Asbestinventarisatetest

Roetaard 40/1R, 2547 Lint

Attestnummer : **20241018-000140.000**

Asbestveilig (maar mogelijk niet asbestvrij)

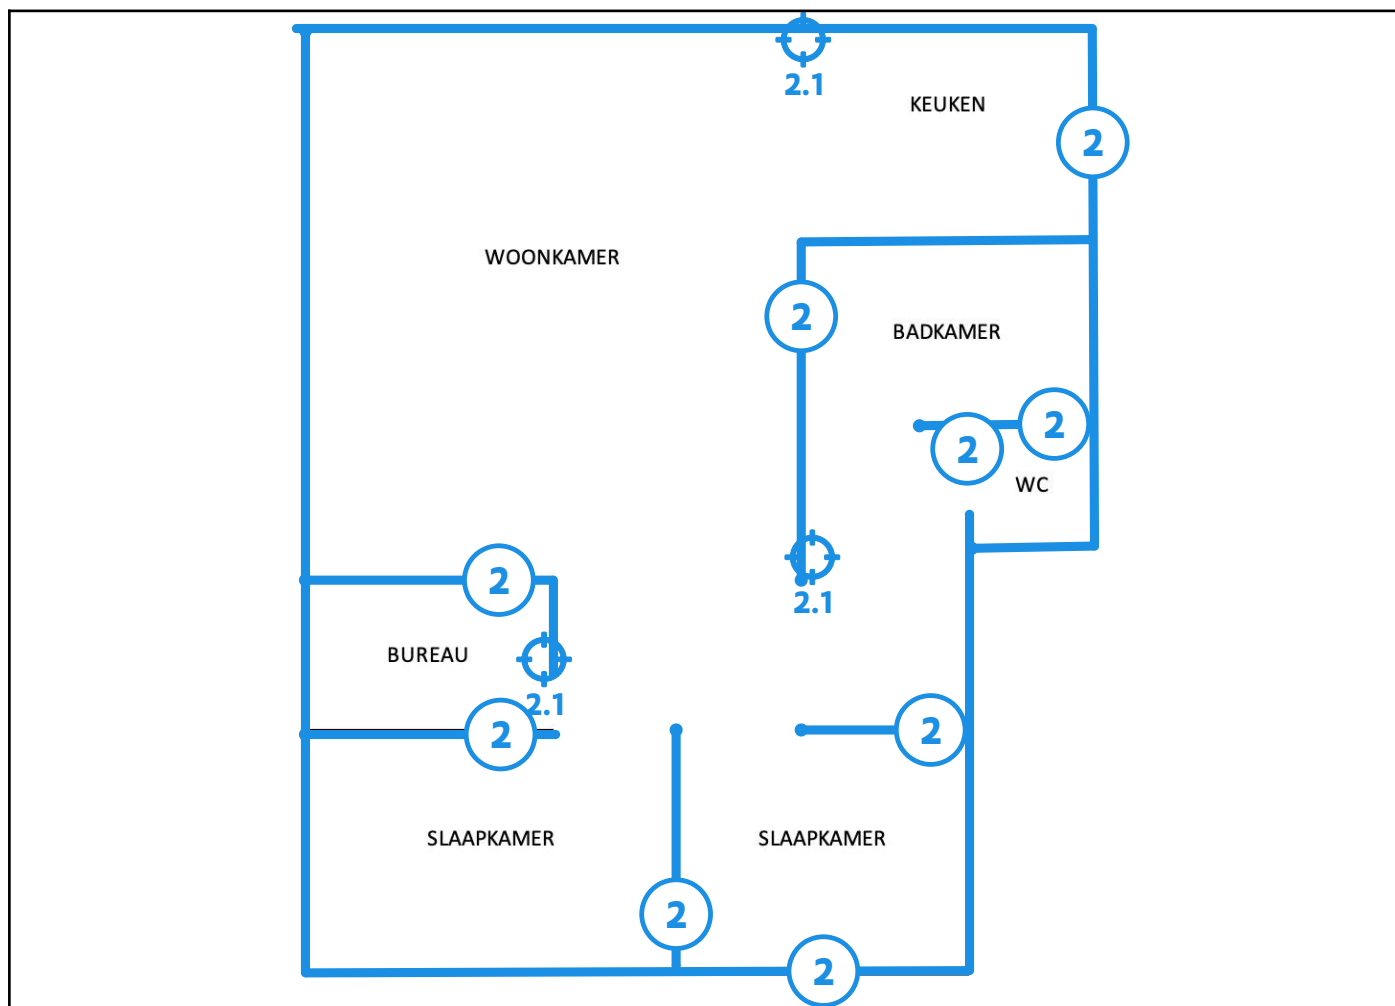
Plan 1.1: Pleisterwerk - Muren

Beschrijving	Type	Actie
2. Pleisterwerken - Muren	Geen asbest	-
2.1 Code: Staal 1 - Pleisterwerk muren	Mengmonster	-

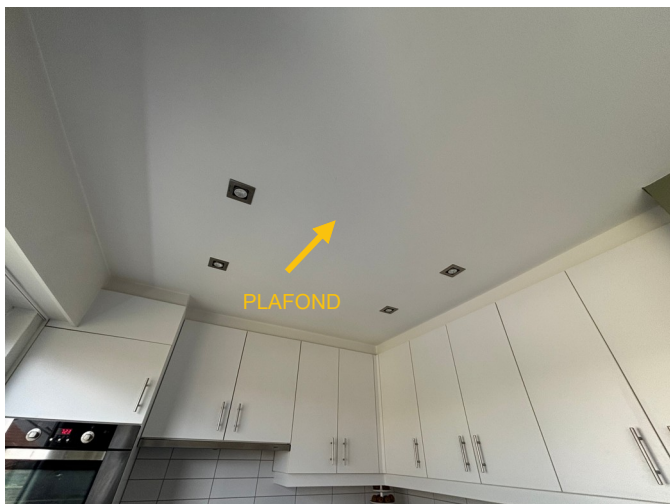
Vrije foto

Het plafond van de keuken en badkamer is bedekt met plaatwerk (bv: gyproc, hout, PVC...). Deze kunnen we als niet-asbestverdacht beschouwen. Het is echter mogelijk dat er zich hierachter wel nog asbestverdachte toepassingen bevinden. Dit kan enkel vastgesteld worden bij een destructief onderzoek, hetgeen niet het voorwerp was bij de opmaak van dit attest. Indien er werkzaamheden zouden plaatsvinden, dient men hiervoor extra waakzaam te zijn.

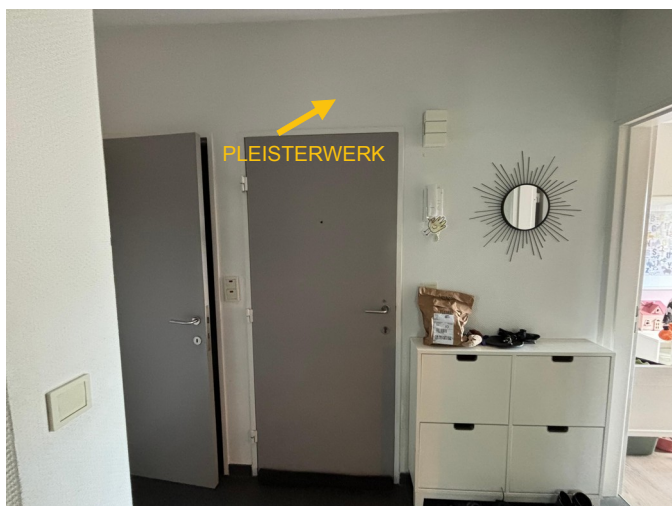
Fiche 2: Pleisterwerken - Muren

Geen asbest

#	Type	Referentie	Resultaat
2.1	Mengmonster	Staal 1 - Pleisterwerk muren	Geen asbest

Beschrijving	Pleisterwerken - Muren
Omgeving	Binnen
Primaire drager	Binnenwand
Bindmiddel van materiaal	Gips - kalk
Gebondenheid op basis van bindmiddel	Niet-hechtgebonden
Hoeveelheid (oppervlakte - dikte - aantal)	• 1.000,00 m ² - 1,00 cm - 1 stuk
Totaal volume	10,00 m ³
Identificatiemethode	Vaststelling met monstername
Destructieve handeling voor identificatie	Nee
Opmerking	Opgelet: de hoeveelheid is een inschatting.

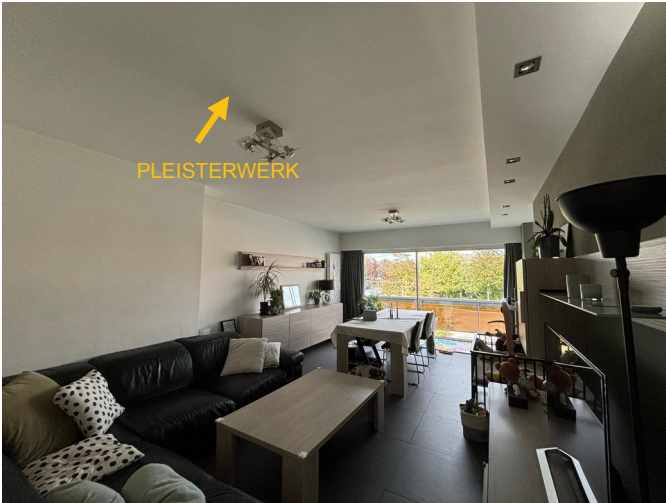
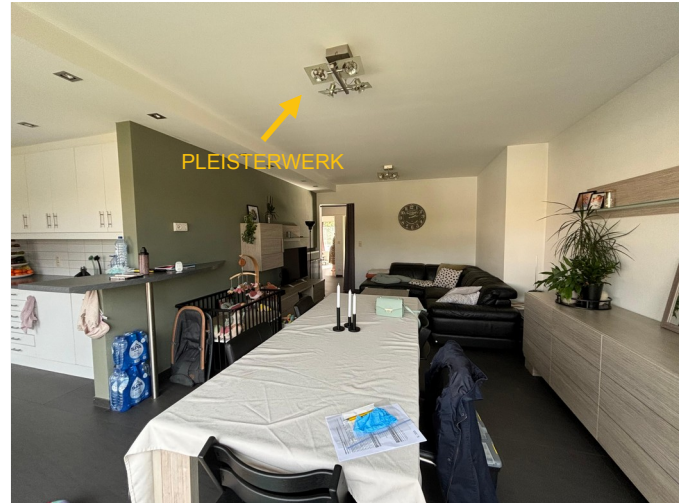
Fiche 3: Pleisterwerken - Plafond

Geen asbest

#	Type	Referentie	Resultaat
3.1	Mengmonster	Staal 2 - Pleisterwerken Plafond	Geen asbest

Beschrijving	Pleisterwerken - Plafond
Omgeving	Binnen
Primaire drager	Plafond
Bindmiddel van materiaal	Gips - kalk
Gebondenheid op basis van bindmiddel	Niet-hechtgebonden
Hoeveelheid (oppervlakte - dikte - aantal)	• 100,00 m ² - 1,00 cm - 1 stuk
Totaal volume	1,00 m ³
Identificatiemethode	Vaststelling met monstername
Destructieve handeling voor identificatie	Nee
Opmerking	Opgelet: de hoeveelheid is een inschatting!
