**Verslag huishoudelijke elektrische installatie op laagspanning en zeer lage spanning****Algemeen:**

| Referentie: <b>012-20260603-05</b> | Datum controle: <b>03/06/2026</b> |

| Adres installatie: <b>Kerkstraat 106, 2640 - Mortsel</b> | Nummer teller(s): <b>SAG1100882645</b> |

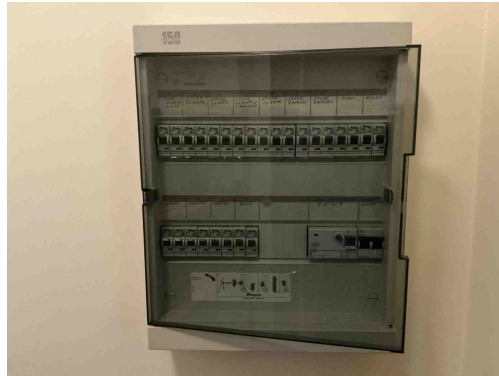
| Verdeelbord | |
|--|---|
| <b>B17</b> | De voedingsspanning is niet op elk bord vermeld (Boek 1: 3.1.3.3).<br><i>Opmerking: Oa bord1 ,2 3</i> |

- B17** - De voedingsspanning is niet op elk bord vermeld (Boek 1: 3.1.3.3).  
*Opmerking: Oa bord1 ,2 3*

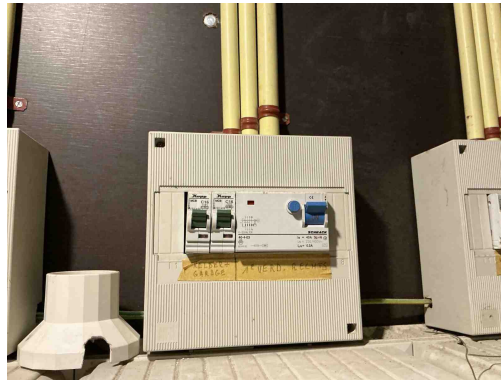
**B17** - De voedingsspanning is niet op elk bord vermeld (Boek 1: 3.1.3.3).

*Opmerking: Oa bord 1, 2 3*

**B29** - Het elektrisch verdeelbord in een huishoudelijke ruimte is niet voorzien van een deur (Boek1: 5.3.5.1).

*Opmerking: Oa bord 1 en 2*

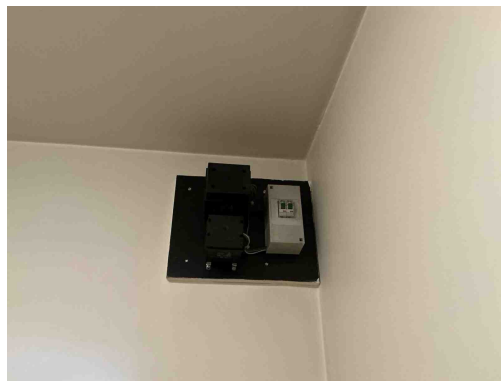
| Verdeelbord | |
|--|---|
| <b>B29</b> | Het elektrisch verdeelbord in een huishoudelijke ruimte is niet voorzien van een deur (Boek1: 5.3.5.1).<br><i>Opmerking: Oa bord 1 en 2</i> |

**B29** - Het elektrisch verdeelbord in een huishoudelijke ruimte is niet voorzien van een deur (Boek1: 5.3.5.1).

*Opmerking: Oa bord 1 en 2*

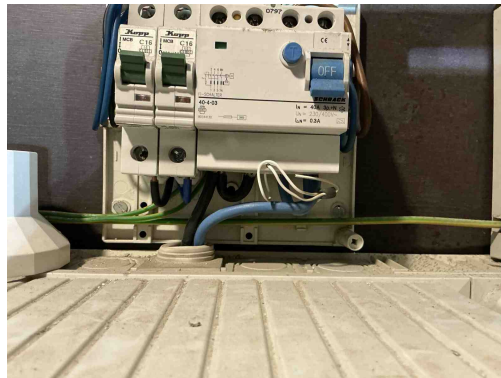
**T21** - Het elektrisch materieel is niet geplaatst volgens de voorschriften van de fabrikant/ regels van goed vakmanschap . (Boek 1: 1.4.1.3)

*Opmerking: Oa bord 1 vijzen niet afgedekt ,kamgeleider niet afgedekt bord 3*

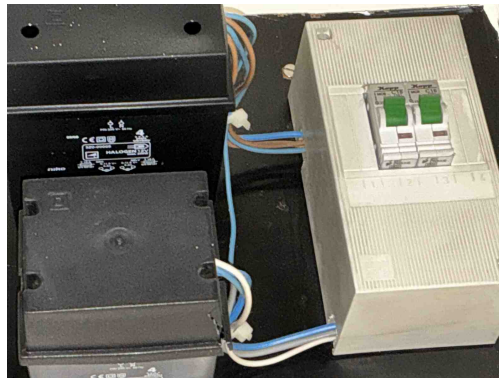
| Verdeelbord | |
|--|---|
| <b>C21</b> | Het gebruik van geleiders van het type VOB, zonder bijkomende afscherming is niet toegestaan (Boek 1: 5.2.9.6).<br><i>Opmerking: Oa berging</i> |

**C21** - Het gebruik van geleiders van het type VOB, zonder bijkomende afscherming is niet toegestaan (Boek 1: 5.2.9.6).

*Opmerking: Oa berging*
