Keuringsverslag van een elektrische laagspanning- en zeer lage spanningsinstallatie

NIET CONFORM

Straatnaam Van Eycklaan
Huisnummer 128
Busnummer 7
Postcode 3680
Gemeente MAASEIK
Land België

Controlebezoek van een oude huishoudelijke elektrische installatie van een wooneenheid bij verkoop op vraag van de verkoper volgens (KB 08/09/2019) - AREI Boek 1- 8.4.2. en 8.2.1. en 4.2.4.3.

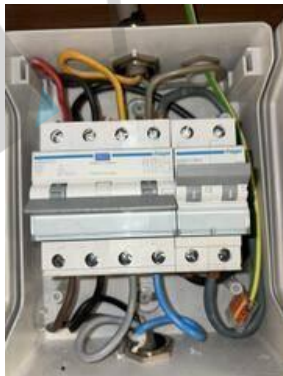
Afbeelding schakel- en verdeelbord:

- I5.10 De genaakbare, naakte onder spanning staande delen zijn onvoldoende afgeschermd. (Boek 1 Afdeling 5.1.4. en 4.2.2.3.) Afdekplaatje gebruiken i.p.v. tape

- I6.01 De differentieelschakelaar aan het begin van de huishoudelijke installatie is niet verzegelbaar. (Boek 1 Onderafdeling 4.2.4.3.)
- I9.07 Niet alle contactdozen op LS zijn kinderveilig conform NBN C 61-112-1:2017. (Boek 1 Onderafdeling 1.4.2.3. en 5.3.5.2.)
