**Verslag huishoudelijke elektrische installatie op laagspanning en zeer lage spanning****Algemeen:**

Referentie: 008-20260622-04	Datum controle: 22/06/2026
Keurder: 008

Eigenaar: Onbekend	EAN-code: 541449400000679139
Adres installatie: Langelostraat 43, 3212 - Pellenberg	Nummer teller(s): 1SAG3205041082
Distributienetbeheerder installatie: Fluvius	
Datum uitvoering installatie:	<input type="checkbox"/> Vóór 01/10/1981 <input checked="" type="checkbox"/> Tussen 01/10/1981 en 01/06/2020 <input type="checkbox"/> Vanaf 01/06/2020
Type:	<input checked="" type="checkbox"/> Wooneenheid <input type="checkbox"/> Niet-huishoudelijk <input type="checkbox"/> PV <input type="checkbox"/> Batterij <input type="checkbox"/> Laadpaal

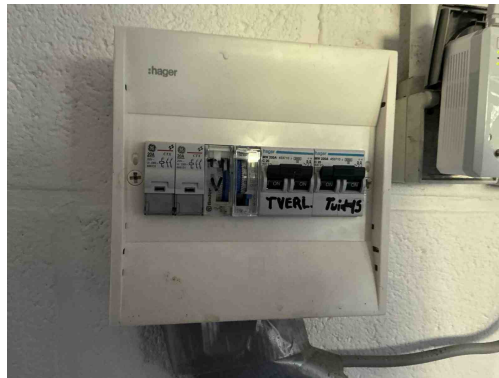
B17 - De voedingsspanning is niet op elk bord vermeld (Boek 1: 3.1.3.3).
Opmerking: Oa alle borden,

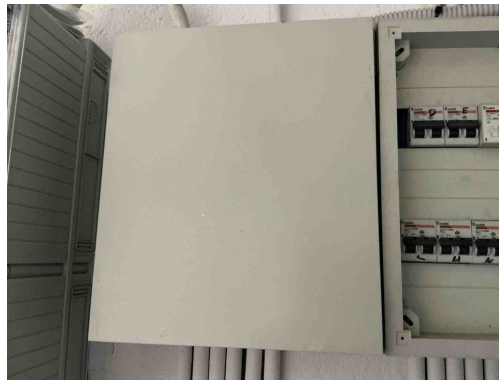
B17 - De voedingsspanning is niet op elk bord vermeld (Boek 1: 3.1.3.3).
Opmerking: Oa alle borden,

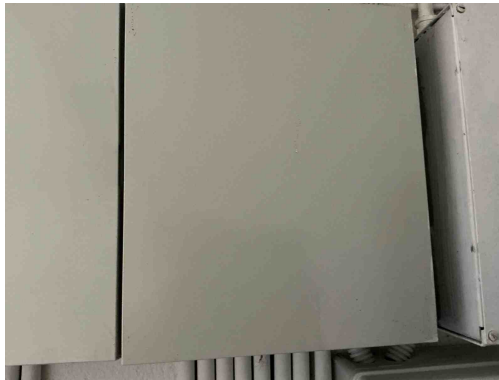
B17 - De voedingsspanning is niet op elk bord vermeld (Boek 1: 3.1.3.3).
Opmerking: Oa alle borden,

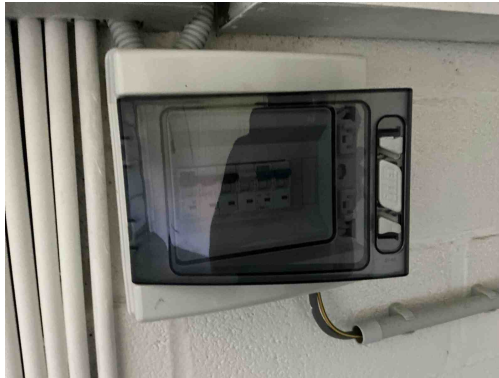
B17 - De voedingsspanning is niet op elk bord vermeld (Boek 1: 3.1.3.3).
Opmerking: Oa alle borden,

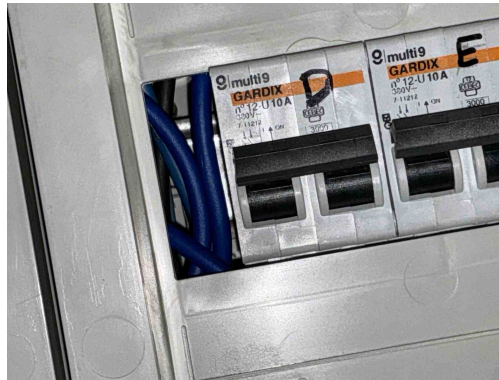
B06 - Het elektrisch verdeelbord heeft niet de minimale beschermingsgraad IPXX-B in een gewone ruimte (Boek 1: 4.2.2.3).
Opmerking: Oa bord 1, bord 2, bord ketel,...

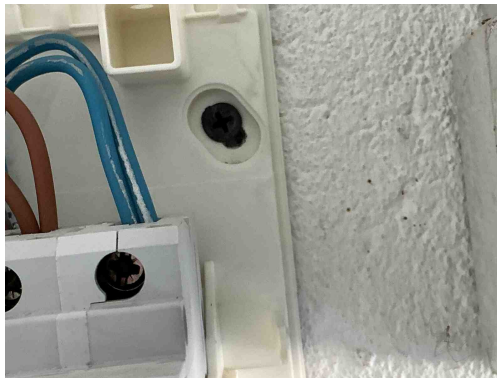
T21 - Het elektrisch materieel is niet geplaatst volgens de voorschriften van de fabrikant/ regels van goed vakmanschap . (Boek 1: 1.4.1.3)

Opmerking: Oa ophangingsvijzen niet afgedekt bord 2, aardingsonderbreker geveerd, meer dan 2 geleiders op aansluitpunt bord 2 en 3,....

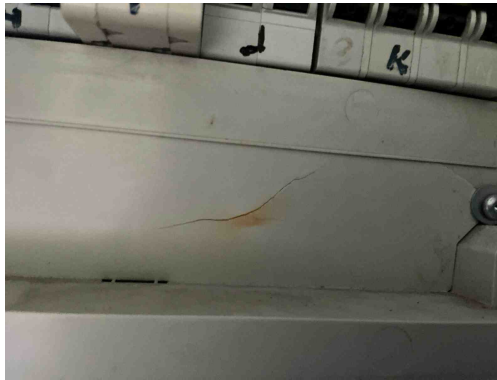
T23 - Het elektrisch materiaal is beschadigd. (Boek 1: 1.4.1.3).
Opmerking: Oa bord 1

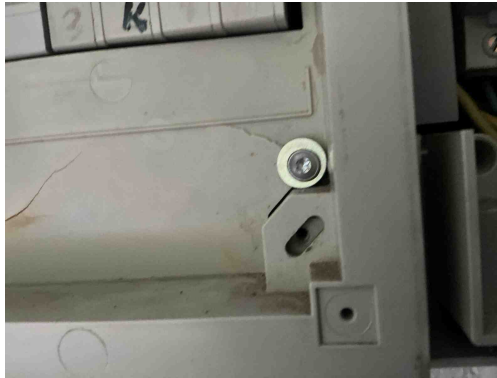
T23 - Het elektrisch materiaal is beschadigd. (Boek 1: 1.4.1.3).
Opmerking: Oa bord 1

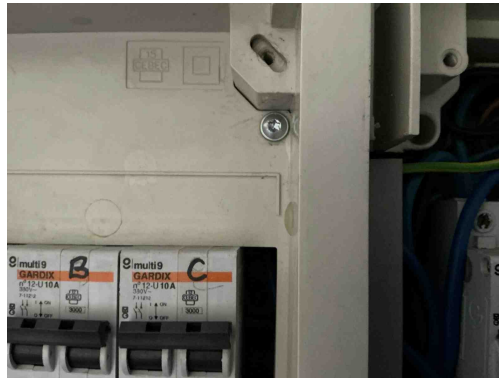
B26 - Het elektrisch bord kon niet gedemonteerd worden (Boek 1: 5.3.5.1).

Opmerking: Oa bord 1 niet originele vijzen die bij het bord horen gebruikt waardoor deze niet kan geopend worden

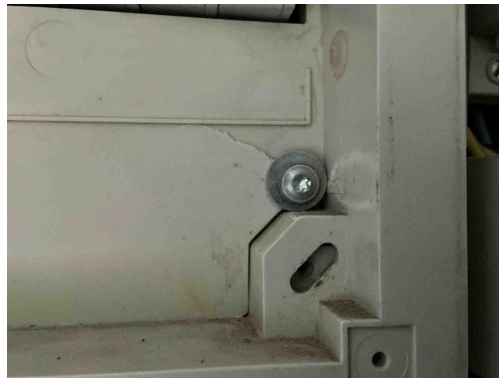
B26 - Het elektrisch bord kon niet gedemonteerd worden (Boek 1: 5.3.5.1).

Opmerking: Oa bord 1 niet originele vijzen die bij het bord horen gebruikt waardoor deze niet kan geopend worden

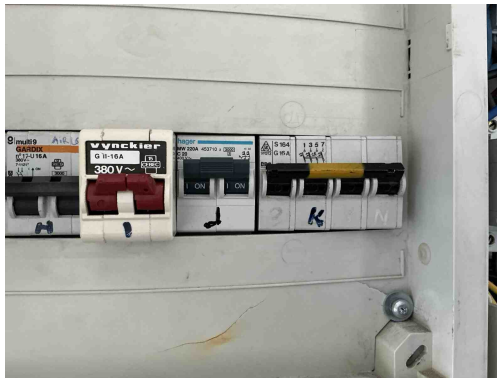
D08 - De nodige markeringen op de beveiligingstoestellen ontbreken of zijn onleesbaar (Boek 1: 5.3.5.5).

Opmerking: Oa bord 1

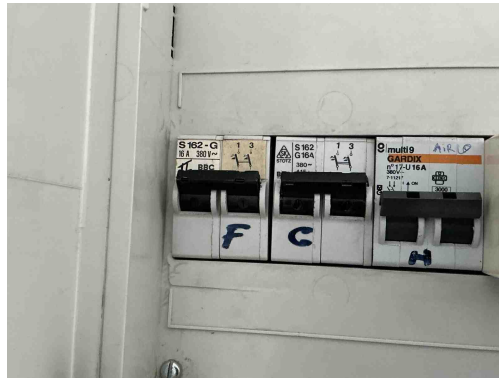
D08 - De nodige markeringen op de beveiligingstoestellen ontbreken of zijn onleesbaar (Boek 1: 5.3.5.5).
Opmerking: Oa bord 1

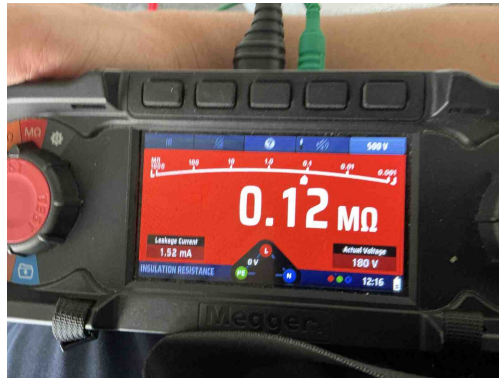
I01 - De waarde van de isolatieweerstand per kring dient tenminste 0,50 Mohm (1000 x Utest) te zijn (Boek 1: 6.4.5.1).
Opmerking: Oa Automaat E geeft een waarde van 0,12 Mohm

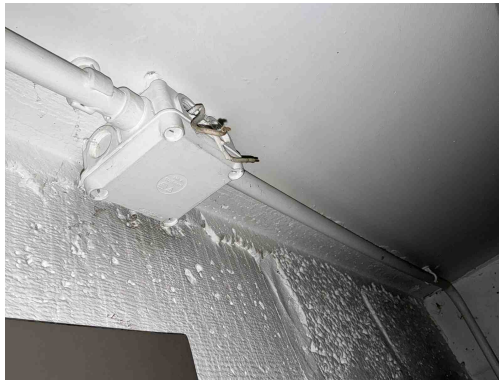
C21 - Het gebruik van geleiders van het type VOB, zonder bijkomende afscherming is niet toegestaan (Boek 1: 5.2.9.6).
Opmerking: Oa kelder

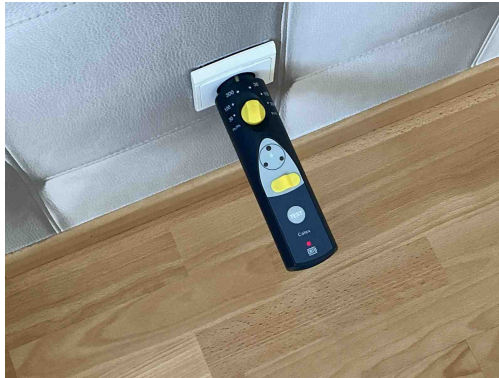
A16 - Er is geen continuïteit van de beschermingsgeleider van de contactdoos (Boek 1: 5.4.3.4).
Opmerking: Oa slaapkamer 2

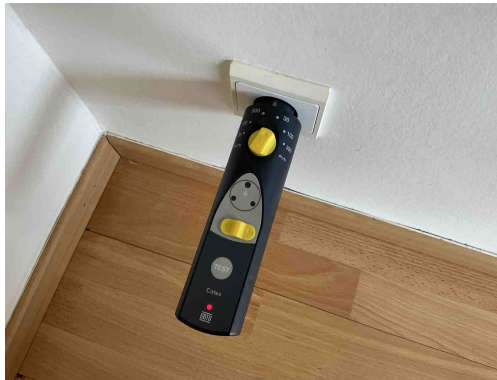
A16 - Er is geen continuïteit van de beschermingsgeleider van de contactdoos (Boek 1: 5.4.3.4).
Opmerking: Oa slaapkamer 2

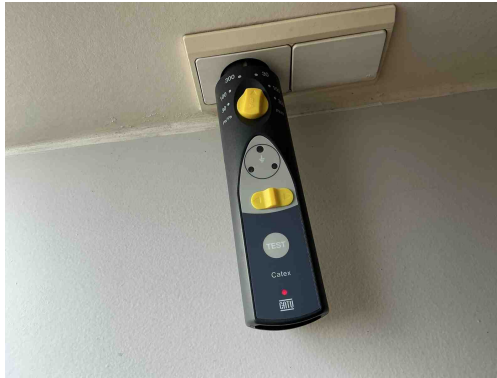
A16 - Er is geen continuïteit van de beschermingsgeleider van de contactdoos (Boek 1: 5.4.3.4).
Opmerking: Oa slaapkamer 2
