Keuringsverslag van een elektrische laagspanning- en zeer lage spanningsinstallatie

NIET CONFORM

Controlebezoek van een huishoudelijke installatie volgens (KB 08/09/2019) - AREI Boek 1- 6.5. en 4.2.4.3.

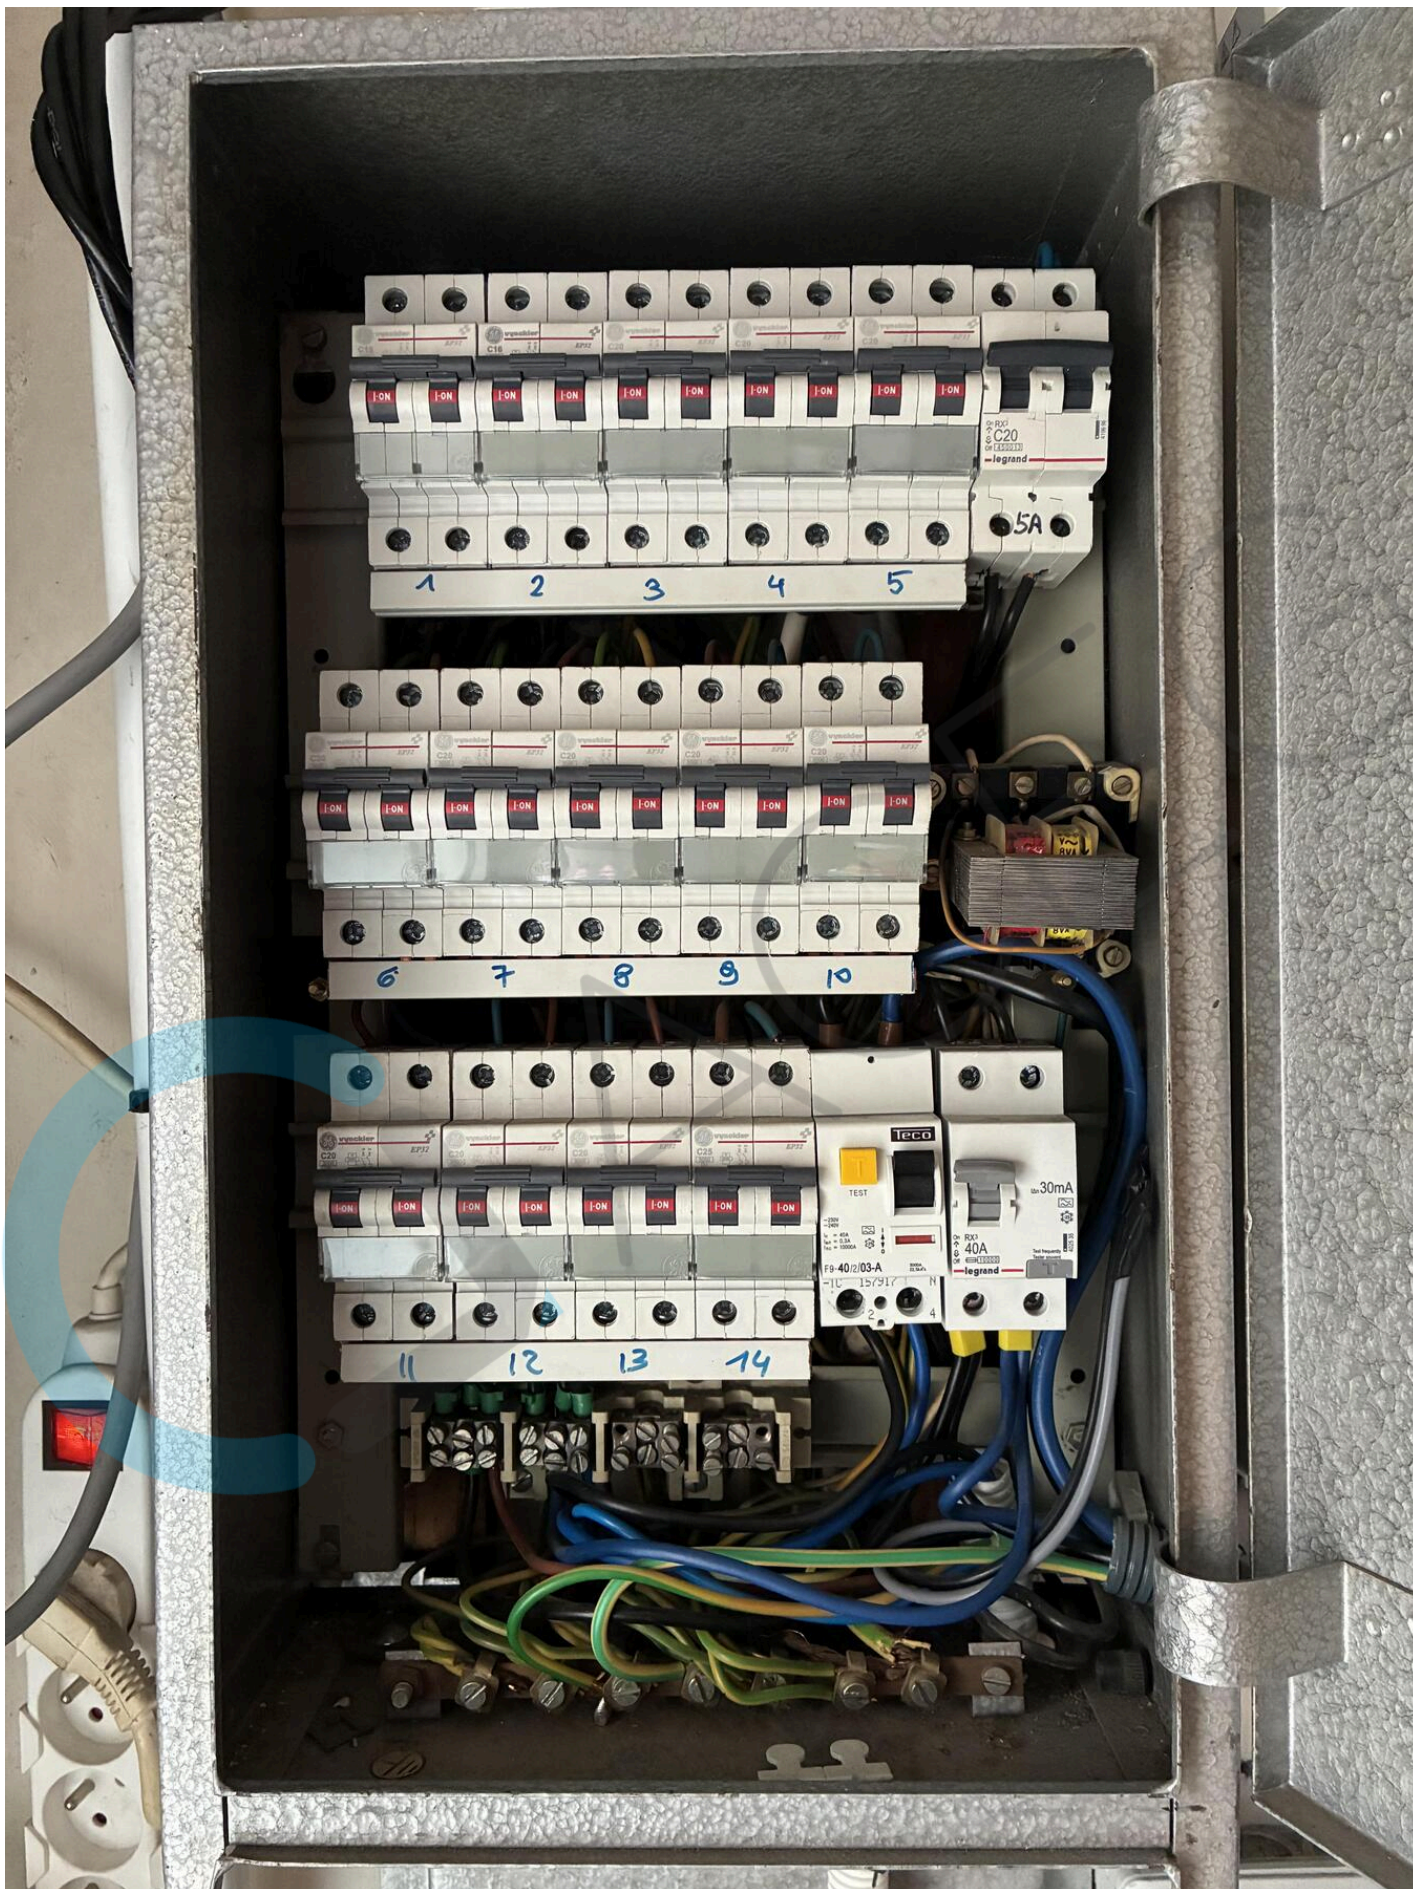
- I6.04 Een differentieelstroombeschermingsinrichting met een gevoeligheid van 30mA is te plaatsen voor installaties van badkamer, wasmachine, vaatwas, droogkast en/of gelijkaardige toestellen. Deze dient ondergeschikt te zijn aan de hoofddifferentieelstroombeschermingsinrichting (Boek 1 Onderafdeling 7.1.4.3. en 4.2.4.3.)

Badkamer niet achter 30mA

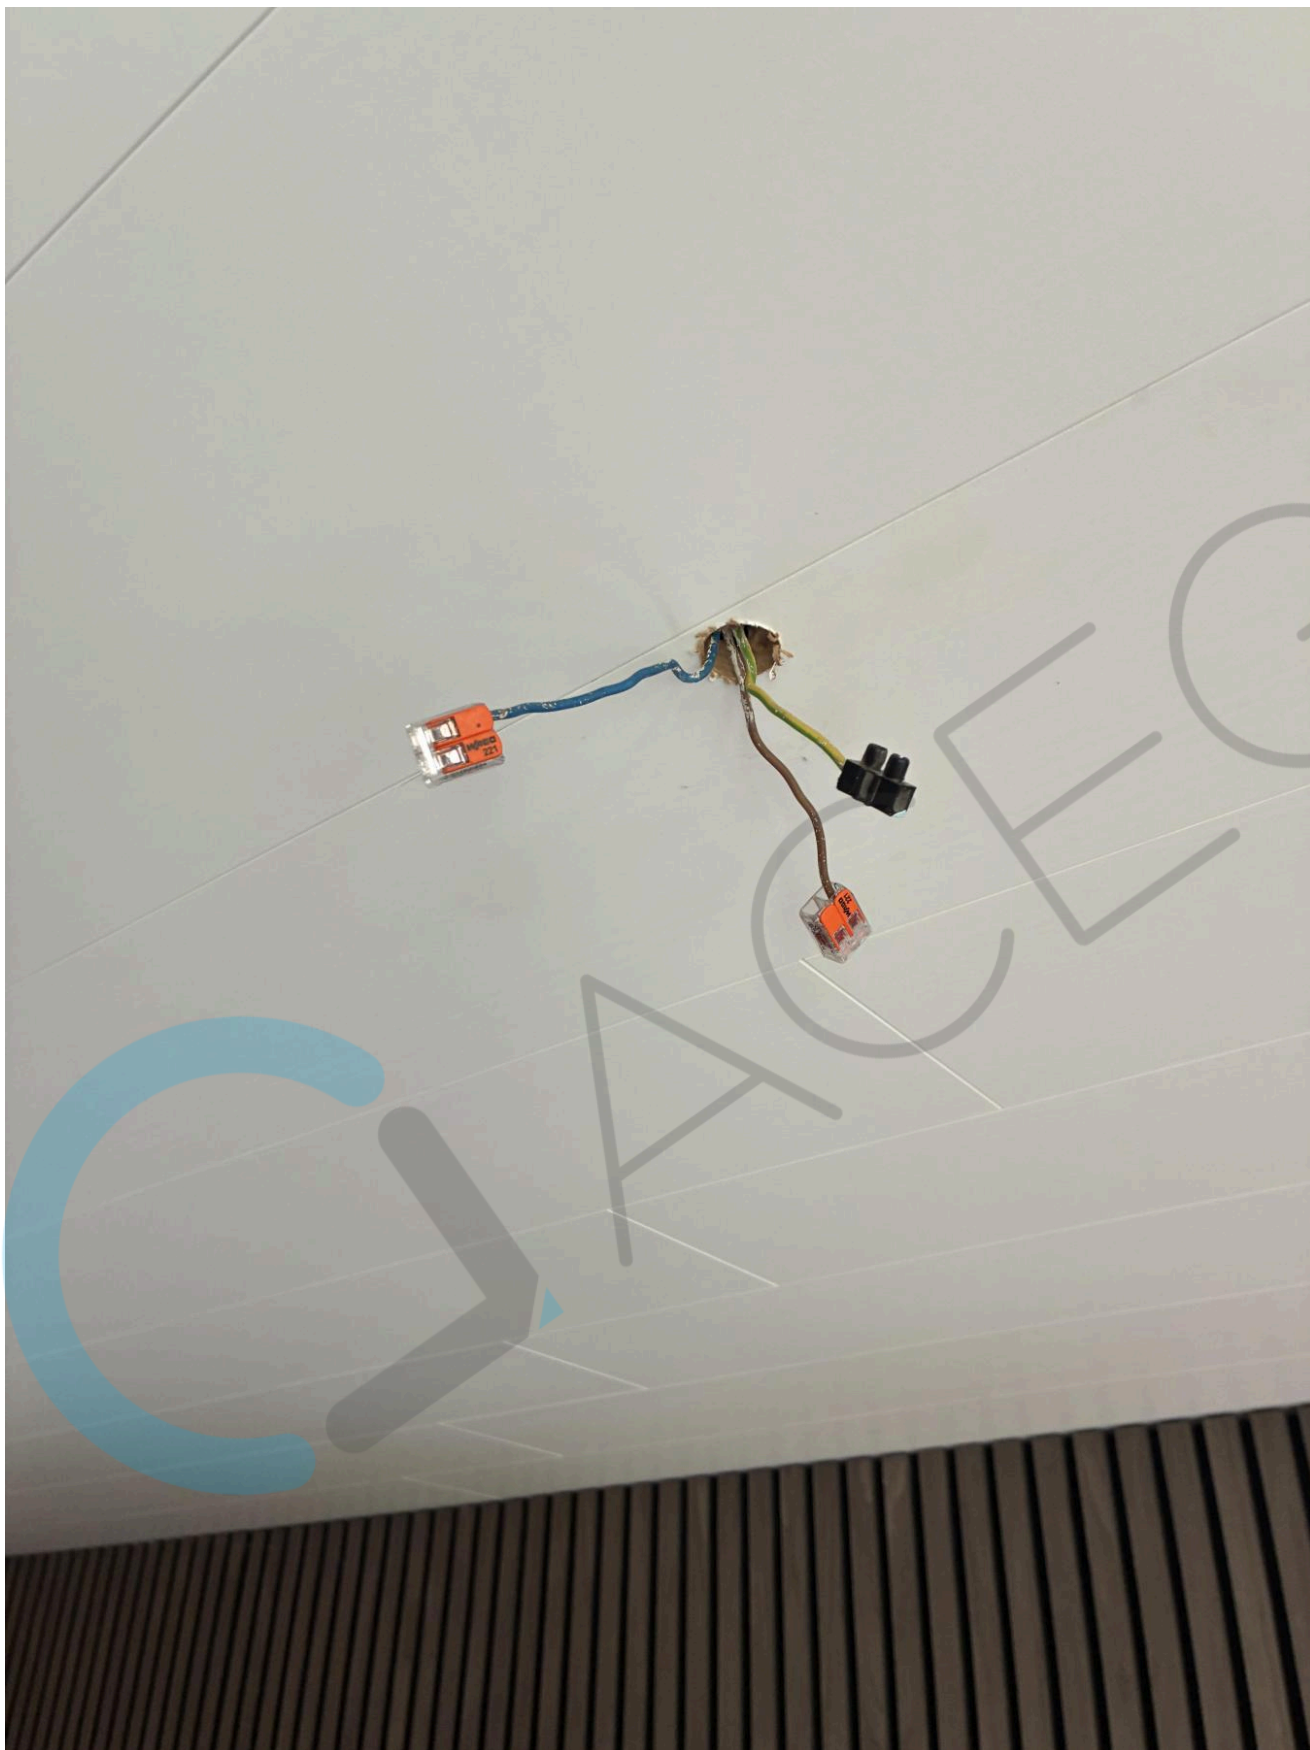
- I8.09 Bij aansluiting van meeraderige geleiders dient men aangepaste adereindhulzen te gebruiken. (Boek 1 Onderafdeling 5.2.6.1. en 1.4.1.2.)
- I9.06 Niet alle contactdozen op LS zijn voorzien van een aardingscontact conform NBN C 61-112-1:2017. (Boek 1 Onderafdeling 1.4.2.3. en 5.3.5.2.)

Geen aarding buiten
