Keuringsverslag van een elektrische laagspanning- en zeer lage spanningsinstallatie

NIET CONFORM

Datum keuring: 01/06/2026

Straatnaam Simon Goossenslaan
Huisnummer 6
Busnummer
Postcode 2960
Gemeente BRECHT
Land België

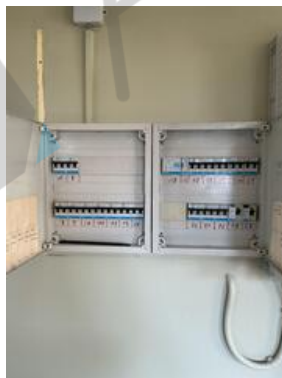
Afbeelding schakel- en verdeelbord:

Visueel nazicht (algemeen)	NOK	Directe aanraking	OK	Indirecte aanraking	OK
Aansluitingen	OK	schema in bijlage door Aceg vzw	NA		
Equipotentiale verbindingen	OK	Doorsnede geleiders	NOK		
Continuïteit	OK	Verlichting / toestellen	OK
