**Verslag huishoudelijke elektrische installatie op laagspanning en zeer lage spanning****Algemeen:**

Referentie: <b>008-20260610-01</b>	Datum controle: <b>10/06/2026</b>
Keurder: <b>008</b>

Eigenaar: <b>Onbekend</b>	EAN-code: <b>541449400001802987</b>
Adres installatie: <b>Leuvensesteenweg 196 bus 5, 3390 - sint-joris-winge</b>	Nummer teller(s): <b>1SAG1105512698</b>
Distributienetbeheerder installatie: <b>Fluvius</b>	
Datum uitvoering installatie:	<input type="checkbox"/> Vóór 01/10/1981 <input checked="" type="checkbox"/> Tussen 01/10/1981 en 01/06/2020 <input type="checkbox"/> Vanaf 01/06/2020
Type:	<input checked="" type="checkbox"/> Woonenheid <input type="checkbox"/> Niet-huishoudelijk <input type="checkbox"/> PV <input type="checkbox"/> Batterij <input type="checkbox"/> Laadpaal

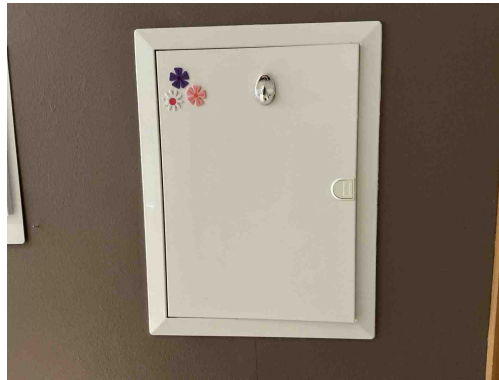
**B17** - De voedingsspanning is niet op elk bord vermeld (Boek 1: 3.1.3.3).  
*Opmerking: Oa bord 1*

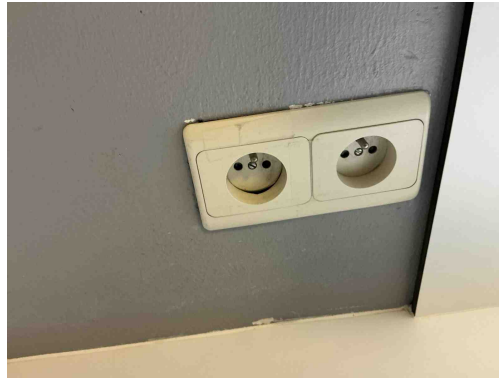
**T09** - Bepaalde contactdozen en/of schakelaars zijn beschadigd (Boek 1: 1.4.1.3).  
*Opmerking: Oa badkamer*

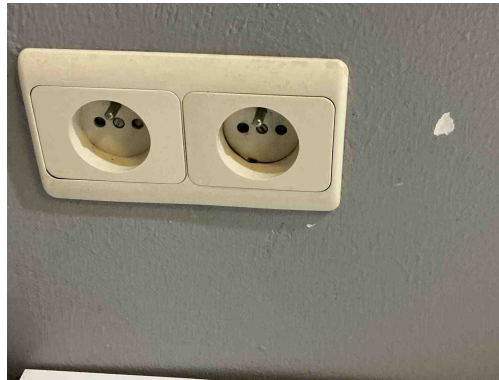
**T09** - Bepaalde contactdozen en/of schakelaars zijn beschadigd (Boek 1: 1.4.1.3).  
*Opmerking: Oa badkamer*
