# Asbestinventarisatetest

Vredestraat 15, 2340 Beerse

Attestnummer : 20230304-000220.000

Uitgegeven op : 04.03.2023

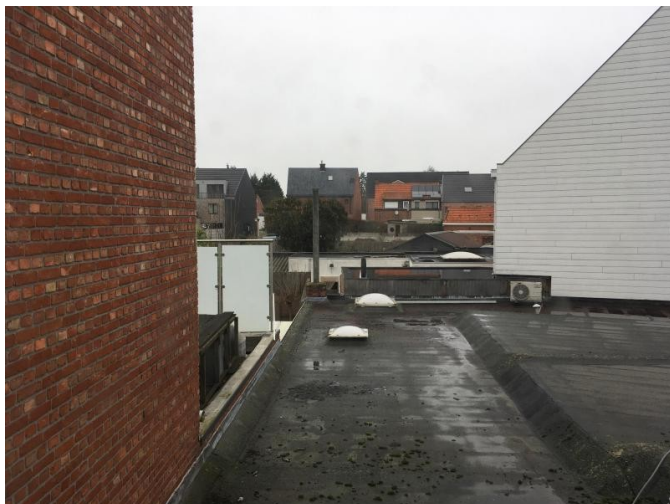
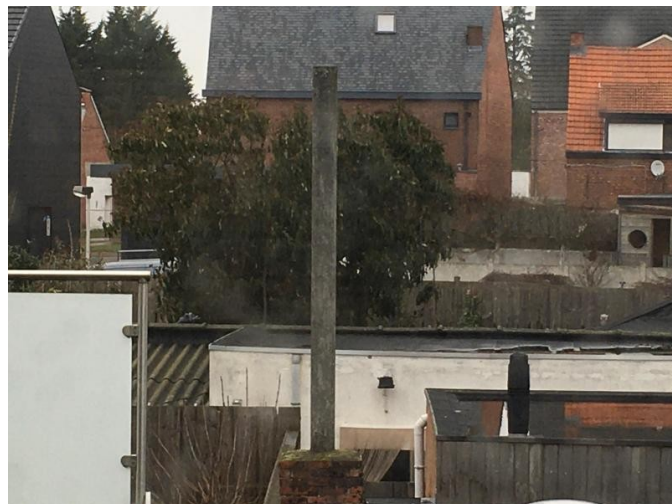
Overzichtsfoto

| Eindbeoordeling materiaalisico | Laag materiaalisico en/of verlaagde kans op vezelvrijgave |

| Gebondenheid | Categorie 1: hechtgebonden in oorsprong |
| Asbestsoort (vezeltype) | Alleen chrysotiel |
| Asbestconcentratie | Laag (< 50%) |
| Afschermingsgraad van het gehele materiaal | Geheel of deels vrij aan de buitenlucht |
| Toestand van het materiaal | Licht beschadigd, licht verweerd. Intact materiaal type Pical – asbestboard of categorie III 'gebondenheid' |

| Beschrijving | Schouwbus op plat dak |
| Asbestmateriaal | Buis, koker, leiding, pijp, doorvoer |
| Hoeveelheid (lengte - omtrek - dikte - aantal) | • 3,00 m - 25,00 cm - 1,00 cm - 1 stuk |

| Opmerking | Zichtbaar deel is 3meter. |

Het asbestmateriaal valt onder de mijlpaal van 2040.

Zorgvuldig beheren

- Zorg voor een veilig beheer. Vermijd het beschadigen van het asbestmateriaal. Controleer de toestand jaarlijks op wijzigingen.
- Verwijder dit asbestmateriaal zo snel mogelijk. Volg de toestand goed op.

- Eenvoudige handelingen: mag via doe-het-zelf of door werknemer(s) met opleidingsattest eenvoudige handelingen  
De asbest cement koker is hechtgebonden en bevindt zich buiten het pand. Om de asbest toepassing te verwijderen moet de koker gebroken worden. Als particulier mag men enkel beschadigde asbest toepassingen verwijderen in de buitenlucht, indien er niemand anders in de buurt is en de asbest toepassing niet verder beschadigd geraakt. Hierdoor mag dit enkel verwijderd worden door een werknemer met opleidingsattest eenvoudige handelingen of een erkend asbestverwijderaar.

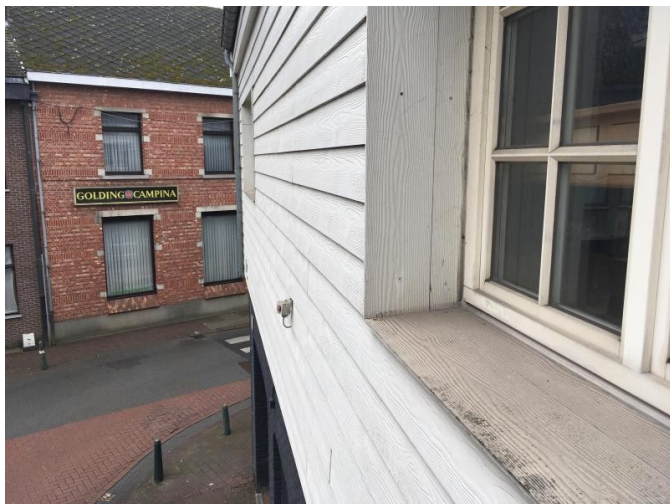
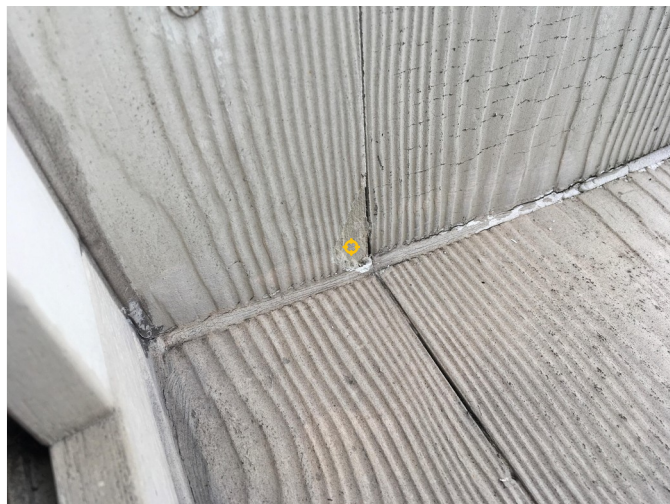
Overzichtsfoto

| Eindbeoordeling materiaalrisico | Zeer laag materiaalrisico en/of zeer lage kans op vezelvrijgave |

| Gebondenheid | Categorie 1: hechtgebonden in oorsprong |
| Asbestsoort (vezeltype) | Alleen chrysotiel |
| Asbestconcentratie | Laag (< 50%) |
| Toestand van het materiaal | Onbeschadigd, niet verweerd |

| # | Type | Referentie | Resultaat |
|---|---|---|---|
| 2.1 | Puntmonster | Mm01 | Chrysotiel |

| Beschrijving | Gewelbekleding |
| Asbestmateriaal | Plaat, paneel, tablet - Type Menuiserite |

| Hoeveelheid (oppervlakte - dikte - aantal) | <ul style="list-style-type: none"> <li>• 40,00 m<sup>2</sup> - 1,00 cm - 1 stuk</li> </ul> |
| Opmerking | Gevel bekleed met beplating, houtstructuur uitzicht. |

Het asbestmateriaal valt onder de mijlpaal van 2040.

Zorgvuldig beheren

- Zorg voor een veilig beheer. Vermijd het beschadigen van het asbestmateriaal. Controleer de toestand jaarlijks op wijzigingen.

- Eenvoudige handelingen: mag via doe-het-zelf of door werknemer(s) met opleidingsattest eenvoudige handelingen  
De platen zijn hechtgebonden en bevinden zich buiten het pand. Indien de platen niet beschadigd zijn en niet verder beschadigd geraken tijdens het verwijderen mag dit door de particulier zelf verwijderd worden (doe-het-zelf pakketten).

Als de platen beschadigd zijn of verder beschadigd geraken tijdens het verwijderen laat men dit doen door een werknemer met opleidingsattest eenvoudige handelingen of een erkend asbestverwijderaar. . Door de grote hoeveelheid en de moeilijkheid van de locatie wordt er aangeraden om dit niet als particulier zelf te verwijderen.
- Eenvoudige handelingen: enkel door erkend asbestverwijderaar  
Zie: Eenvoudige handelingen: mag via doe-het-zelf of door werknemer(s) met opleidingsattest eenvoudige handelingen

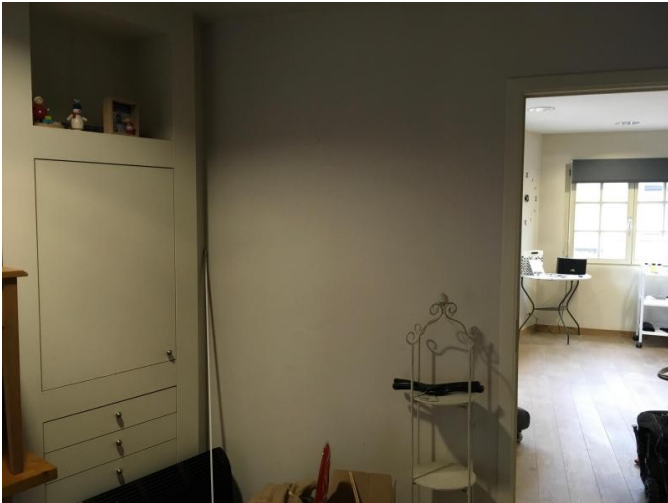
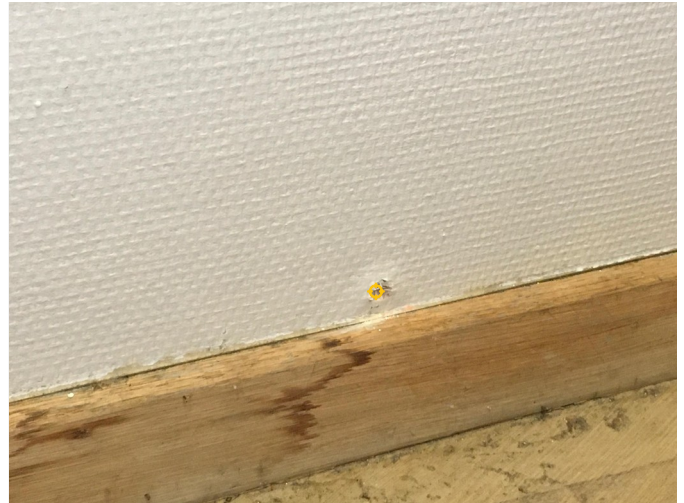
## Fiche 3: Pleisterwerk

Geen asbest

| # | Type | Referentie | Resultaat |
|---|---|---|---|
| 3.1 | Mengmonster | Mm002 | Geen asbest |

| Beschrijving | Pleisterwerk |
| Bindmiddel van materiaal | Gips - kalk |

| Hoeveelheid (oppervlakte - dikte - aantal) | <ul style="list-style-type: none"> <li>• 300,00 m<sup>2</sup> - 1,00 cm - 1 stuk</li> </ul> |
