Asbestinventarisatetest

Zonneweldelaan 23/BU45, 3600 Genk

Attestnummer : 20260618-000297.000

Uitgegeven op : 18.06.2026

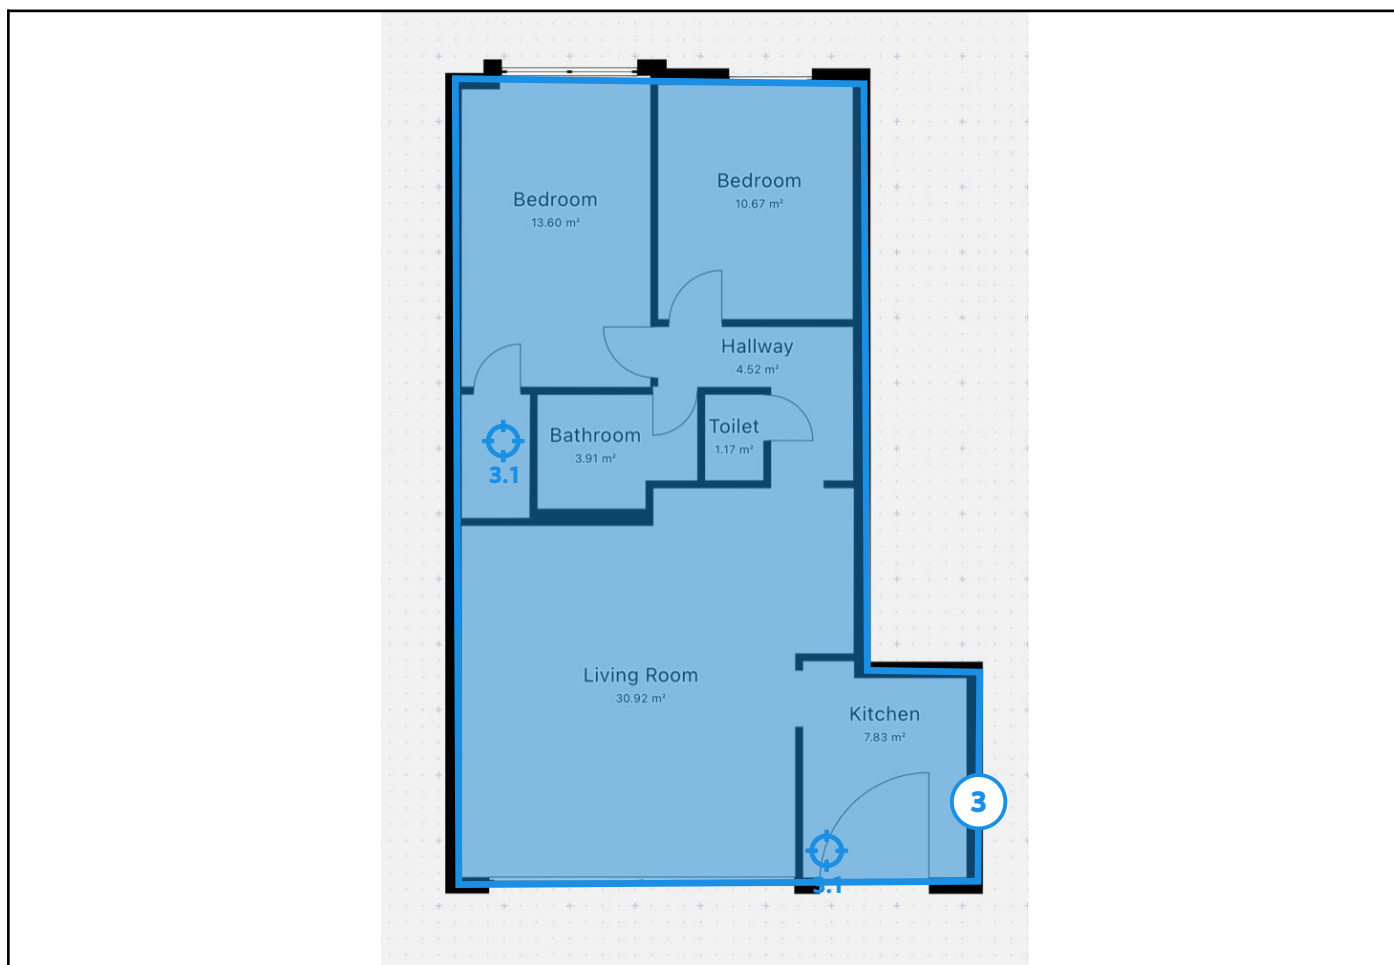
Plan 1.2: Appartement

Beschrijving	Type	Actie
3. Plafondpleister	Geen asbest	-
3.1 Code: 2	Mengmonster	-

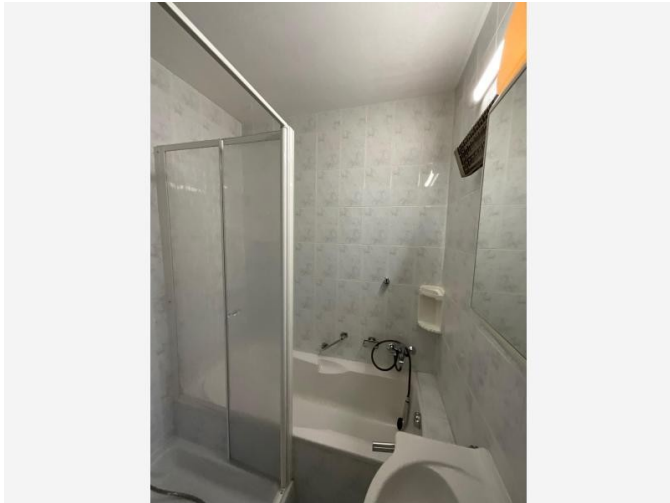
Adviezen

Informatie over een materiaal dat de asbestdeskundige niet kan waarnemen of vaststellen

In het inspectieprotocol is een monstername van tegellijm verplicht om dit te identificeren als niet-asbesthoudend. Er waren geen facturen ter beschikking die bevestigen dat de tegels na 2001 waren geplaatst. Er waren geen bestaande beschadigingen aan de wandtegels om de lijm voldoende te kunnen inspecteren. Om dit af te toetsen is het aangewezen om bij eventuele renovatiewerken aan de tegels verder onderzoek/staalname te laten uitvoeren ter controle.

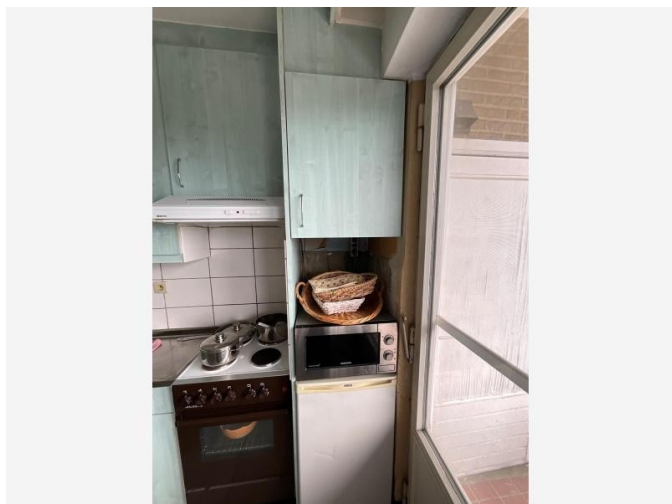
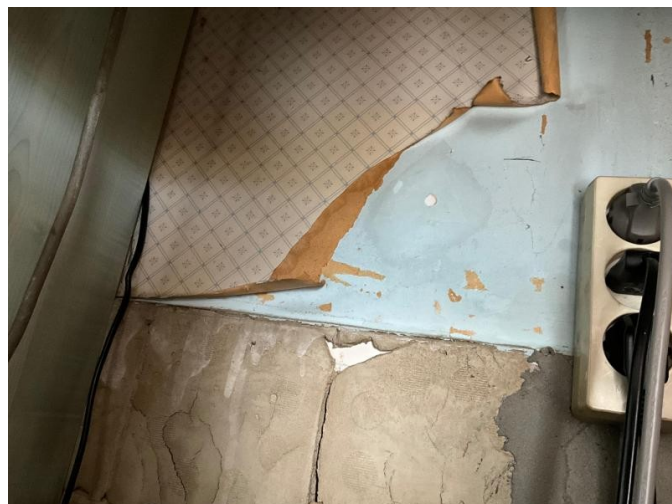
Fiche 2: Muurpleister

Geen asbest

#	Type	Referentie	Resultaat
2.1	Mengmonster	1	Geen asbest

Beschrijving	Muurpleister
Omgeving	Binnen
Primaire drager	Binnenwand
Bindmiddel van materiaal	Gips - kalk
Gebondenheid op basis van bindmiddel	Niet-hechtgebonden
Hoeveelheid (oppervlakte - dikte - aantal)	• 280,00 m ² - 1,00 cm - 1 stuk
Totaal volume	2,80 m ³
Identificatiemethode	Een monstername door de asbestdeskundige met laboanalyse door een asbestlabo.
Destructieve handeling voor identificatie	Nee
Opmerking	<p>Volgens het inspectieprotocol is een monstername van het pleisterwerk verplicht om dit te identificeren als niet-asbesthoudend.</p> <p>Locatie staalnames: individuele ruimte: berging / natte ruimte: keuken / stookplaats: nvt / traphal: nvt</p> <p>De vermelde oppervlaktes en volumes betreffen een berekeneerde schatting. Er worden geen rechten verleend aan deze oppervlaktes/volumes. De dikte is een schatting die voorkomt uit de monsterplaatsen en is daarom niet altijd representatief.</p>
