# Asbestinventarisatetest

Gijsbrecht van Deurnelaan 60/603, 2100 Antwerpen

Attestnummer : **20240702-000958.000**

Uitgegeven op : **02.07.2024**

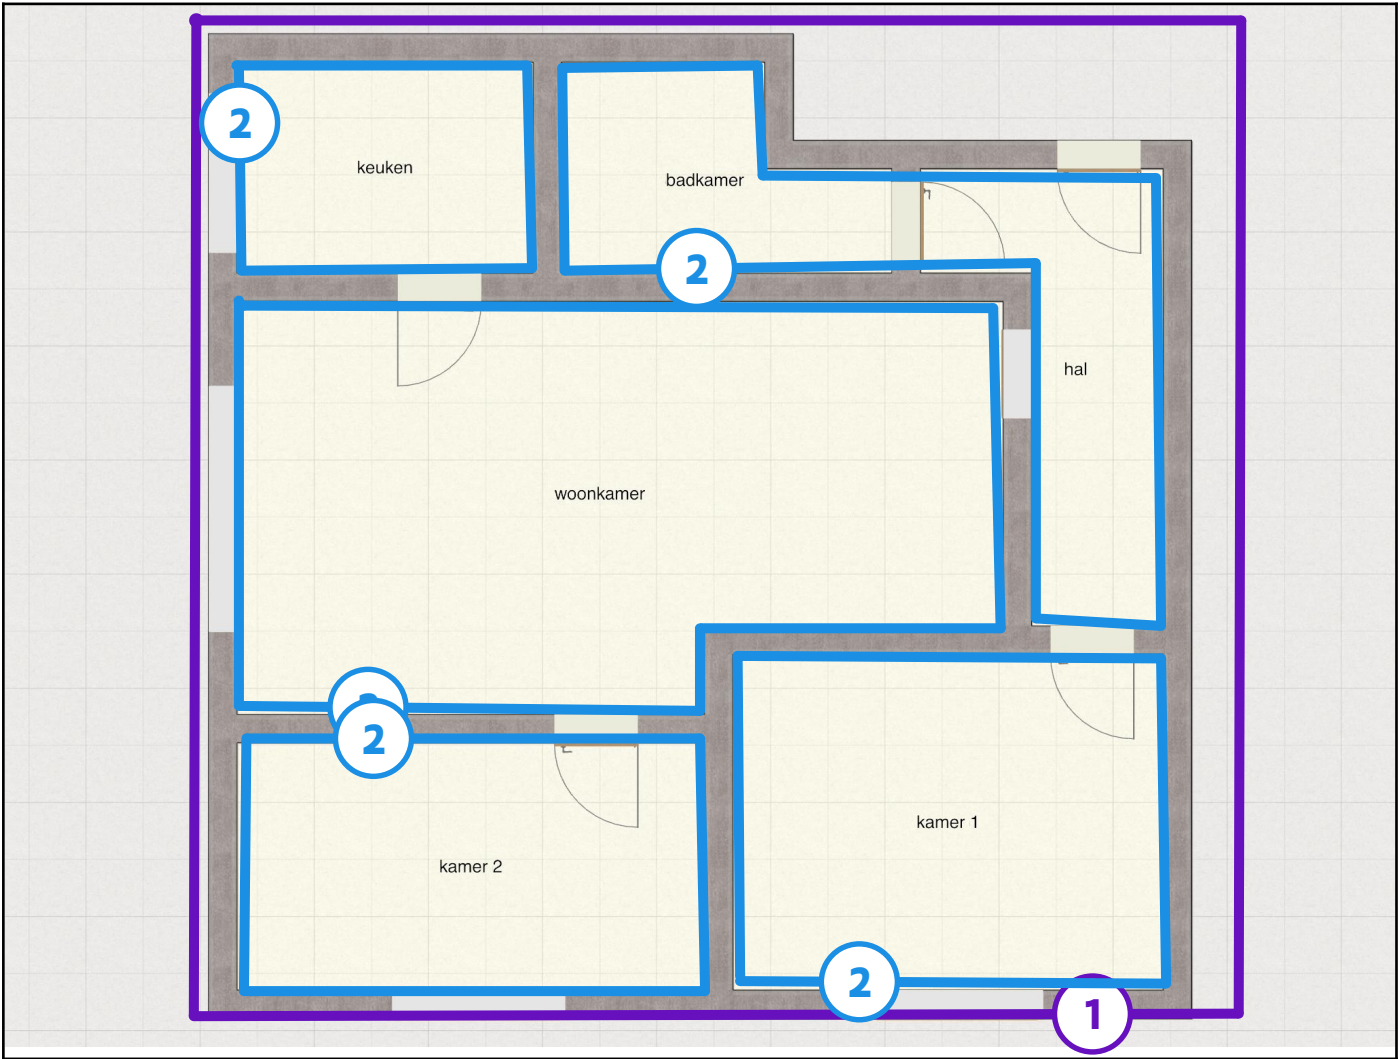
# Plan 1.1: Appartement

| Beschrijving | Type | Actie |
|---|---|---|
| 1. Asbestveilige materialen/installaties | Advies | - |
| 2. Wandbezetting binnenmuren | Geen asbest | - |

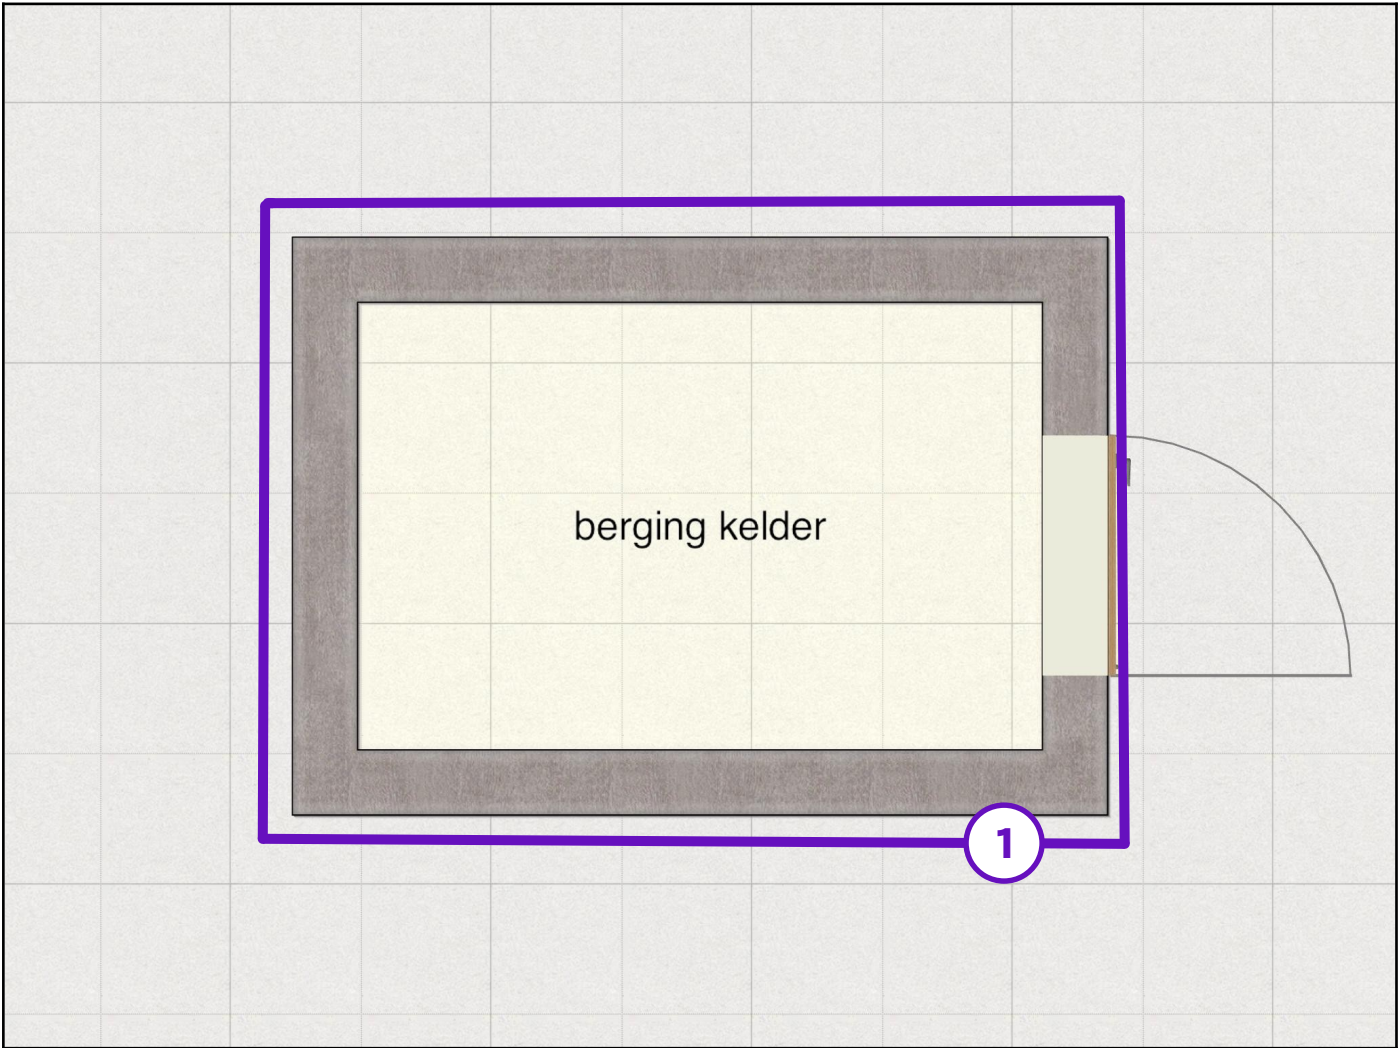
# Plan 1.2: Berging kelder

| Beschrijving | Type | Actie |
|---|---|---|
| 1. Asbestveilige materialen/installaties | Advies | - |

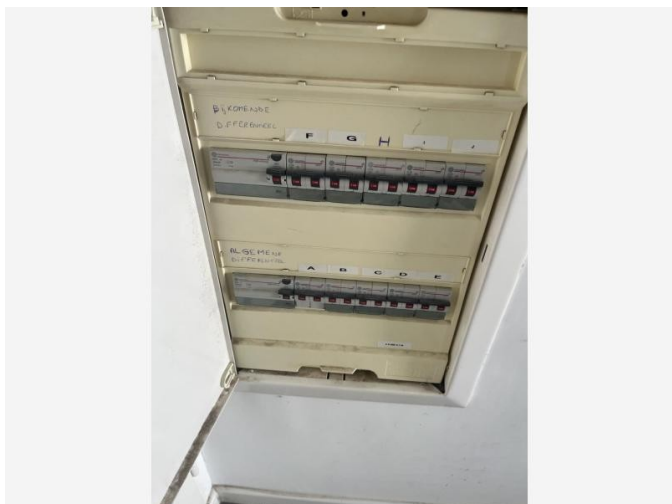
Vrije foto

Bij inspectie van het pand zijn volgende materialen/installaties als asbestveilig bevonden:

- elektrische installatie
- verwarmingsinstallatie
- afdichting ramen
- vloeren
- sanitaire toe- en afvoerleidingen
- elektrische apparatuur

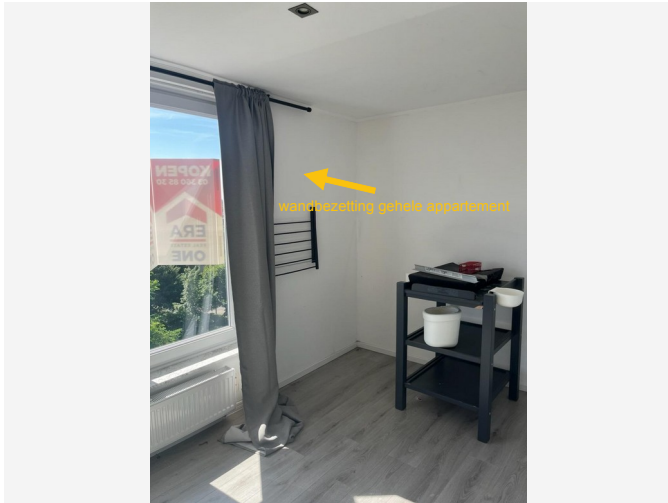
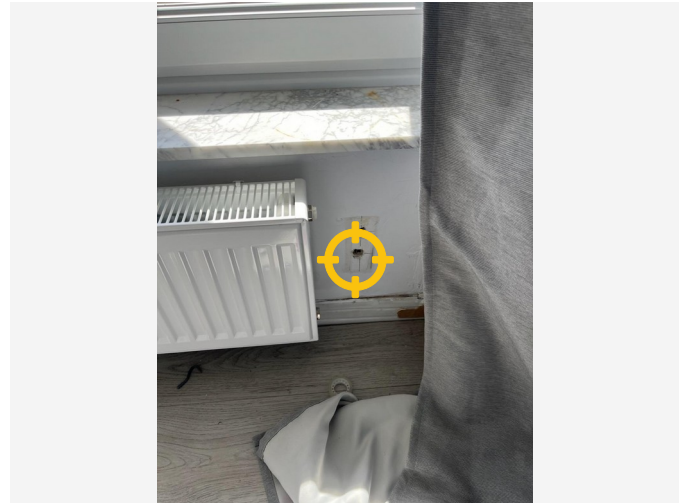
## Fiche 2: Wandbezetting binnenmuren

Geen asbest

| # | Type | Referentie | Resultaat |
|---|---|---|---|
| 2.1 | Mengmonster | MM01 | Geen asbest |

| Beschrijving | Wandbezetting binnenmuren |
| Bindmiddel van materiaal | Gips - kalk |
| Gebondenheid op basis van bindmiddel | Niet-hechtgebonden |
| Hoeveelheid (oppervlakte - dikte - aantal) | • 110,00 m <sup>2</sup> - 1,50 cm - 1 stuk |
