Asbestinventarisatetest

Groeningenlei 98, 2550 Kontich

Attestnummer : 20231214-000309.000

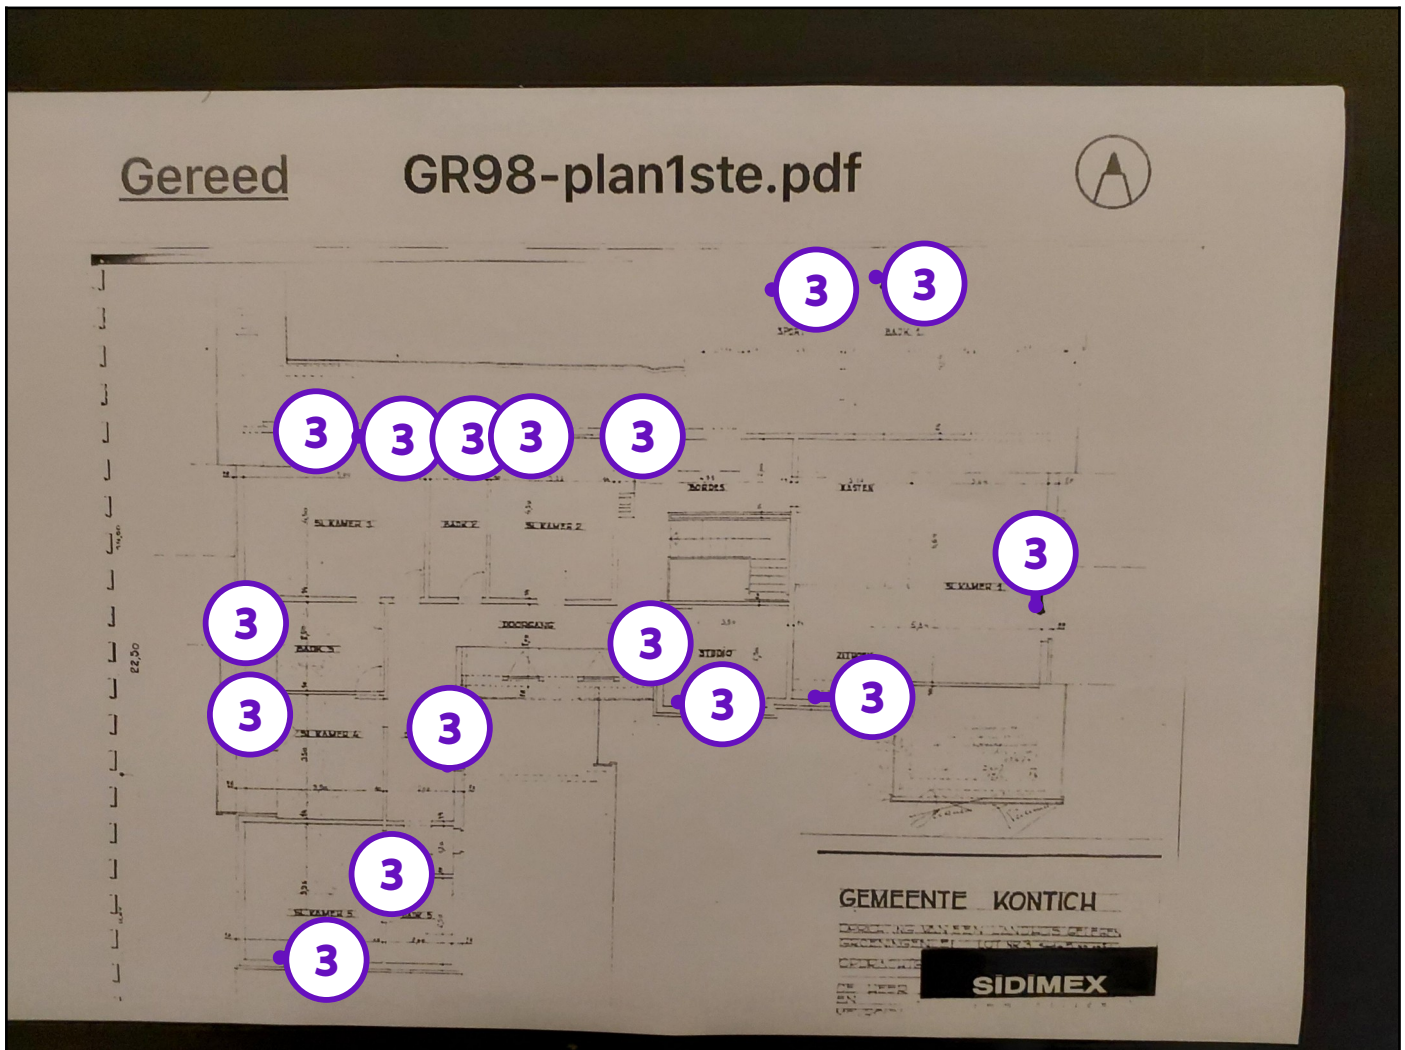
Plan 1.2: verdiep 1

Beschrijving	Type	Actie
3. gietijzeren verwarmingselementen	Advies	-

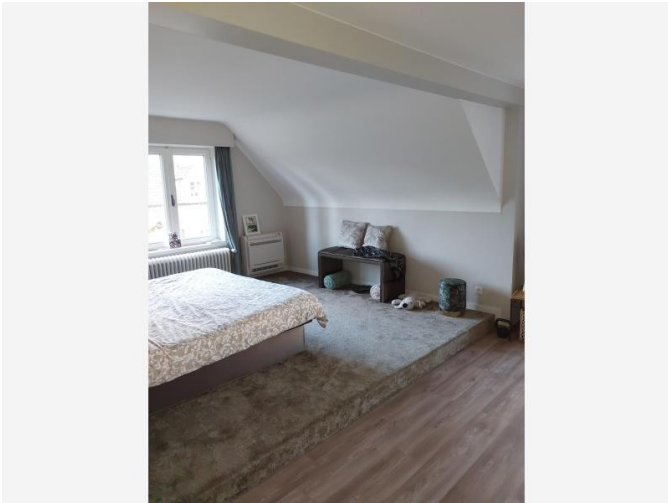
Fiche 4: pleisterwerk muren

Geen asbest

#	Type	Referentie	Resultaat
4.1	Mengmonster	MW 1	Geen asbest

Beschrijving	pleisterwerk muren
Omgeving	Binnen
Primaire drager	Binnenwand

Bindmiddel van materiaal	Gips - kalk
Gebondenheid op basis van bindmiddel	Niet-hechtgebonden
Hoeveelheid (oppervlakte - dikte - aantal)	<ul style="list-style-type: none"> • 750,00 m² - 2,00 cm - 1 stuk
Totaal volume	15,00 m ³
Identificatiemethode	Vaststelling met monstername
Destructieve handeling voor identificatie	Nee
Opmerking	er worden geen rechten verleend aan hoeveelheid daar het om een ruwe schatting gaat

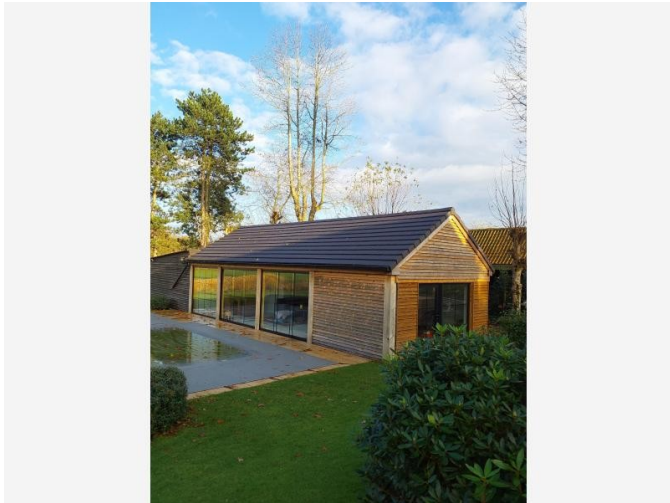
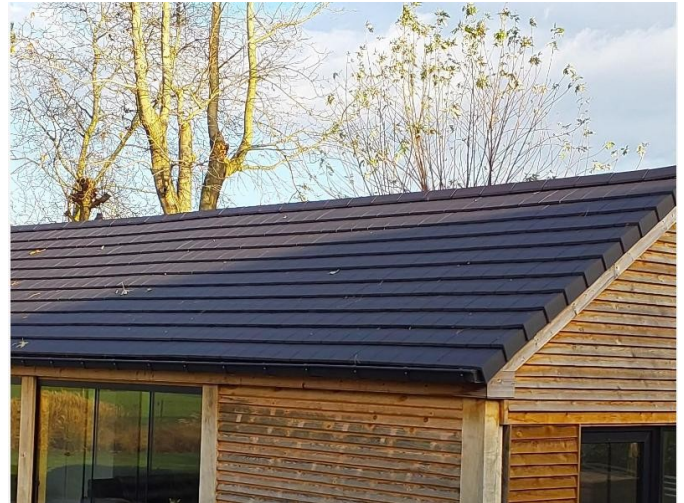
Geen asbest

Beschrijving	dak poolhouse
Omgeving	Buiten
Identificatiemethode	Vaststelling met bewijsdocument, zonder monstername
Destructieve handeling voor identificatie	Nee
