Verlag huishoudelijke elektrische installatie op laagspanning en zeer lage spanning

Referentie: 012-20260611-06	Datum controle: 11/06/2026
Keurder: 012

Eigenaar: Onbekend	EAN-code: 541448820048199573
Adres installatie: Baron Delbekelaan 25, 2970 - Schilde	Nummer teller(s): 1SAG3200258233
Distributienetbeheerder installatie: Fluvius	
Datum uitvoering installatie:	<input type="checkbox"/> Vóór 01/10/1981 <input checked="" type="checkbox"/> Tussen 01/10/1981 en 01/06/2020 <input type="checkbox"/> Vanaf 01/06/2020
Type:	<input checked="" type="checkbox"/> Woonenheid <input type="checkbox"/> Niet-huishoudelijk <input type="checkbox"/> PV <input type="checkbox"/> Batterij <input type="checkbox"/> Laadpaal

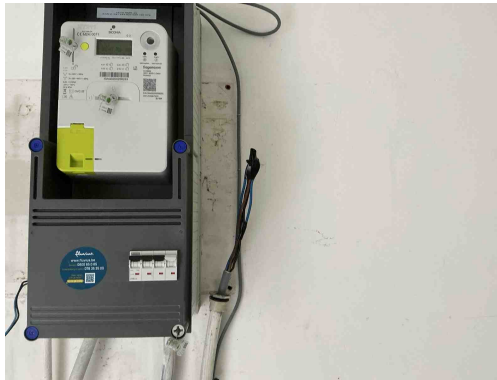
C21 - Het gebruik van geleiders van het type VOB, zonder bijkomende afscherming is niet toegestaan (Boek 1: 5.2.9.6).
Opmerking: Oa garage ,kelder

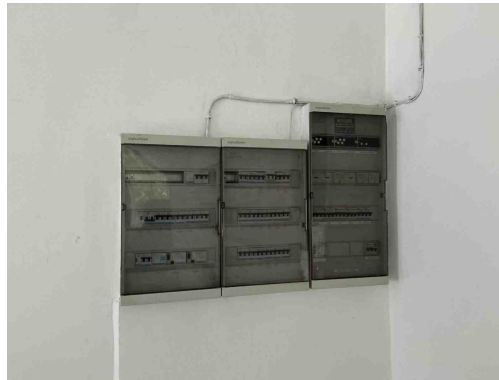
B17 - De voedingsspanning is niet op elk bord vermeld (Boek 1: 3.1.3.3).
Opmerking: Oa bord 1 ,2

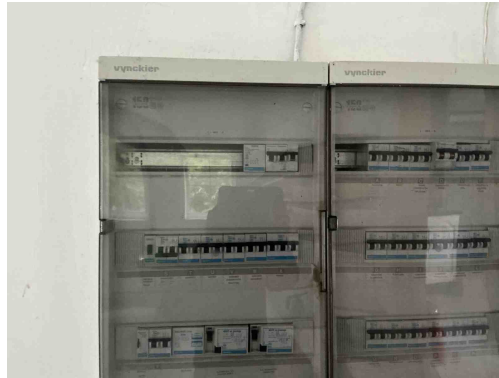
B06 - Het elektrisch verdeelbord heeft niet de minimale beschermingsgraad IPXX-B in een gewone ruimte (Boek 1: 4.2.2.3).
Opmerking: Oa afdekplaatjes bord 1 ,2

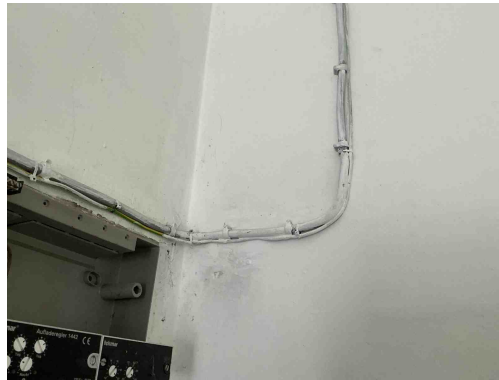
A01 - Een aardverbinding overeenkomstig de voorschriften ontbreekt (Boek 1: 5.4.2.1).

Opmerking: Oa beschermingsgeleider overschilderd garage

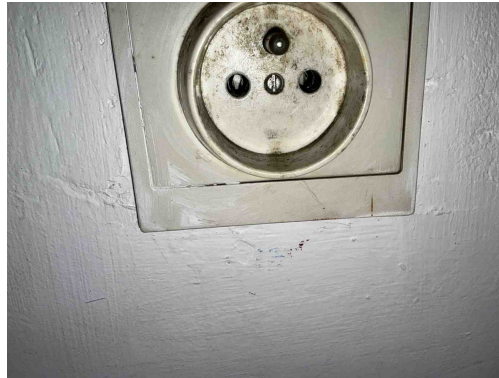
T11 - De contactdozen waarvan de toegekende stroomsterkte maximaal 16A en de toegekende spanning maximaal 250V bedraagt en niet bedoeld zijn voor de voeding van een of meerdere verbruikstoestellen voor een specifiek doel en niet geplaatst zijn in of op schakel- en verdeelborden, beschikken niet of IPXX-D (incl. gemeenschappelijke delen residentieel geheel) (Boek 1: 4.2.2.3/5.3.5.2).

Opmerking: Oa kinderbeveiliging garage

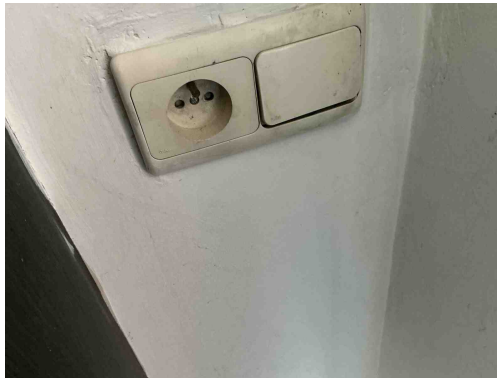
T09 - Bepaalde contactdozen en/of schakelaars zijn beschadigd (Boek 1: 1.4.1.3).
Opmerking: Oa keuken

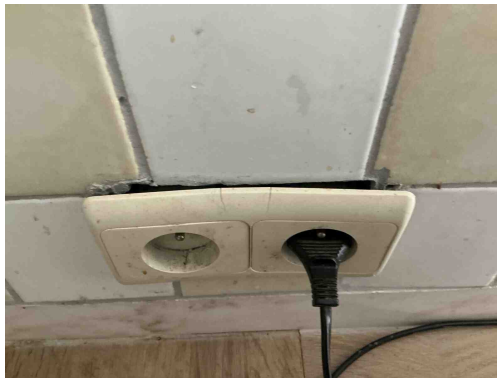
T09 - Bepaalde contactdozen en/of schakelaars zijn beschadigd (Boek 1: 1.4.1.3).
Opmerking: Oa keuken
