# Asbestinventarisatetest

Kerkhofstraat 14/0001, 2470 Retie

Attestnummer : 20230328-000208.000

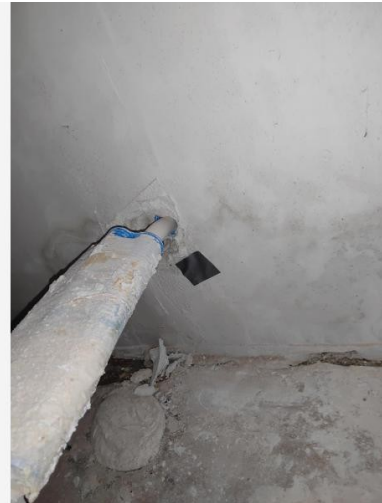
Overzichtsfoto

Detailfoto

Geen asbest

#	Type	Referentie	Resultaat
3.1	Mengmonster	1.1	Geen asbest

Beschrijving	Pleisterwerk binnenmuren appartement
Omgeving	Binnen
Primaire drager	Binnenwand
Bindmiddel van materiaal	Gips - kalk

<b>Gebondenheid op basis van bindmiddel</b>	Niet-hechtgebonden
<b>Hoeveelheid (oppervlakte - dikte - aantal)</b>	• 94,00 m <sup>2</sup> - 1,00 cm - 1 stuk
<b>Totaal volume</b>	0,94 m <sup>3</sup>
<b>Identificatiemethode</b>	Vaststelling met monstername
<b>Destructieve handeling voor identificatie</b>	Nee

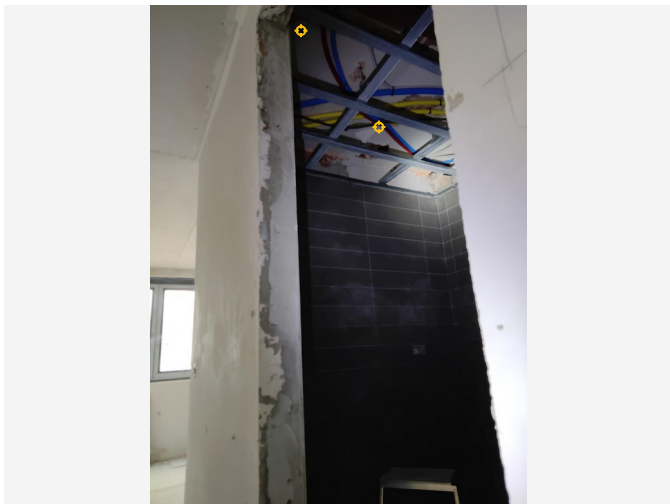
Overzichtsfoto

Detailfoto

Geen asbest

#	Type	Referentie	Resultaat
4.1	Mengmonster	2.1	Geen asbest

Beschrijving	Oud pleisterwerk plafond badkamer
Omgeving	Binnen
Primaire drager	Plafond
Bindmiddel van materiaal	Gips - kalk

<b>Gebondenheid op basis van bindmiddel</b>	Niet-hechtgebonden
<b>Hoeveelheid (oppervlakte - dikte - aantal)</b>	• 6,00 m <sup>2</sup> - 1,00 cm - 1 stuk
<b>Totaal volume</b>	0,06 m <sup>3</sup>
<b>Identificatiemethode</b>	Vaststelling met monstername
<b>Destructieve handeling voor identificatie</b>	Nee
<b>Opmerking</b>	Op het moment van het onderzoek was het plafond in de badkamer nog niet afgewerkt met gipskartonplaten.
