# Asbestinventarisatetest

Komeetstraat 5, 2500 Lier

Attestnummer : 20230203-000282.000

**Niet-asbestveilig**

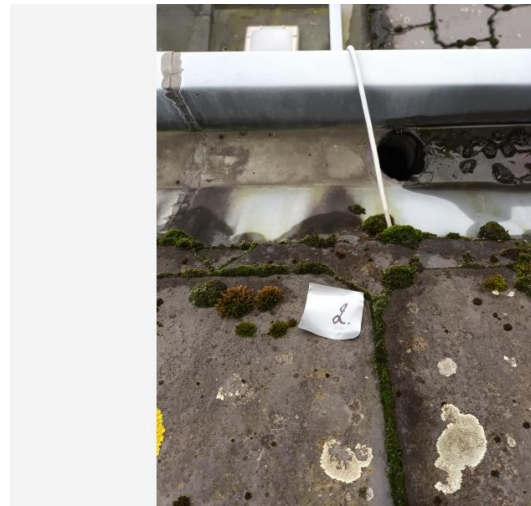
Overzichtsfoto

Detailfoto

| Eindbeoordeling materiaalarisico | Verhoogd materiaalarisico en/of verhoogde kans op vezelvrijgave |

| Gebondenheid | Categorie 1: hechtgebonden in oorsprong |
| Asbestsoort (vezeltype) | Alleen chrysotiel |
| Asbestconcentratie | Laag (< 50%) |
| Afschermingsgraad van het gehele materiaal | Geheel of deels vrij aan de buitenlucht |
| Toestand van het materiaal | Matig beschadigd, matig verweerd |

| # | Type | Referentie | Resultaat |
|---|---|---|---|
| 1.1 | Puntmonster | S2 | Chrysotiel |

| Beschrijving | Leien dak huis |
| Asbestmateriaal | Dak- en gevelbekleding - Lei, shingle |
| Hoeveelheid (oppervlakte - aantal) | • 53,50 m <sup>2</sup> - 1 stuk |

Het asbestmateriaal valt onder de mijlpaal van 2034.

Verwijderen

- Zorg voor een veilig beheer. Vermijd het beschadigen van het asbestmateriaal. Controleer de toestand jaarlijks op wijzigingen.

- Eenvoudige handelingen: mag via doe-het-zelf of door werknemer(s) met opleidingsattest eenvoudige handelingen  
Indien mogelijk de ondervloer afdekken met folie . De platen kunnen voorzichtig verwijderd worden, de platen (leien) extra bevochtigen om stof te voorkomen + dragen van de nodige beschermingsmiddelen (mondmasker ffp3, handschoenen, tyvec ) Bij de gemeente/containerpark afsluitzakken halen om dubbel in te pakken en af te voeren naar het containerpark.

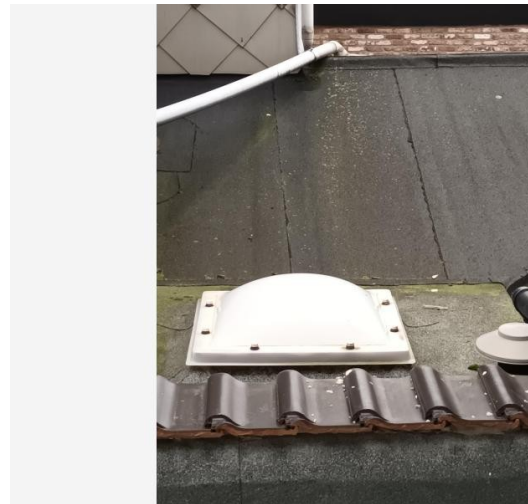
Overzichtsfoto

Detailfoto

| Eindbeoordeling materiaalsrisico | Zeer laag materiaalsrisico en/of zeer lage kans op vezelvrijgave |

| Toestand van het materiaal | Onbeschadigd, niet verweerd |

| Beschrijving | Roofing plat dak achter keuken |
| Asbestmateriaal | Dak- en gevelbekleding - Roofing |
| Hoeveelheid (oppervlakte - aantal) | • 19,00 m <sup>2</sup> - 1 stuk |

| <b>Opmerking</b> | <p>In het inspectieprotocol is een monstername van roofing verplicht om dit te identificeren als niet-asbesthoudend.</p> <p>Een monstername is echter niet mogelijk wegens kans op lekkage. De toepassing wordt als asbestverdacht beschouwd.</p> |

Het asbestmateriaal valt onder de mijlpaal van 2040.

Zorgvuldig beheren

- Zorg voor een veilig beheer. Vermijd het beschadigen van het asbestmateriaal. Controleer de toestand jaarlijks op wijzigingen.

Zo weinig mogelijk beschadiging, oprollen en inpakken in folie. Vervolgens afvoeren naar containerpark. Zorg ervoor dat de juiste PBM's worden gedragen (handschoenen, ffp3 masker, bril en eventueel tyvec).
