**Verslag huishoudelijke elektrische installatie op laagspanning en zeer lage spanning****Algemeen:**

Referentie: 010-20260612-04	Datum controle: 12/06/2026
Keurder: 010

Eigenaar: Onbekend	EAN-code: 541448820057013884
Adres installatie: Reiakker 12, 2381 - Ravels	Nummer teller(s): 1SAG1100810280
	Distributienetbeheerder installatie: Fluvius
Datum uitvoering installatie:	<input type="checkbox"/> Vóór 01/10/1981 <input checked="" type="checkbox"/> Tussen 01/10/1981 en 01/06/2020 <input type="checkbox"/> Vanaf 01/06/2020
Type:	<input checked="" type="checkbox"/> Wooneenheid <input type="checkbox"/> Niet-huishoudelijk <input type="checkbox"/> PV <input type="checkbox"/> Batterij <input type="checkbox"/> Laadpaal

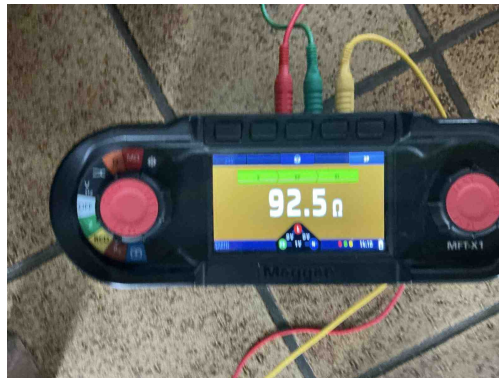
A05 - De waarde van de spreidingsweerstand van de aardverbinding is te hoog (Boek 1: 5.4.2).
Opmerking: Algemeen

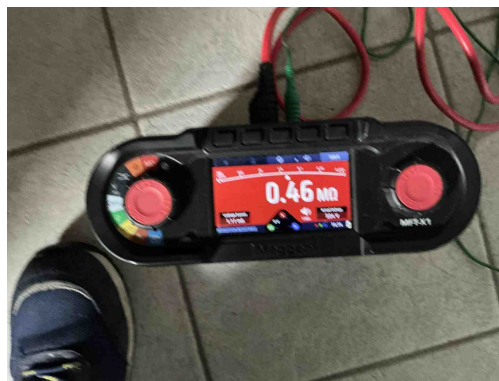
I01 - De waarde van de isolatieweerstand per kring dient tenminste 0,50 Mohm (1000 x Utest) te zijn (Boek 1: 6.4.5.1).
Opmerking: Algemeen

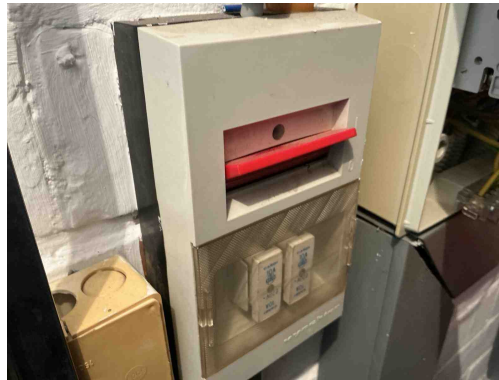
B30 - De houder van de beveiliging in een huishoudelijke ruimte is niet voorzien van aangepaste kalibreerelementen (Boek1: 5.3.5.5).

Opmerking: Oa bord 3

B17 - De voedingsspanning is niet op elk bord vermeld (Boek 1: 3.1.3.3).

Opmerking: Oa bord 1,2,3,.....

B18 - Het volgnummer is niet op elk bord vermeld (Boek 1: 3.1.3.3).

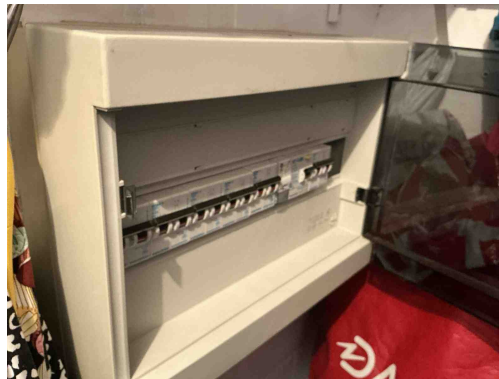
B17 - De voedingsspanning is niet op elk bord vermeld (Boek 1: 3.1.3.3).

Opmerking: Oa bord 1,2,3,.....

B18 - Het volgnummer is niet op elk bord vermeld (Boek 1: 3.1.3.3).

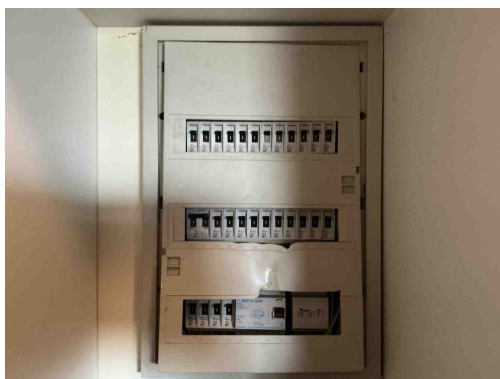
B17 - De voedingsspanning is niet op elk bord vermeld (Boek 1: 3.1.3.3).
Opmerking: Oa bord 1,2,3,.....

B18 - Het volgnummer is niet op elk bord vermeld (Boek 1: 3.1.3.3).
Opmerking: Oa bord 1,2,3,.....

B29 - Het elektrisch verdeelbord in een huishoudelijke ruimte is niet voorzien van een deur (Boek1: 5.3.5.1).
Opmerking: Oa bord 1

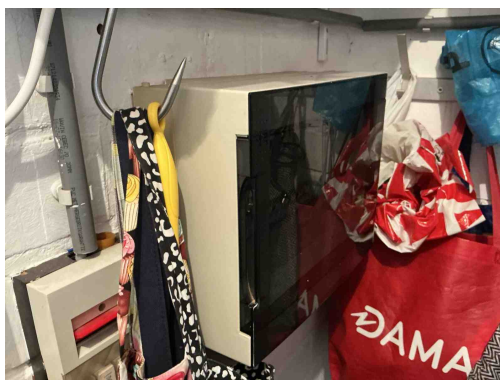
B17 - De voedingsspanning is niet op elk bord vermeld (Boek 1: 3.1.3.3).
Opmerking: Oa bord 1,2,3,.....

B18 - Het volgnummer is niet op elk bord vermeld (Boek 1: 3.1.3.3).
Opmerking: Oa bord 1,2,3,.....

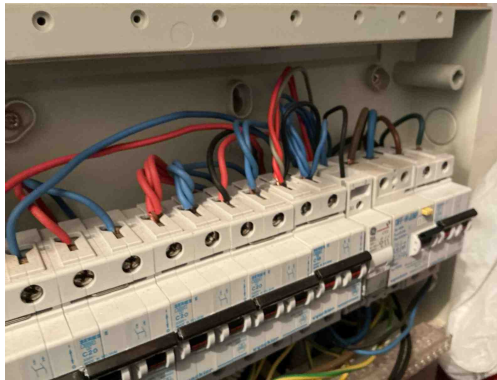
T21 - Het elektrisch materieel is niet geplaatst volgens de voorschriften van de fabrikant/ regels van goed vakmanschap . (Boek 1: 1.4.1.3)

Opmerking: Ophanging van bord 2 vijzen niet afgedekt en teveel draden in een automaat

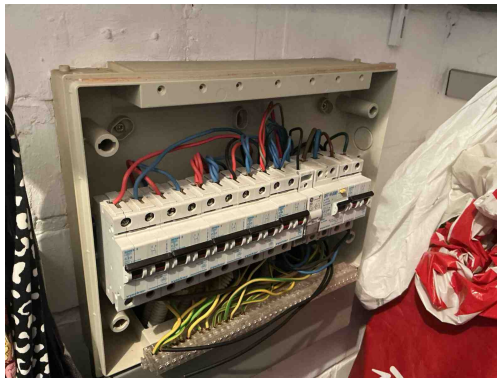
T21 - Het elektrisch materieel is niet geplaatst volgens de voorschriften van de fabrikant/ regels van goed vakmanschap . (Boek 1: 1.4.1.3)

Opmerking: Ophanging van bord 2 vijzen niet afgedekt en teveel draden in een automaat

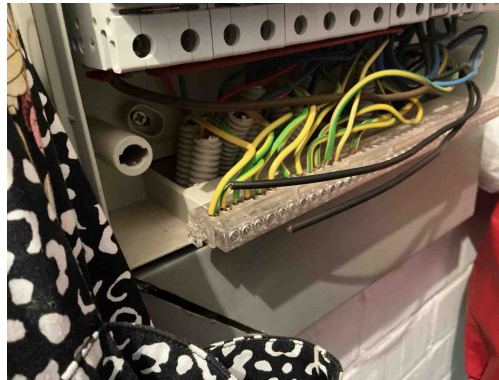
T21 - Het elektrisch materieel is niet geplaatst volgens de voorschriften van de fabrikant/ regels van goed vakmanschap . (Boek 1: 1.4.1.3)

Opmerking: Ophanging van bord 2 vijzen niet afgedekt en teveel draden in een automaat

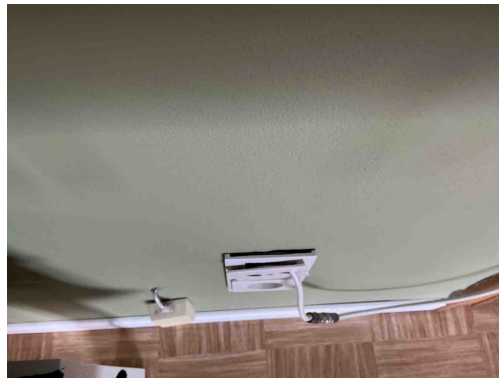
T10 - Bepaalde contactdozen en/of schakelaars zijn niet degelijk bevestigd (Boek 1: 1.4.1.3).

Opmerking: Oa living en eetplaats

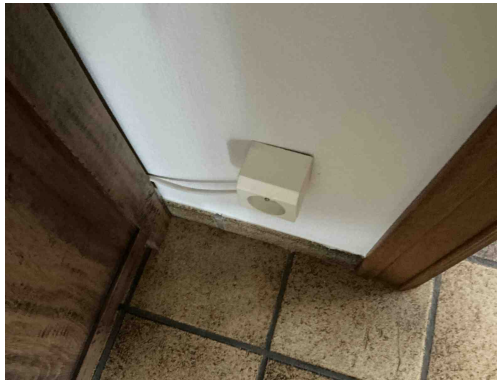
T10 - Bepaalde contactdozen en/of schakelaars zijn niet degelijk bevestigd (Boek 1: 1.4.1.3).

Opmerking: Oa living en eetplaats

C38 - Het gebruikte kabeltype (snoerkabel) voldoet niet aan de specificaties die van toepassing zijn op voedingsleidingen voor vaste installatie (Boek 1: 1.4.2.1, 5.2.6.2).

Opmerking: Oa living,keuken , kelder,....

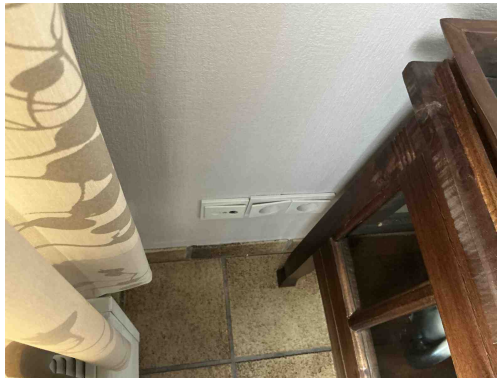
T10 - Bepaalde contactdozen en/of schakelaars zijn niet degelijk bevestigd (Boek 1: 1.4.1.3).

Opmerking: Oa living en eetplaats

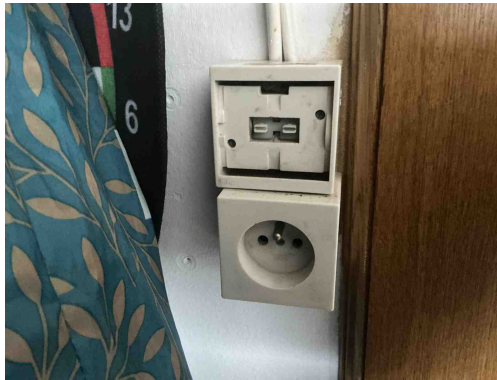
T09 - Bepaalde contactdozen en/of schakelaars zijn beschadigd (Boek 1: 1.4.1.3).
Opmerking: Oa garage en kelder

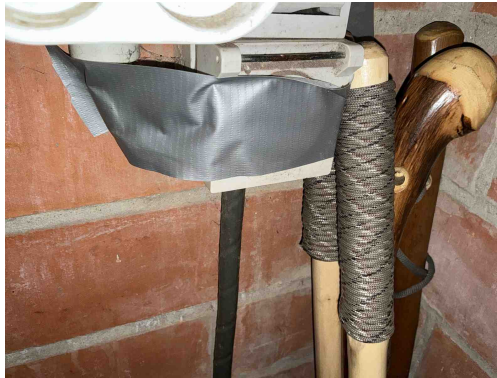
T09 - Bepaalde contactdozen en/of schakelaars zijn beschadigd (Boek 1: 1.4.1.3).
Opmerking: Oa garage en kelder

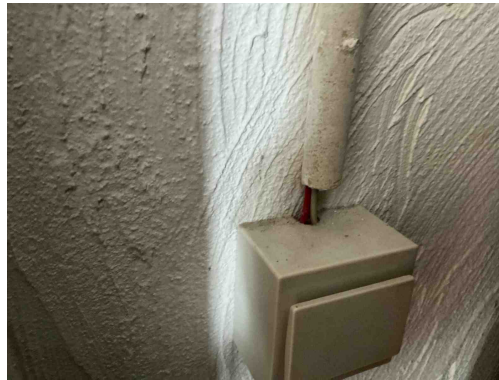
C21 - Het gebruik van geleiders van het type VOB, zonder bijkomende afscherming is niet toegestaan (Boek 1: 5.2.9.6).
Opmerking: Oa zolder , garage , kelder,...

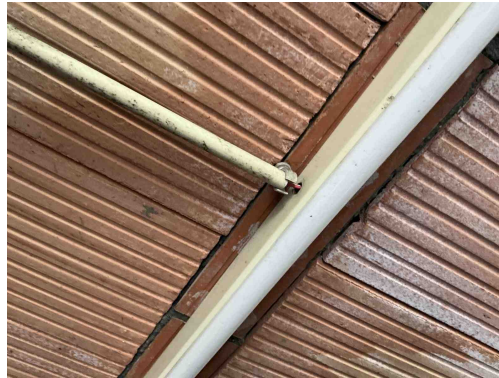
C21 - Het gebruik van geleiders van het type VOB, zonder bijkomende afscherming is niet toegestaan (Boek 1: 5.2.9.6).
Opmerking: Oa zolder , garage , kelder,...

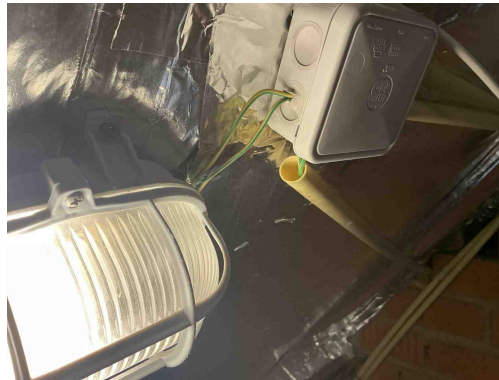
C21 - Het gebruik van geleiders van het type VOB, zonder bijkomende afscherming is niet toegestaan (Boek 1: 5.2.9.6).

Opmerking: Oa zolder , garage , kelder,...

C18 - Het gebruik van een geïsoleerde geleider met de geel/groene kleurencombinatie als actieve geleider is niet toegestaan (Boek 1: 5.1.6.2).

Opmerking: Oa zolder

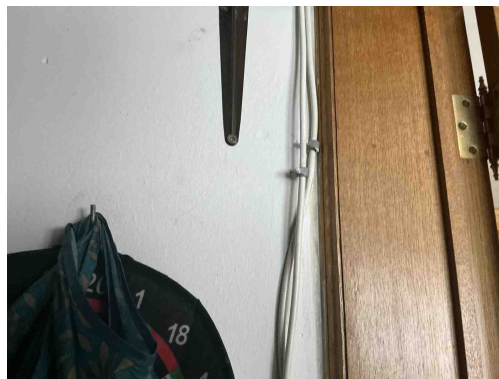
C38 - Het gebruikte kabeltype (snoerkabel) voldoet niet aan de specificaties die van toepassing zijn op voedingsleidingen voor vaste installatie (Boek 1: 1.4.2.1, 5.2.6.2).

Opmerking: Oa living,keuken , kelder,....

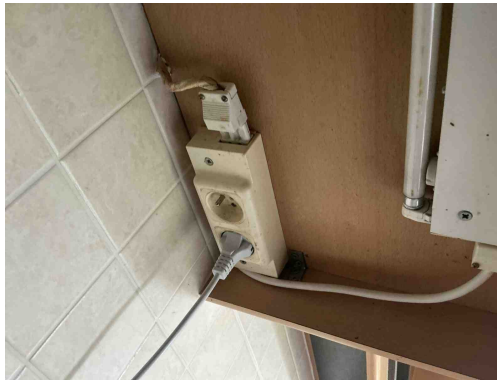
C38 - Het gebruikte kabeltype (snoerkabel) voldoet niet aan de specificaties die van toepassing zijn op voedingsleidingen voor vaste installatie (Boek 1: 1.4.2.1, 5.2.6.2).

Opmerking: Oa living, keuken, kelder,....

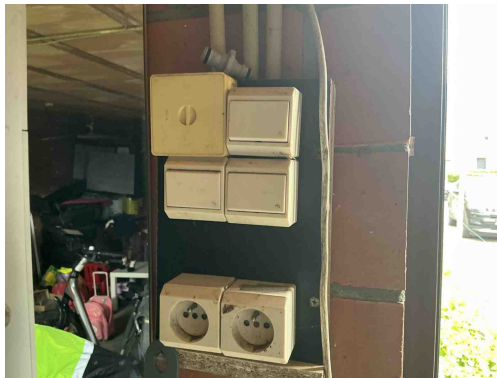
T13 - Opbouwcontactdozen en/of -schakelaars zonder achterplaatje mogen niet rechtstreeks op een brandbare ondergrond bevestigd worden (Boek 1: 4.3.3.5).

Opmerking: Oa garage

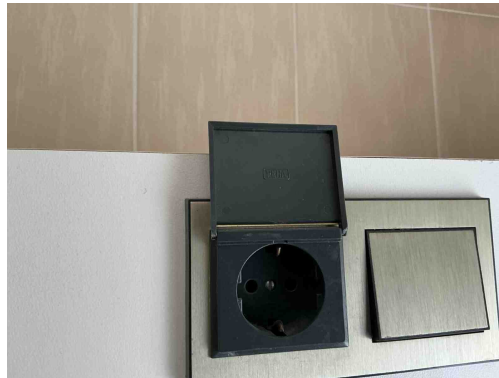
T03 - Contactdozen met randaarding zijn niet toegelaten in huishoudelijke installaties en in niet huishoudelijke installaties zonder BA4/BA5 personeel (Boek 1: 5.3.5.2).

Opmerking: Oa badkamer

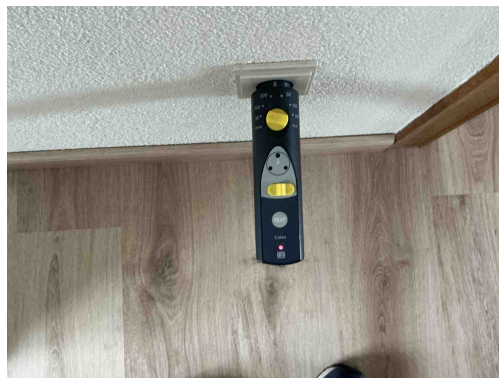
A16 - Er is geen continuïteit van de beschermingsgeleider van de contactdoos (Boek 1: 5.4.3.4).

Opmerking: Oa living en eetplaats

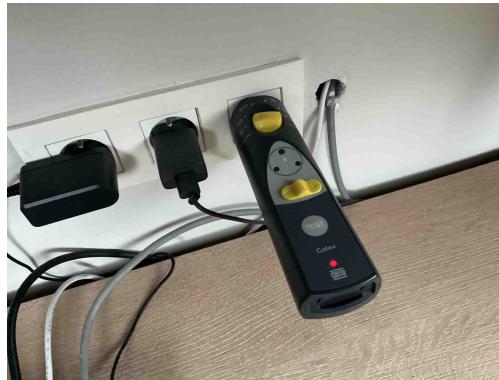
A16 - Er is geen continuïteit van de beschermingsgeleider van de contactdoos (Boek 1: 5.4.3.4).
Opmerking: Oa living en eetplaats

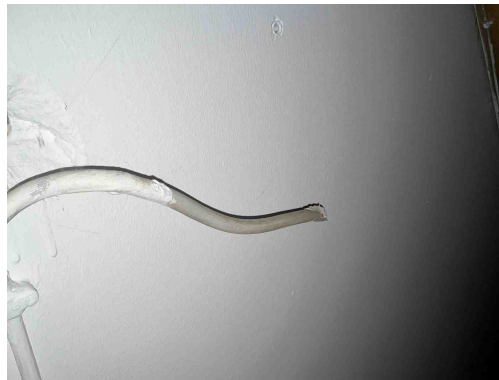
C28 - Niet gebruikte leidingen onder spanning zijn niet op een degelijke manier geïsoleerd of verwijderd (Boek 1: 4.2.1.1).
Opmerking: Oa kelder
