Keuringsverslag van een elektrische laagspanning- en zeer lage spanningsinstallatie

Datum keuring: 26/06/2026

Straatnaam Duinhoekstraat
Huisnummer 125
Busnummer 93
Postcode 8660
Gemeente De Panne
Land België

Controlebezoek van een huishoudelijke installatie volgens (KB 08/09/2019) - AREI Boek 1- 6.5. en 4.2.4.3.

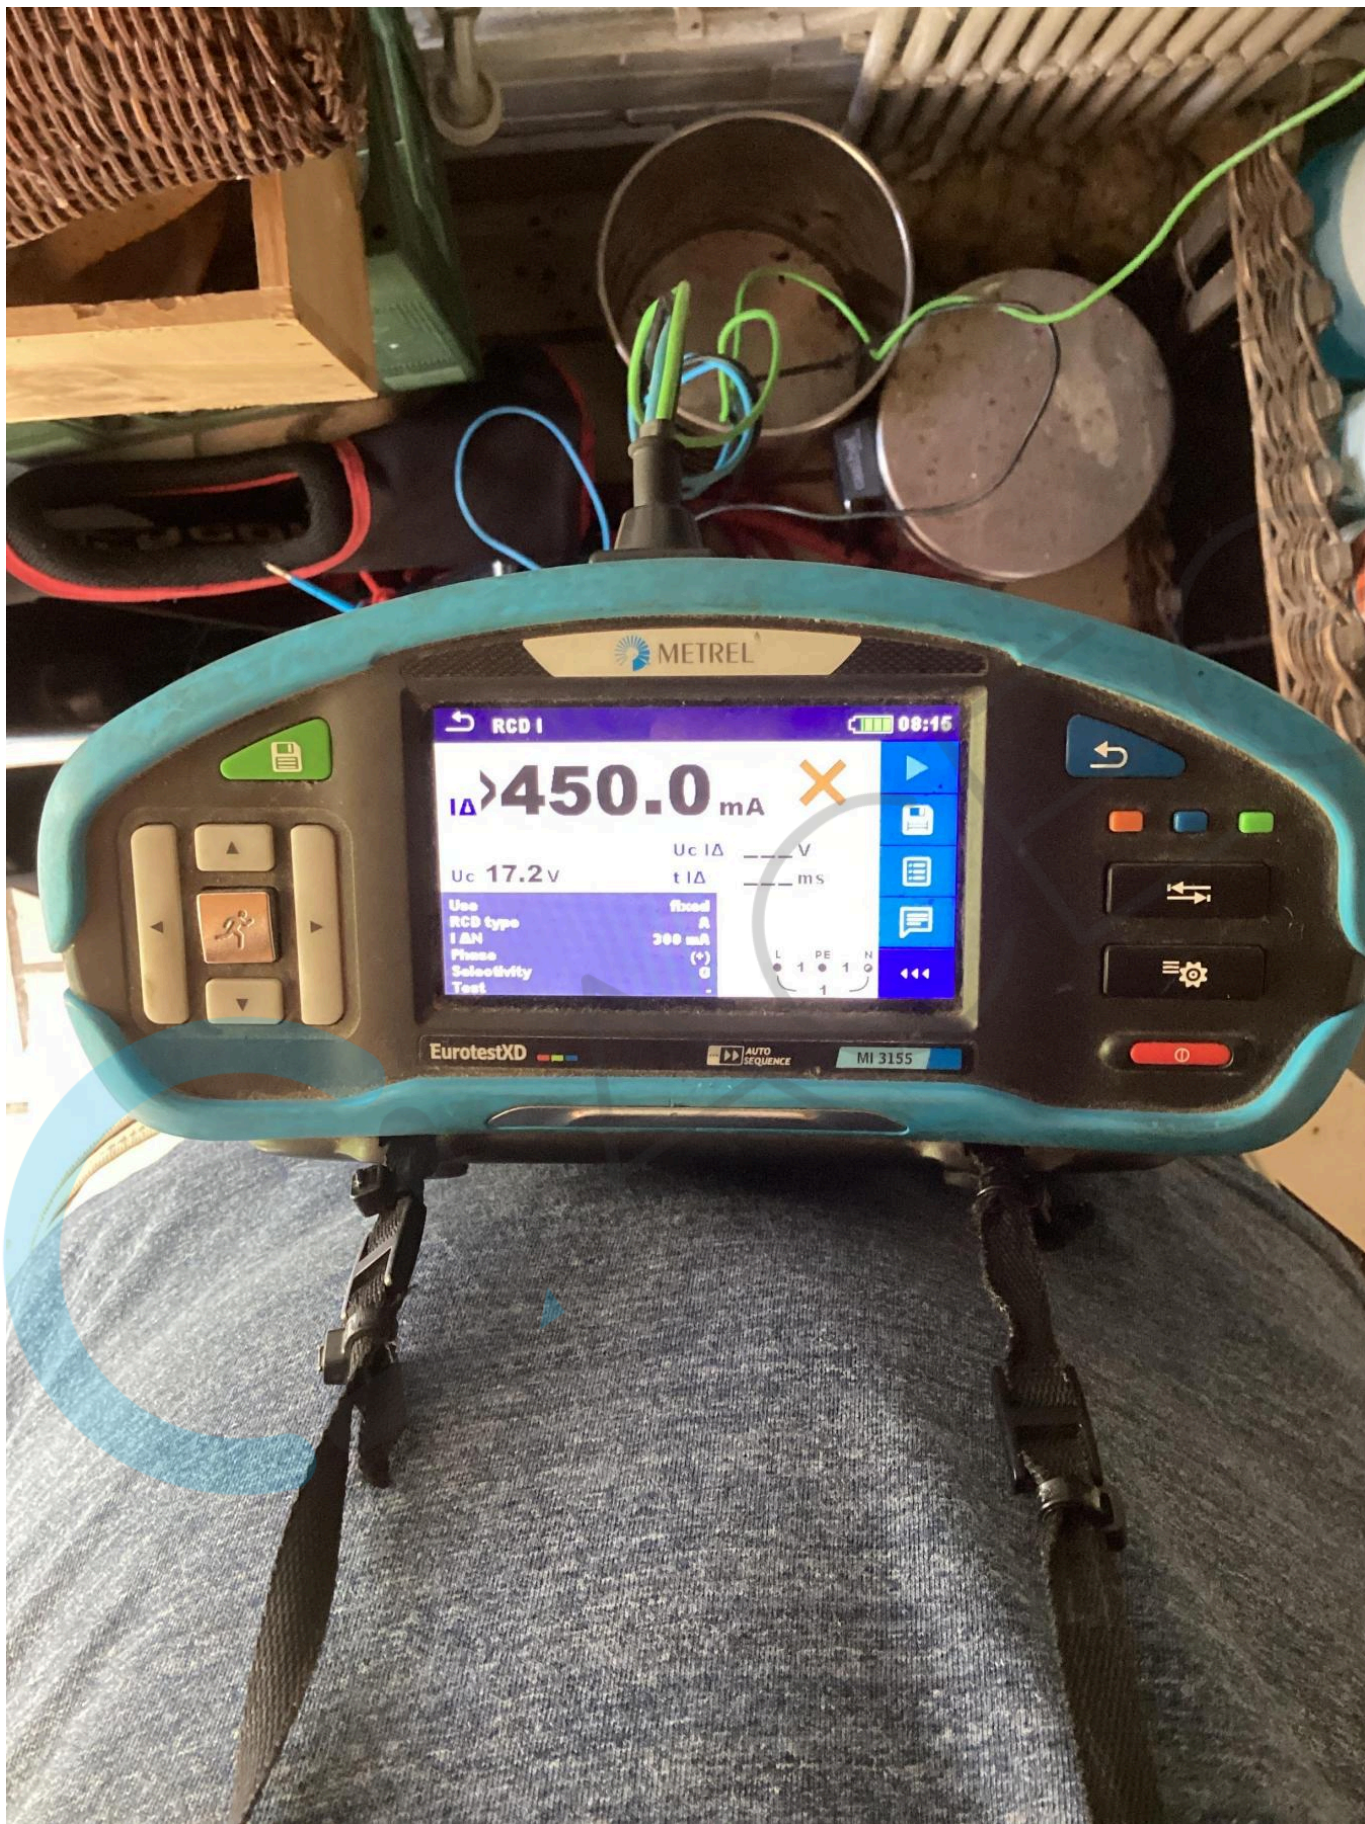
12.02 De waarde van de isolatieweerstand van één of meerdere stroombanen is kleiner dan 0,5M ohm. (Boek 1 Onderafdeling 6.4.5.1.) Zie bijlage betreffende kringen.

Isolatiweerstand nok

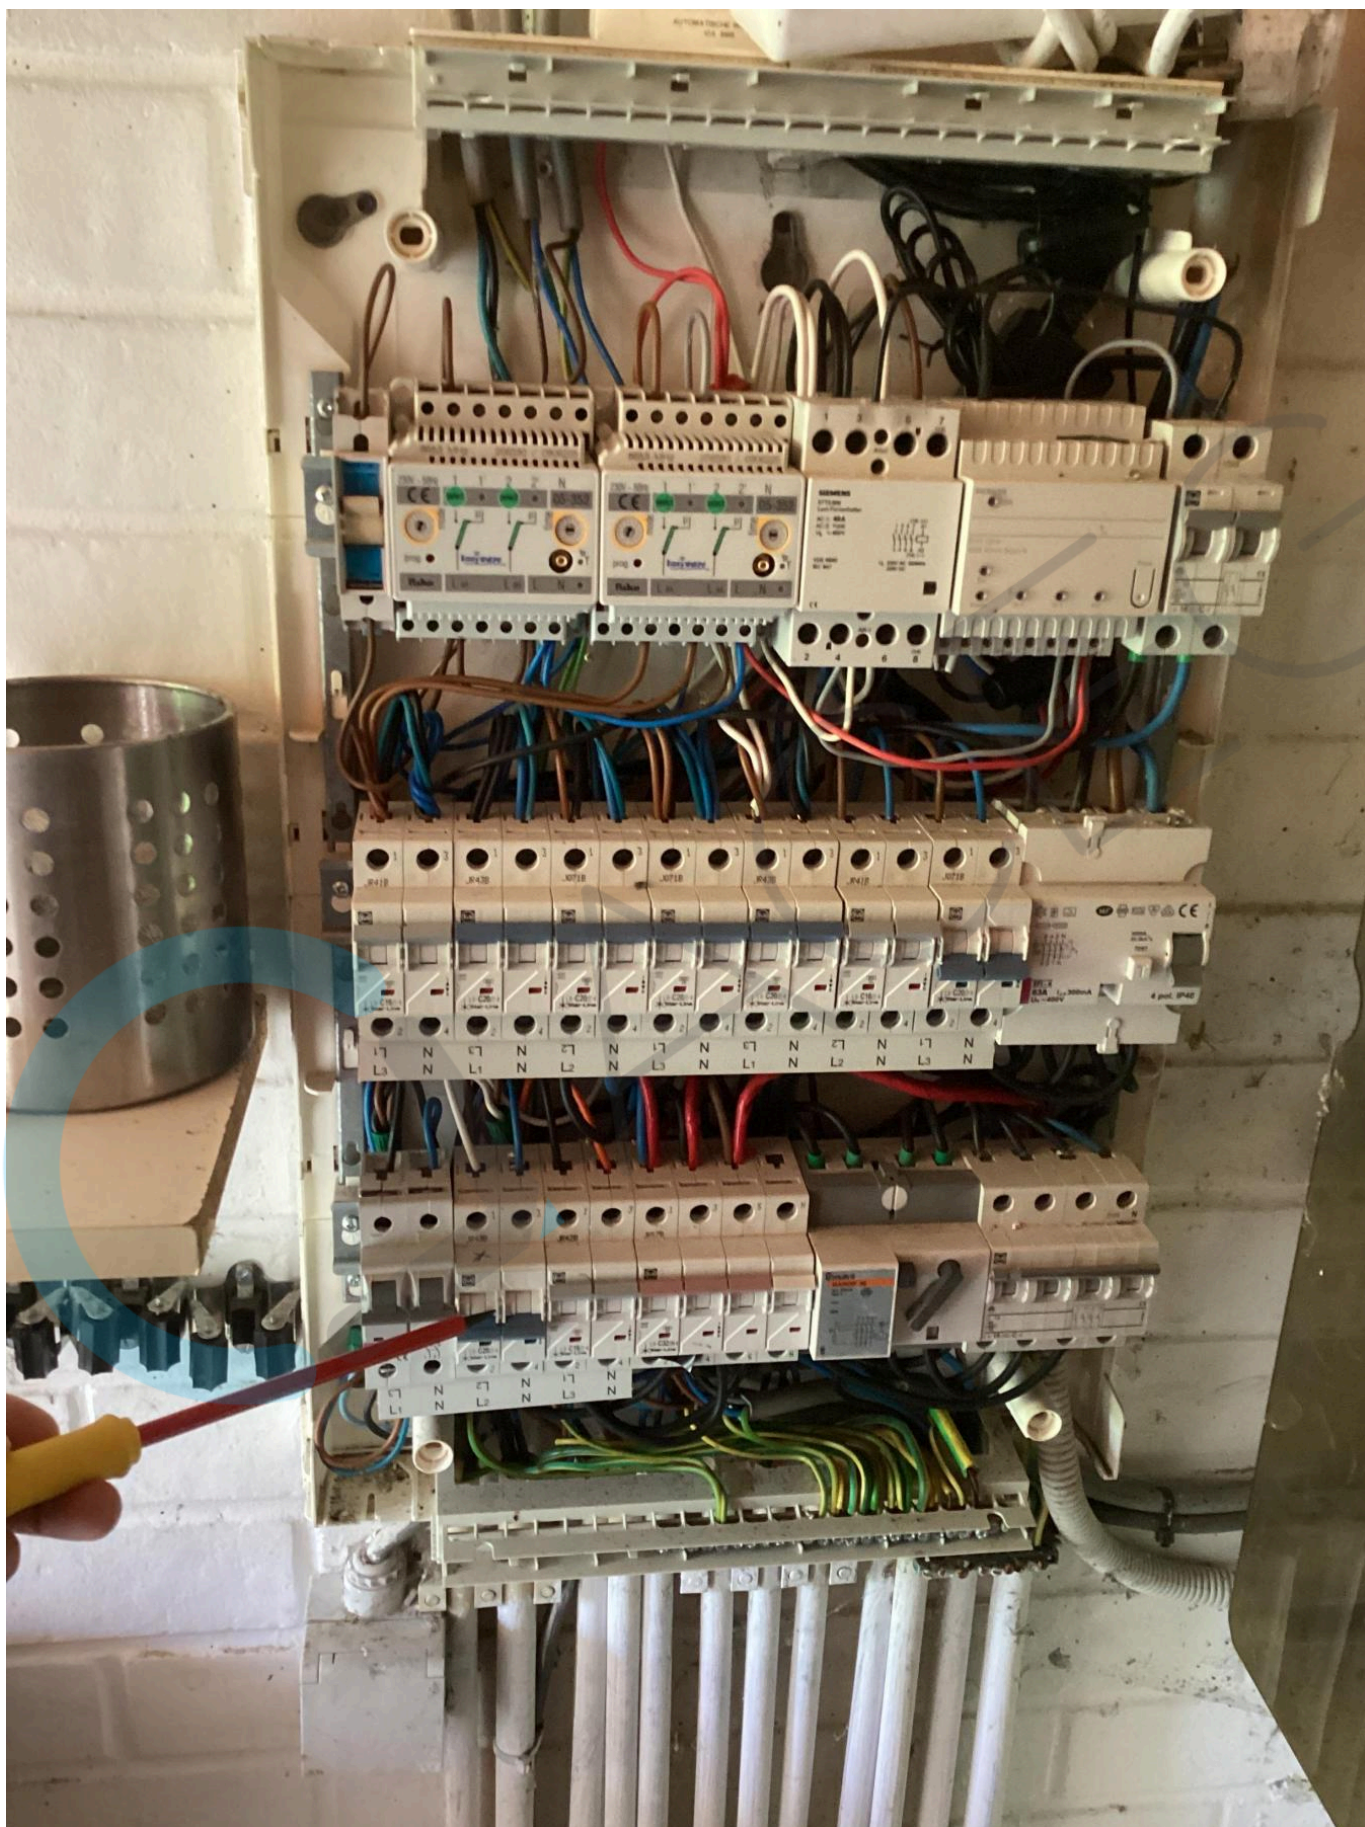
Isolati weerstand nok
