Asbestinventarisatetest

Kapucijnenvoer 191, 3000 Leuven

Attestnummer : 20260504-000102.000

Uitgegeven op : 04.05.2026

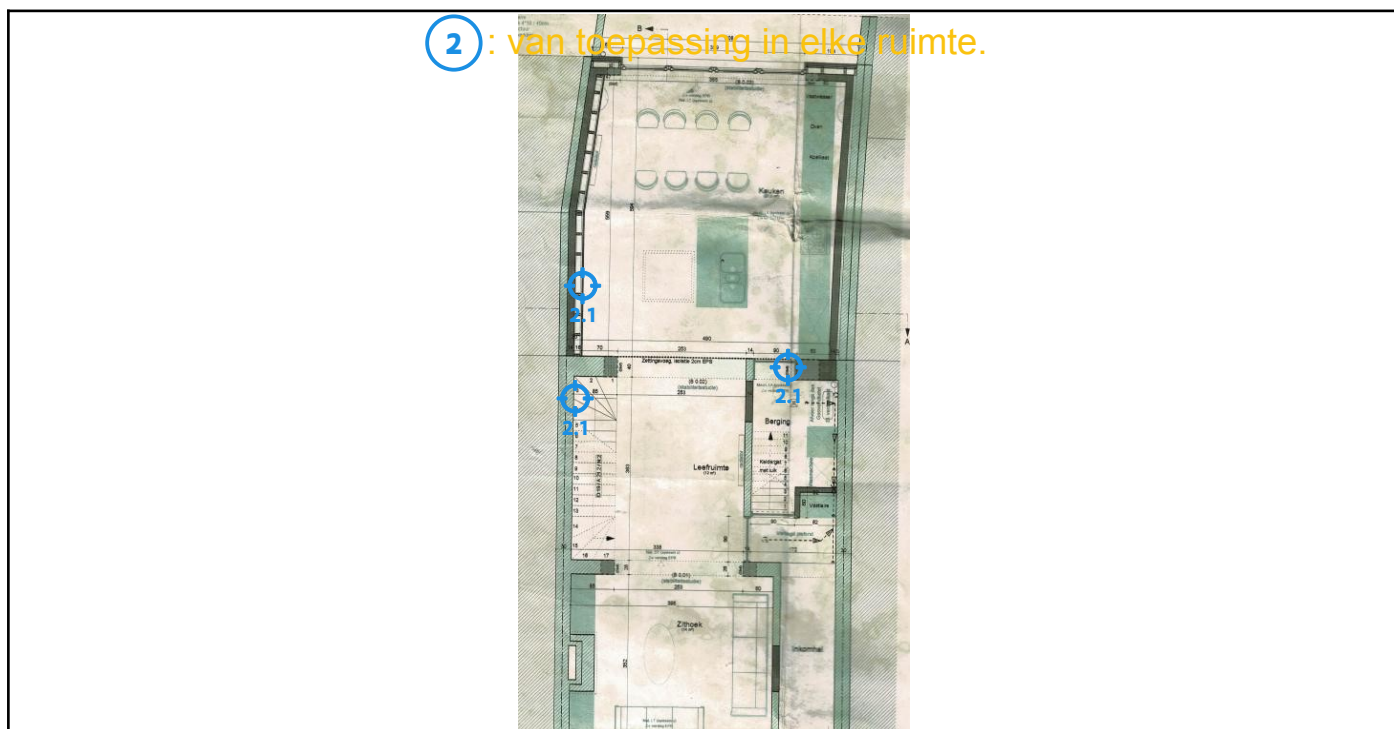
Plan 1.2: Gelijkvloers

Beschrijving	Type	Actie
2. Pleisterwerk muren	Geen asbest	-
2.1 Code: MM1	Mengmonster	-
