# Asbestinventarisatetest

Breughellaan 63, 2520 Ranst

Attestnummer : **20250507-000012.001**

Uitgegeven op : **04.06.2025**

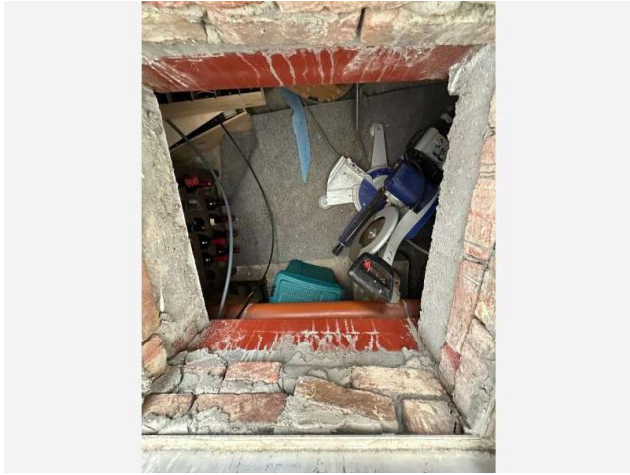
*Situeringsfoto*

**Reden:** Kruipruimte < 1,5 meter

**Uitleg van de asbestdeskundige:** De kruipkelder is lager dan 150cm en kan niet volledig geïnspecteerd worden.

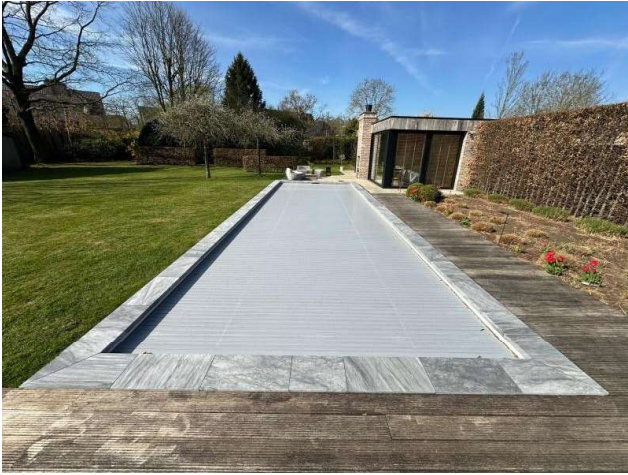
*Situeringsfoto*

**Bouwjaar:** 2021

*Constructies gebouwd vanaf 2001 moeten niet onderzocht worden*

Zone 3: Zwembad

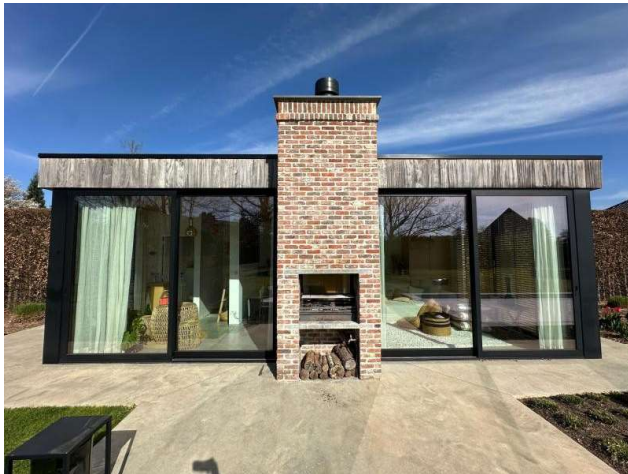
*Situeringsfoto*

**Bouwjaar:** 2021

*Constructies gebouwd vanaf 2001 moeten niet onderzocht worden*

Zone 2: Poolhouse

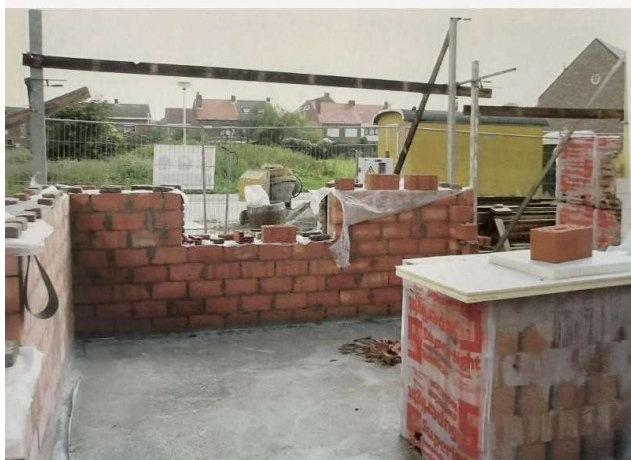
Situeringsfoto

Bouwjaar: 2005

*Constructies gebouwd vanaf 2001 moeten niet onderzocht worden*

| Opmerking | Achteraan de woning werd een stuk aan de keuken en leefruimte bijgebouwd. |

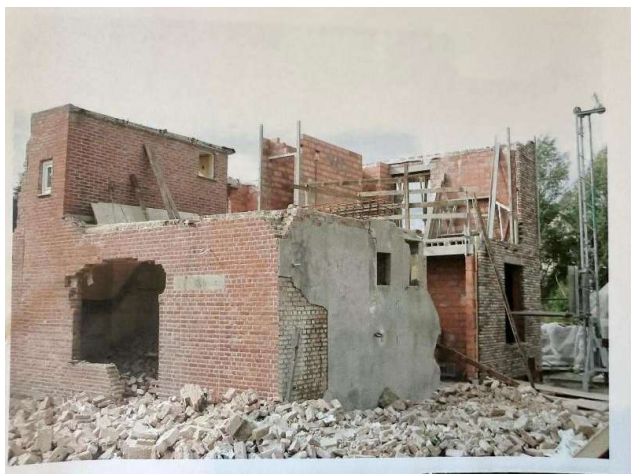
*Vrije foto*

In de periode 2004-2005 werd de woning volledig gestript en heropgebouwd: de muren en plafonds zijn opnieuw bepleisterd, het buitenschrijnwerk en de vloeren zijn vervangen, er is een nieuwe keuken & nieuw sanitair geplaatst, de CV-installatie, de radiatoren, de elektriciteit en alle leidingen zijn vernieuwd.
