**Verlag huishoudelijke elektrische installatie op laagspanning en zeer lage spanning****Algemeen:**

Referentie: <b>010-20260619-03</b>	Datum controle: <b>19/06/2026</b>
Keurder: <b>010</b>

Eigenaar: <b>Onbekend</b>	EAN-code: <b>541448860002307729</b>
Adres installatie: <b>Patersstraat 76, 2300 - Turnhout</b>	Nummer teller(s): <b>1LGZ0470590322</b>
	Distributienetbeheerder installatie: <b>Fluvius</b>
Datum uitvoering installatie:	<input type="checkbox"/> Vóór 01/10/1981 <input checked="" type="checkbox"/> Tussen 01/10/1981 en 01/06/2020 <input type="checkbox"/> Vanaf 01/06/2020
Type:	<input checked="" type="checkbox"/> Woonenheid <input type="checkbox"/> Niet-huishoudelijk <input type="checkbox"/> PV <input type="checkbox"/> Batterij <input type="checkbox"/> Laadpaal

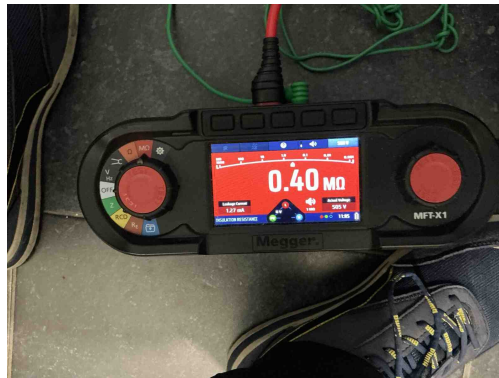
**I01** - De waarde van de isolatieweerstand per kring dient tenminste 0,50 Mohm (1000 x Utest) te zijn (Boek 1: 6.4.5.1).  
*Opmerking: oa Kringen qchter de bijkomende diff*

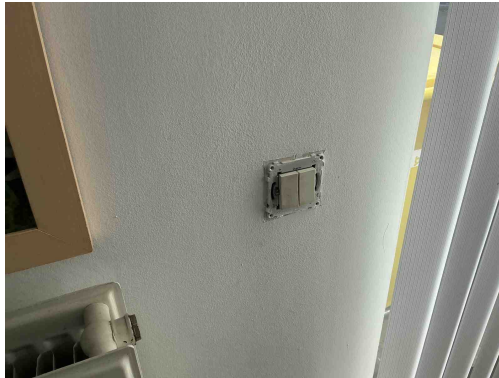
**T09** - Bepaalde contactdozen en/of schakelaars zijn beschadigd (Boek 1: 1.4.1.3).  
*Opmerking: Oa living*

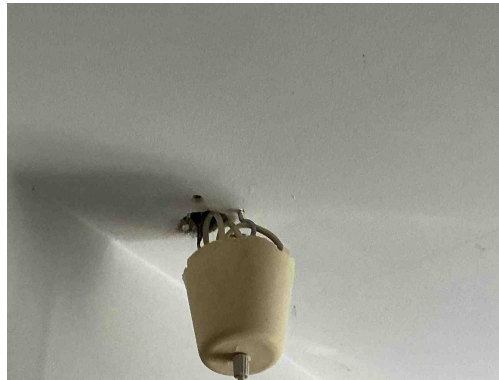
**C21** - Het gebruik van geleiders van het type VOB, zonder bijkomende afscherming is niet toegestaan (Boek 1: 5.2.9.6).  
*Opmerking: Oa slaapkamer*
