# Asbestinventarisatetest

Kasteeldreef 103/0002, 9340 Lede

Attestnummer : **20260213-000189.000**

Uitgegeven op : **13.02.2026**

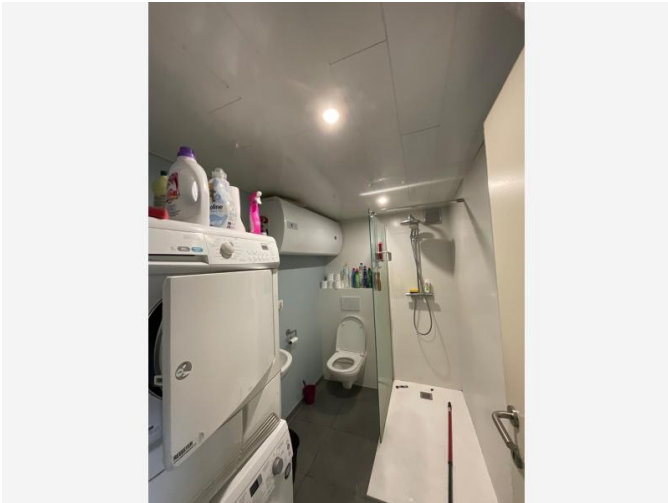
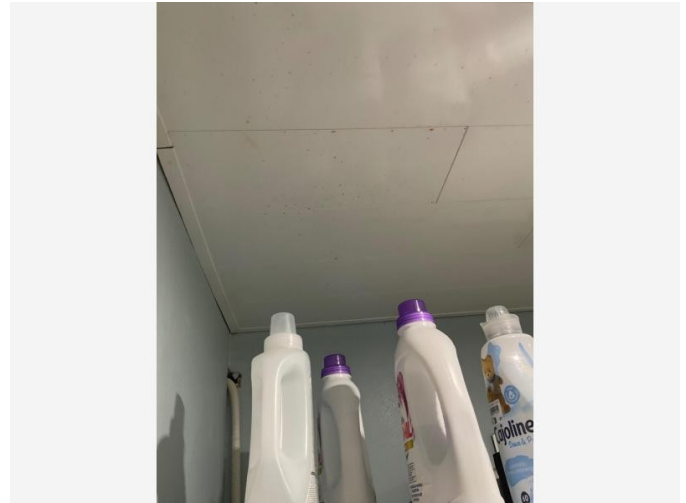
Niet asbest verdacht type plafondplaat. Er kan geen uitspraak gedaan worden over mogelijks achterliggende lagen

Basis voor advies	De asbestdeskundige beoordeelt het materiaal als niet-asbestverdacht.
Primaire drager	Plafond
(Asbest)materiaal	Dak- en gevelbekleding - Plaat
