Keuringsverslag van een elektrische laagspanning- en zeer lage spanningsinstallatie

NIET CONFORM

Datum keuring: 25/06/2026

Straatnaam Nieuwstraat
Huisnummer 115
Busnummer -
Postcode 3140
Gemeente KEERBERGEN
Land België

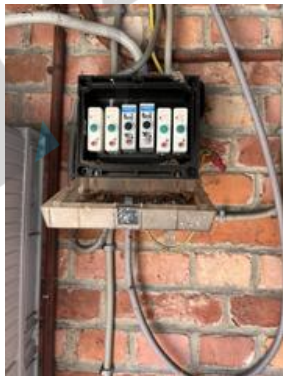
Afbeelding schakel- en verdeelbord:

I5.10 De genaakbare, naakte onder spanning staande delen zijn onvoldoende afgeschermd. (Boek 1 Afdeling 5.1.4. en 4.2.2.3.)

I5.11 Niet gebruikte invoeringen van het verdeelbord zijn niet correct of onvoldoende afgedicht. (Boek 1 Afdeling 5.1.4. en 4.2.2.3.)

I5.12 De doorsneden van de interne verbindingen en/of van de verdeelrails in het bord zijn onvoldoende. (Boek 1 Onderafdeling 4.4.1.1. en 4.4.1.5.)

I7.01 De smeltzekeringhouders of houders van kleine vermogensschakelaars met pennen met een sectie kleiner dan 10mm² zijn niet voorzien van kalibreerelementen. (Boek 1 Onderafdeling 5.3.5.5.A.)

I6.02 Een algemene differentieelstroombeschermingsinrichting met een nominale stroom (In) van minstens 40A en een gevoeligheid van maximum 300mA is niet geplaatst. (Boek 1 Onderafdeling 4.2.4.3. en 5.3.5.3.a.)

I6.04 Een differentieelstroombeschermingsinrichting met een gevoeligheid van 30mA is te plaatsen voor installaties van badkamer, wasmachine, vaatwas, droogkast en/of gelijkaardige toestellen. Deze dient ondergeschikt te zijn aan de hoofddifferentieelstroombeschermingsinrichting (Boek 1 Onderafdeling 7.1.4.3. en 4.2.4.3.)

N22 De elektrische installatie is grondig na te zien en conform te maken volgens de voorschriften van het AREI boek 1.

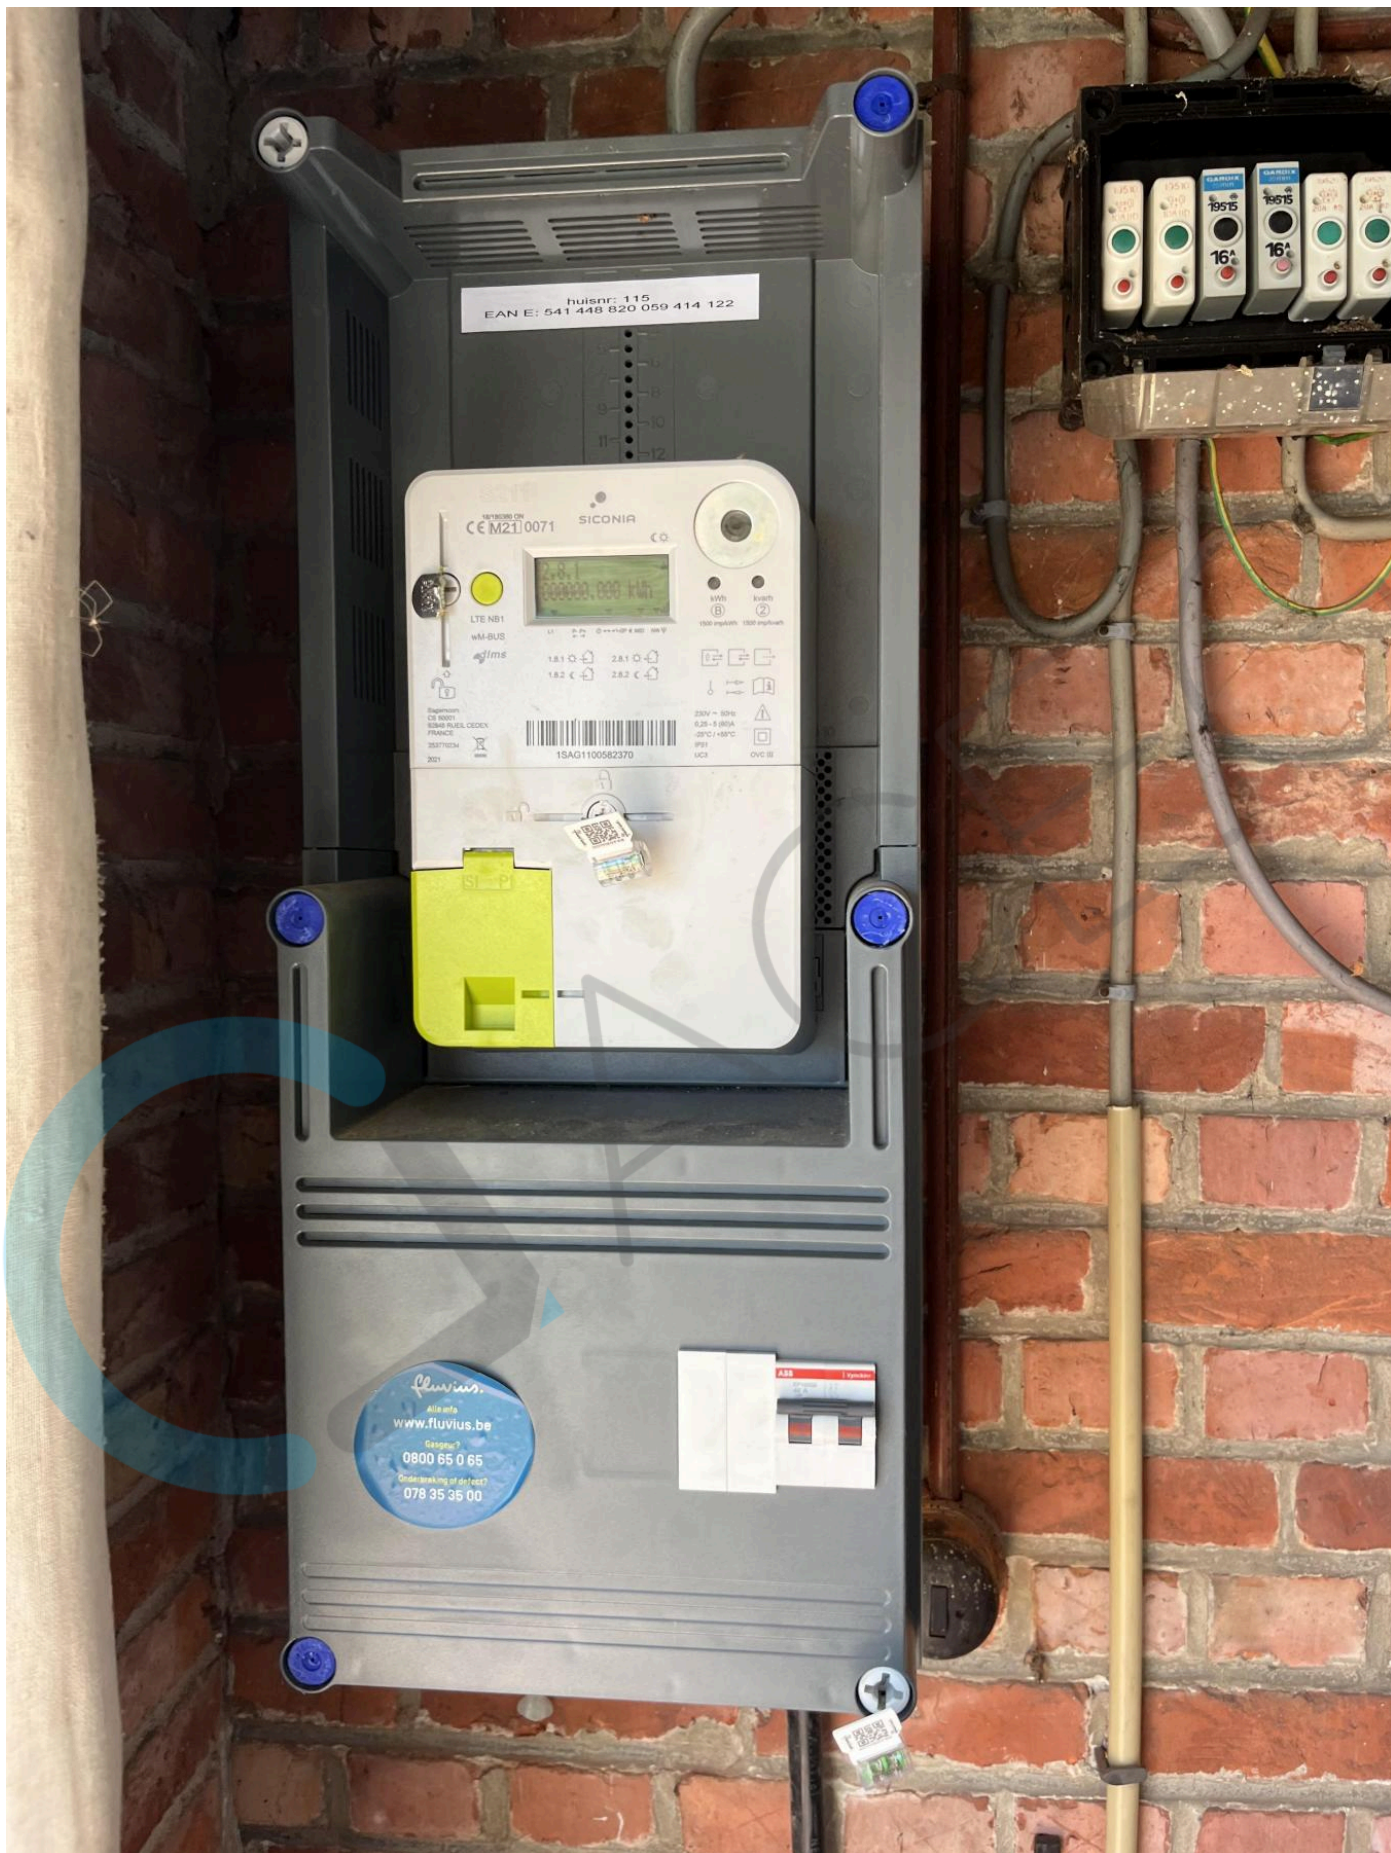
huisnr: 115
EAN E: 541 448 820 059 414 122

1.479 kWh

1SAG1100582370

230V ~ 50Hz
0.25 - 5 (80)A
-25°C / +55°C
IP51
UC3
