**Verslag huishoudelijke elektrische installatie op laagspanning en zeer lage spanning****Algemeen:**

| Referentie: <b>011-20260618-01</b> | Datum controle: <b>18/06/2026</b> |

| Adres installatie: <b>Nieuwdreef 127 bus C301, 2170 - Antwerpen</b> | Nummer teller(s): <b>1SAG1105260572</b> |

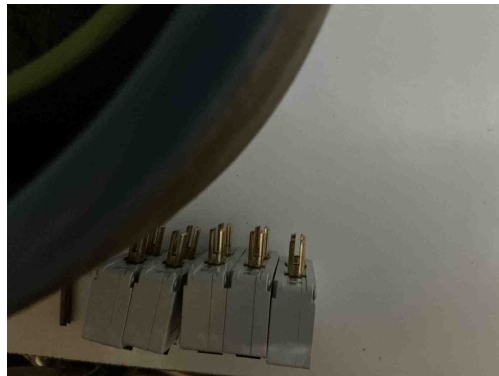
**B30** - De houder van de beveiliging in een huishoudelijke ruimte is niet voorzien van aangepaste kalibreerelementen (Boek1: 5.3.5.5).

*Opmerking: Oa bord 1*

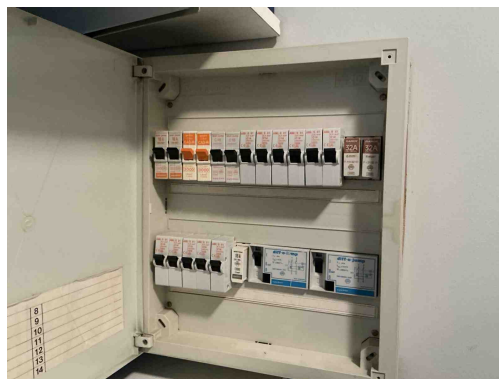
**B04** - De aanduiding van de kringen, klemmen en/of schakelapparatuur ontbreekt, is onjuist of is onvolledig (Boek 1: 3.1.3.1/5.1.6.1).

*Opmerking: Oa bord 1*

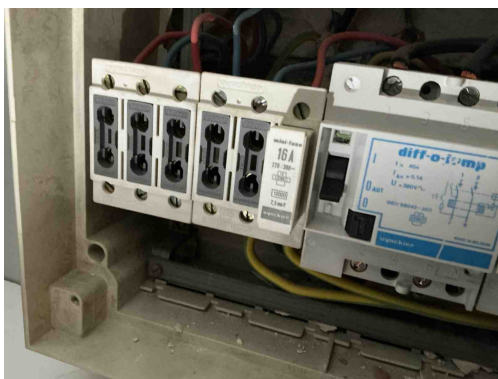
**D08** - De nodige markeringen op de beveiligingstoestellen ontbreken of zijn onleesbaar (Boek 1: 5.3.5.5).  
*Opmerking: Oa bord 1*

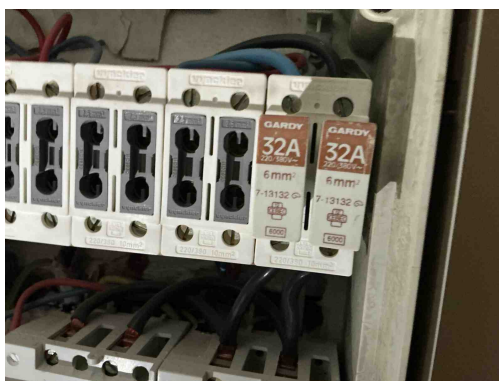
**D08** - De nodige markeringen op de beveiligingstoestellen ontbreken of zijn onleesbaar (Boek 1: 5.3.5.5).  
*Opmerking: Oa bord 1*

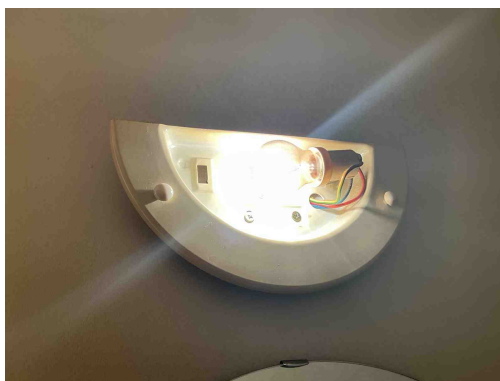
**T21** - Het elektrisch materieel is niet geplaatst volgens de voorschriften van de fabrikant/ regels van goed vakmanschap . (Boek 1: 1.4.1.3)

*Opmerking: Oa ophangvijzen bord 1, lichtpunt toilet*

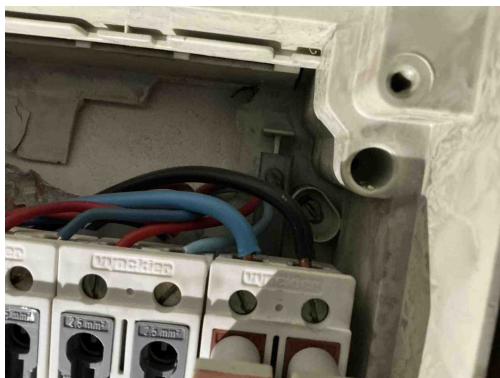
**T21** - Het elektrisch materieel is niet geplaatst volgens de voorschriften van de fabrikant/ regels van goed vakmanschap . (Boek 1: 1.4.1.3)

*Opmerking: Oa ophangvijzen bord 1, lichtpunt toilet*

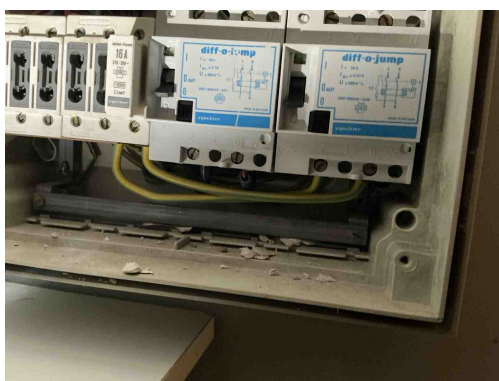
**C18** - Het gebruik van een geïsoleerde geleider met de geel/groene kleurencombinatie als actieve geleider is niet toegestaan (Boek 1: 5.1.6.2).  
*Opmerking: Oa bord 1*

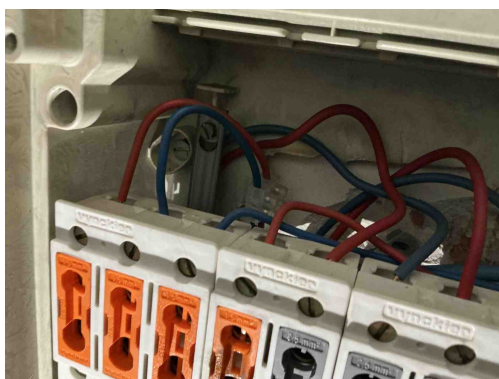
**C35** - Er zijn doorverbindingen gemaakt met lusterklemmen; er kon niet aangetoond worden dat deze klemmen geschikt zijn voor de aanwezige spanning, stroom en draadsectie en dat ze "CE" zijn (Boek 1: 1.4.2.1.).  
*Opmerking: Oa bord 1*

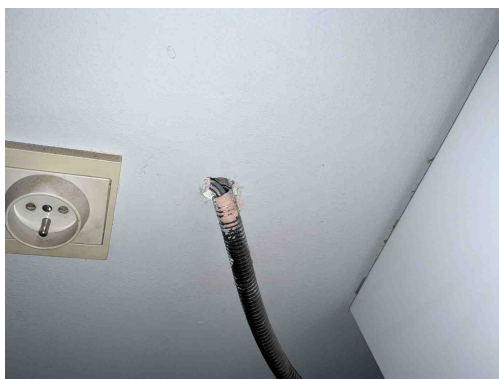
**C21** - Het gebruik van geleiders van het type VOB, zonder bijkomende afscherming is niet toegestaan (Boek 1: 5.2.9.6).  
*Opmerking: Oa berging*

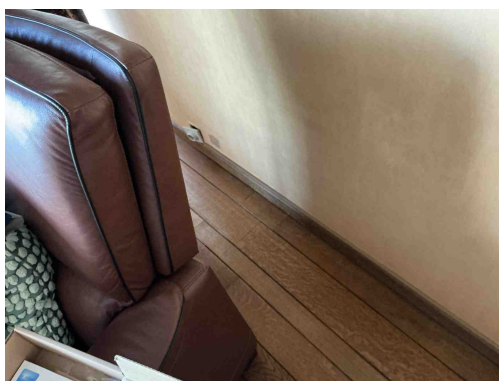
**T10** - Bepaalde contactdozen en/of schakelaars zijn niet degelijk bevestigd (Boek 1: 1.4.1.3).  
*Opmerking: Oa woonkamer*
