# Asbestinventarisatetest

Ringlaan 5, 2600 Antwerpen

Attestnummer : 20240107-000022.000

Uitgegeven op : 07.01.2024

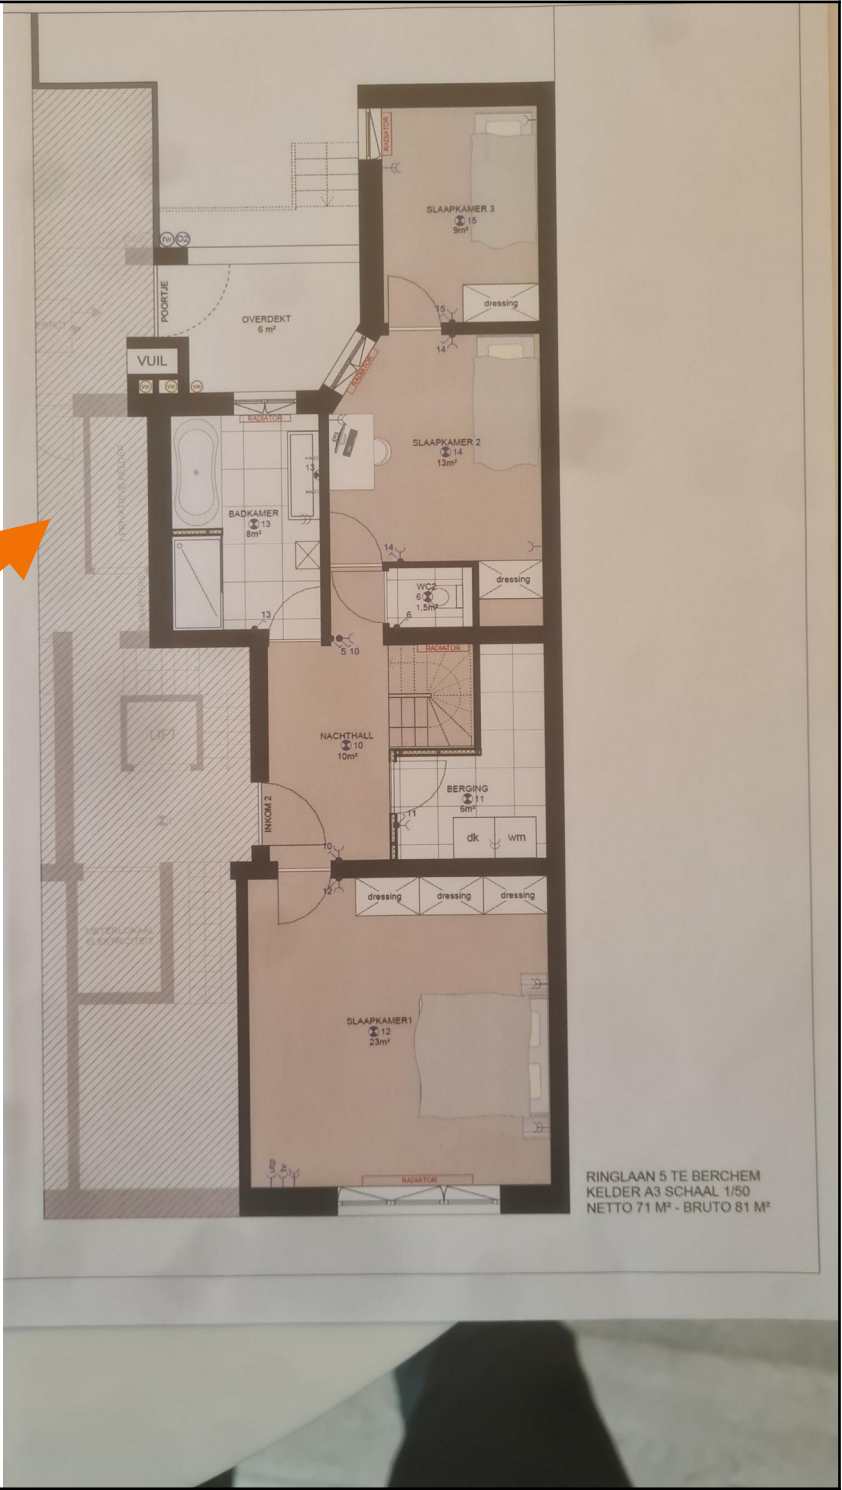
Plan 1.2: 20231221\_111901

privé kelder

| Beschrijving | Type | Actie |
|---|---|---|
| 1. Leidingisolatie | Asbestmateriaal | Verwijderen |

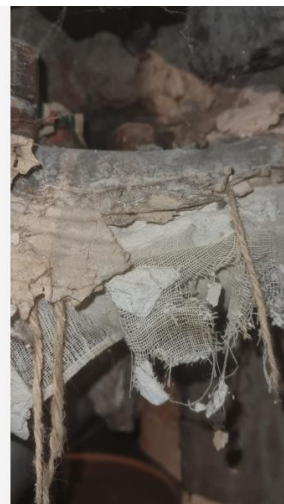
Overzichtsfoto

Detailfoto

Het asbestmateriaal valt onder de mijlpaal van 2034.

| Eindbeoordeling materiaalarisico | Laag materiaalarisico en/of verlaagde kans op vezelvrijgave |

| Gebondenheid | Categorie 2: niet-hechtgebonden met matrix |
| Asbestsoort (vezeltype) | Crocidoliet aanwezig |
| Asbestconcentratie | Hoog ( $\geq 50\%$ ) |
| Afschermingsgraad van het gehele materiaal | Stootvaste afscherming of omkasting |
| Toestand van het materiaal | Matig beschadigd, matig verweerd |

| Beschrijving | Leidingisolatie |
| Asbestmateriaal | In-situ afwerkingslagen - Thermische isolatie |

Verwijderen

- Zorg voor een veilig beheer en verwijder dit asbestmateriaal wanneer het bij werken eenvoudig bereikbaar wordt. Controleer de toestand jaarlijks op wijzigingen.

- Hermetische zone (erkend asbestverwijderaar)  
Stofverspreiding verhinderen tijdens werken

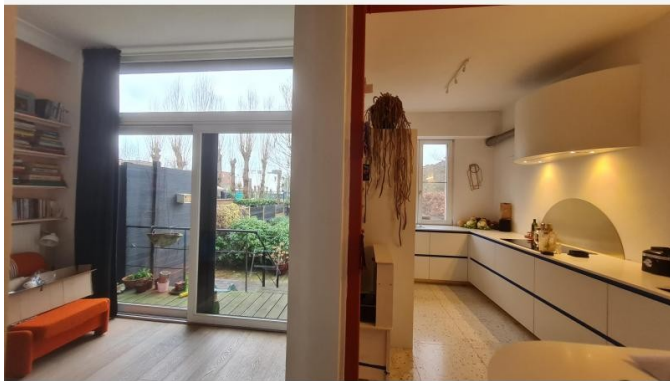
## Fiche 2: Pleister plafonds

Geen asbest

Overzichtsfoto

Detailfoto

| # | Type | Referentie | Resultaat |
|---|---|---|---|
| 2.1 | Mengmonster | 231596-2 | Geen asbest |

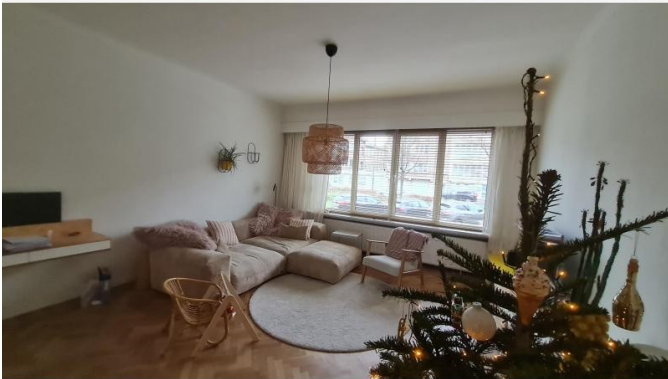
## Fiche 3: Pleister muren

Geen asbest

Overzichtsfoto

Detailfoto

| # | Type | Referentie | Resultaat |
|---|---|---|---|
| 3.1 | Mengmonster | 231596-1 | Geen asbest |
