**Verslag huishoudelijke elektrische installatie op laagspanning en zeer lage spanning****Algemeen:**

Referentie: 006-20260402-01	Datum controle: 02/04/2026
Keurder: 006

Eigenaar:	EAN-code: 541448820057097174
Adres installatie: Akkerpad 62, 2300 - Turnhout	Nummer teller(s): 1lgz0482278313
	Distributienetbeheerder installatie: Fluvius
Datum uitvoering installatie:	<input checked="" type="checkbox"/> Vóór 01/10/1981 <input type="checkbox"/> Tussen 01/10/1981 en 01/06/2020 <input type="checkbox"/> Vanaf 01/06/2020
Type:	<input checked="" type="checkbox"/> Wooneenheid <input type="checkbox"/> Niet-huishoudelijk <input checked="" type="checkbox"/> PV <input type="checkbox"/> Batterij <input type="checkbox"/> Laadpaal

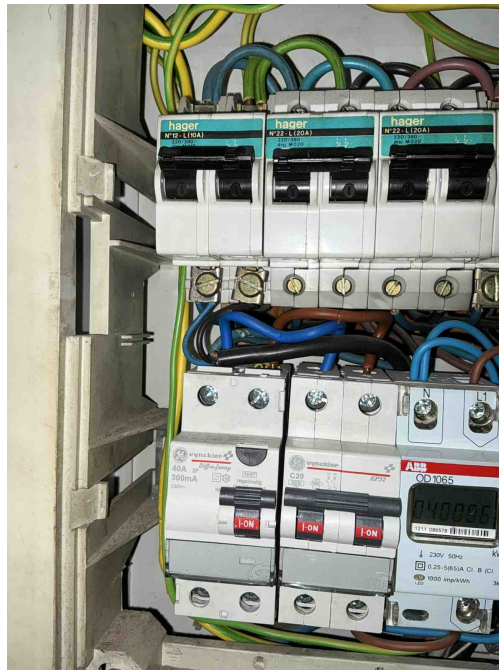
C07 - Stroombanen uitgevoerd door middel van parallel verbonden leidingen hebben niet dezelfde kenmerken zoals type, sectie, lengte, plaatsingswijze (Boek 1: 4.4.3.4).

Opmerking: Automaat 1

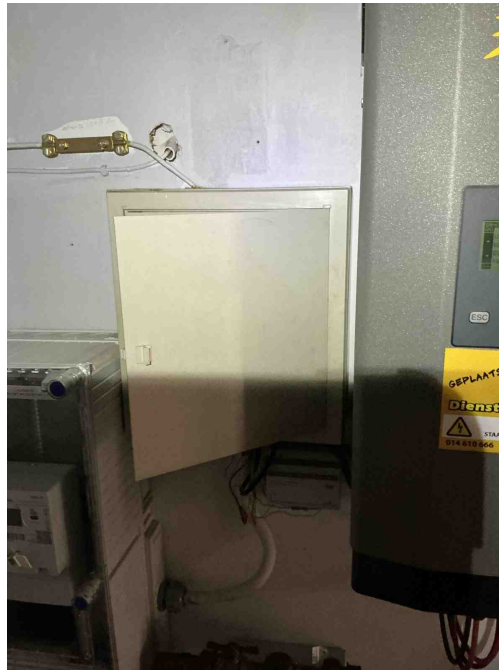
B17 - De voedingsspanning is niet op elk bord vermeld (Boek 1: 3.1.3.3).
Opmerking: Beide

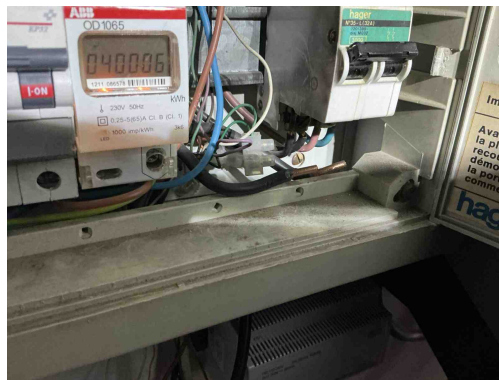
T21 - Het elektrisch materieel is niet geplaatst volgens de voorschriften van de fabrikant/ regels van goed vakmanschap . (Boek 1: 1.4.1.3)
Opmerking: Schroeven bord1, lamp fitnessruimte

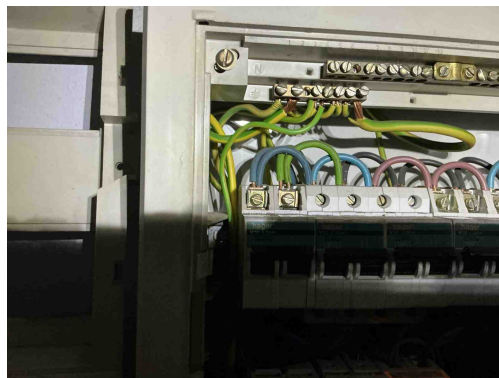
B16 - De interne soepele geleiders zijn niet aan beide uiteinden voorzien van samenknijpende hulzen of evenwaardig (Boek 1: 5.3.5.5).

Opmerking: Beschermingsgeleider in bord1

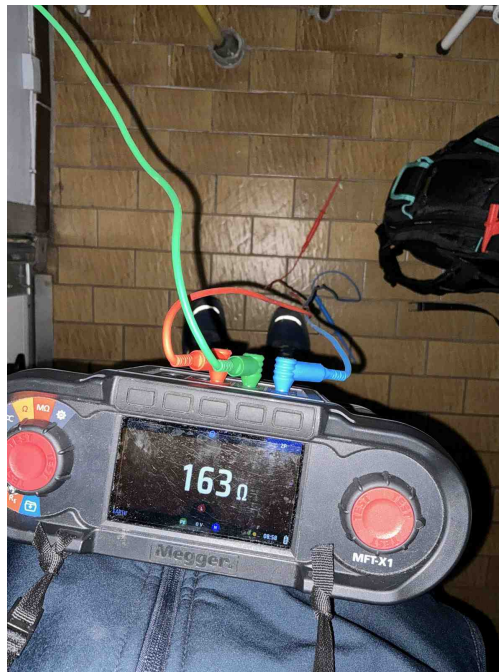
A05 - De waarde van de spreidingsweerstand van de aardverbinding is te hoog (Boek 1: 5.4.2).

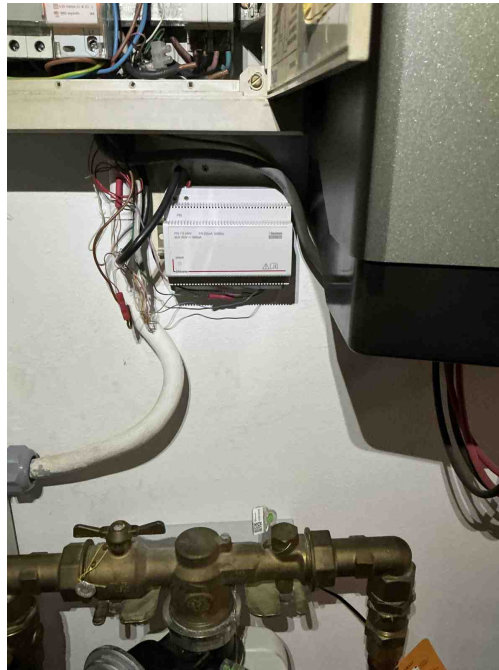
D25 - De verbindinginstallaties en/of de beveiligingstoestellen (veiligheden, vermogensschakelaars, differentieelstroombeveiligingsinrichtingen...) moeten op steunpanelen gegroepeerd en gemonteerd zijn in één of meer schakel- en verdeelborden. (Boek 1: 5.3.5.1)

Opmerking: Voeding bel

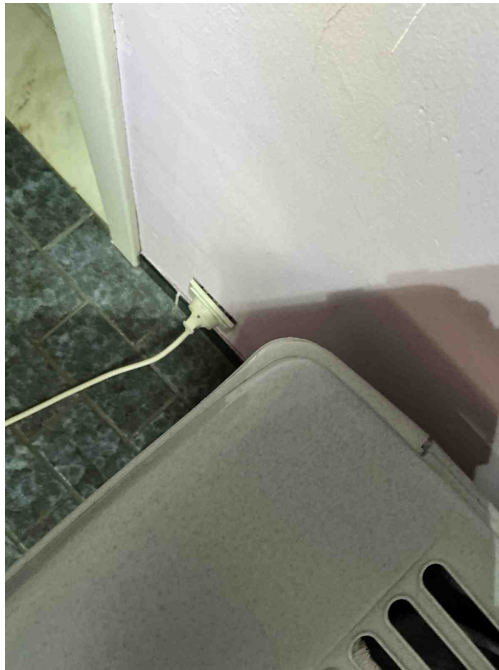
T10 - Bepaalde contactdozen en/of schakelaars zijn niet degelijk bevestigd (Boek 1: 1.4.1.3).
Opmerking: Wasplaats

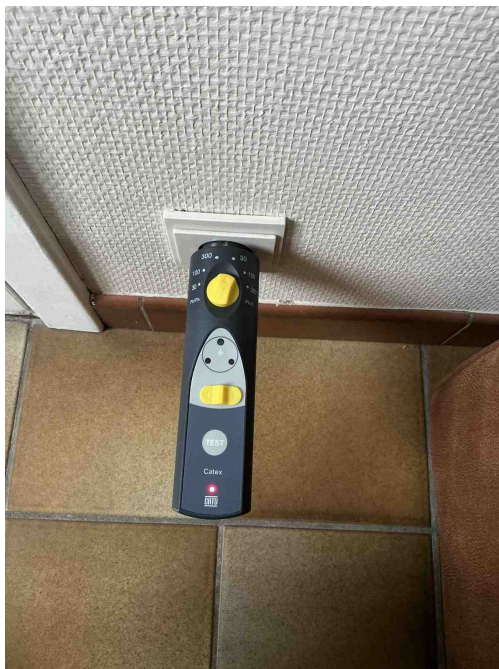
A16 - Er is geen continuïteit van de beschermingsgeleider van de contactdoos (Boek 1: 5.4.3.4).
Opmerking: Eetkamer

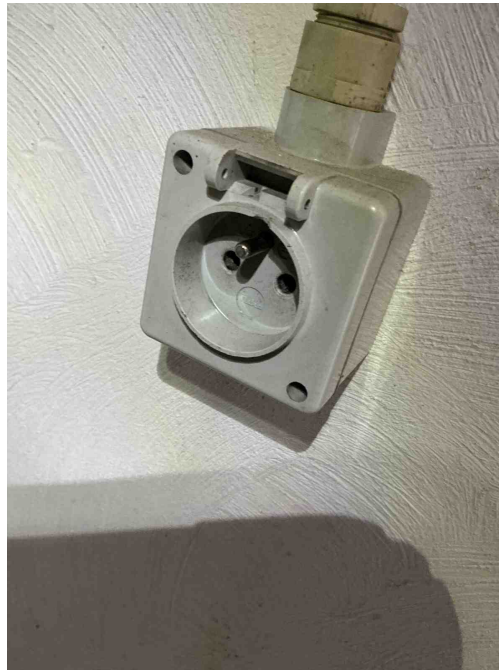
T11 - De contactdozen waarvan de toegekende stroomsterkte maximaal 16A en de toegekende spanning maximaal 250V bedraagt en niet bedoeld zijn voor de voeding van een of meerdere verbruikstoestellen voor een specifiek doel en niet geplaatst zijn in of op schakel- en verdeelborden, beschikken niet of IPXX-D (incl. gemeenschappelijke delen residentieel geheel) (Boek 1: 4.2.2.3/5.3.5.2).
Opmerking: Zolder

T09 - Bepaalde contactdozen en/of schakelaars zijn beschadigd (Boek 1: 1.4.1.3).
Opmerking: Zolder
