**Verslag huishoudelijke elektrische installatie op laagspanning en zeer lage spanning****Algemeen:**

Referentie: 010-20260629-03	Datum controle: 29/06/2026
Keurder: 010

Eigenaar:	Onbekend	EAN-code:	541448820055602455
Adres installatie:	Diel 28, 2480 - Dessel	Nummer teller(s):	1SAG3100213574
		Distributienetbeheerder installatie:	Fluvius
Datum uitvoering installatie:	<input type="checkbox"/> Vóór 01/10/1981 <input checked="" type="checkbox"/> Tussen 01/10/1981 en 01/06/2020 <input type="checkbox"/> Vanaf 01/06/2020		
Type:	<input checked="" type="checkbox"/> Woonenheid <input type="checkbox"/> Niet-huishoudelijk <input type="checkbox"/> PV <input type="checkbox"/> Batterij <input type="checkbox"/> Laadpaal

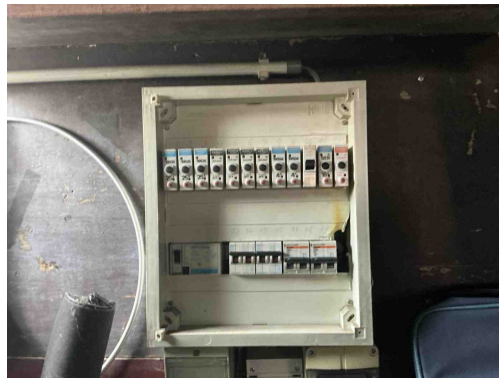
Inbreuk(en):

D24 - De differentieelstroombeschermingsinrichtingen die worden geplaatst in huishoudelijke installaties dienen tenminste van het type A te zijn (Boek 1: 5.3.5.3).

Opmerking: Algemeen

B18 - Het volgnummer is niet op elk bord vermeld (Boek 1: 3.1.3.3).

Opmerking: Oa bord 1,2,3,...

B17 - De voedingsspanning is niet op elk bord vermeld (Boek 1: 3.1.3.3).

B06 - Het elektrisch verdeelbord heeft niet de minimale beschermingsgraad IPXX-B in een gewone ruimte (Boek 1: 4.2.2.3).

Opmerking: Oa bord 1

B30 - De houder van de beveiliging in een huishoudelijke ruimte is niet voorzien van aangepaste kalibreerelementen (Boek1: 5.3.5.5).

B29 - Het elektrisch verdeelbord in een huishoudelijke ruimte is niet voorzien van een deur (Boek1: 5.3.5.1).

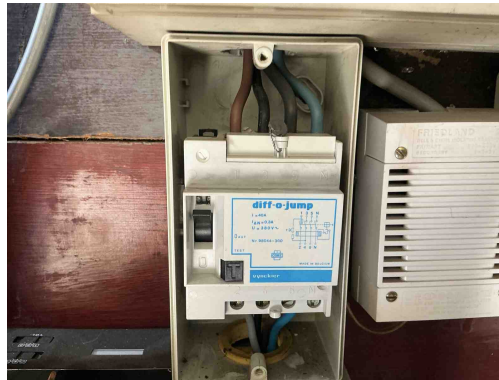
Inbreuk(en):

D24 - De differentieelstroombeschermingsinrichtingen die worden geplaatst in huishoudelijke installaties dienen tenminste van het type A te zijn (Boek 1: 5.3.5.3).

Opmerking: Algemeen

T21 - Het elektrisch materieel is niet geplaatst volgens de voorschriften van de fabrikant/ regels van goed vakmanschap . (Boek 1: 1.4.1.3)

Opmerking: Oa lamp tuin en vijzen van de ophanging niet afgedekt van bord 3

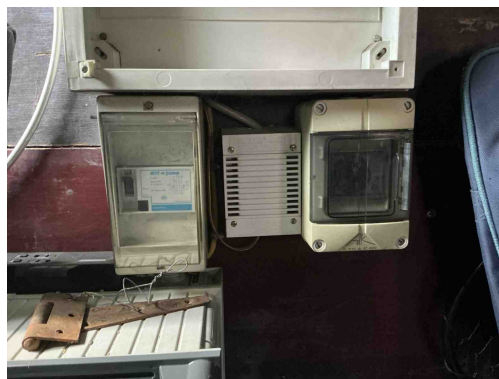
Inbreuk(en):

B18 - Het volgnummer is niet op elk bord vermeld (Boek 1: 3.1.3.3).

Opmerking: Oa bord 1,2,3,...

B17 - De voedingsspanning is niet op elk bord vermeld (Boek 1: 3.1.3.3).

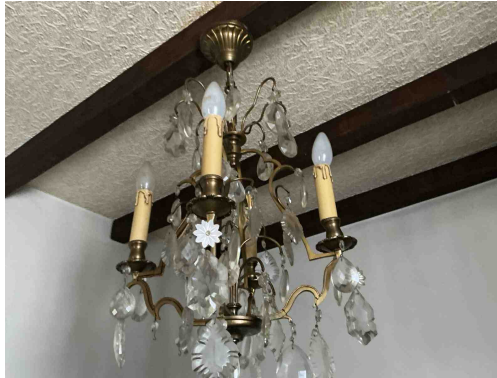
Inbreuk(en):

Klasse 00 armatuur
Opmerking: Oa gang

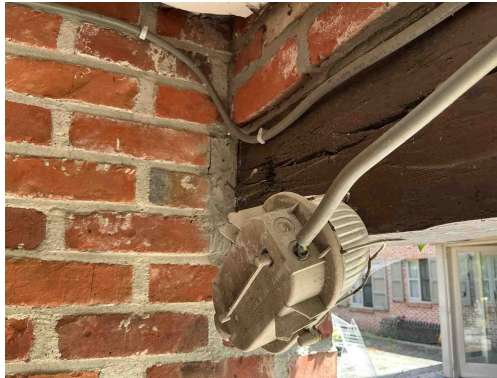
Inbreuk(en):

T21 - Het elektrisch materieel is niet geplaatst volgens de voorschriften van de fabrikant/ regels van goed vakmanschap . (Boek 1: 1.4.1.3)

Opmerking: Oa lamp tuin en vijzen van de ophanging niet afgedekt van bord 3

C21 - Het gebruik van geleiders van het type VOB, zonder bijkomende afscherming is niet toegestaan (Boek 1: 5.2.9.6).

Opmerking: Oa tuin en keuken

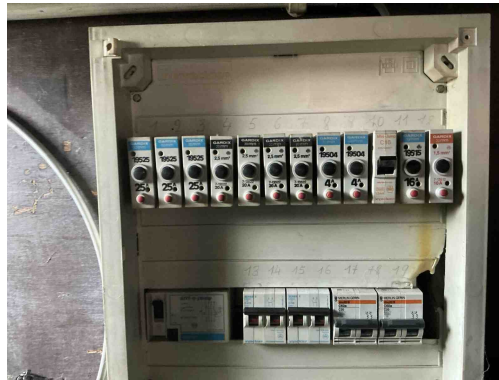
Inbreuk(en):

B06 - Het elektrisch verdeelbord heeft niet de minimale beschermingsgraad IPXX-B in een gewone ruimte (Boek 1: 4.2.2.3).
Opmerking: Oa bord 1

B30 - De houder van de beveiliging in een huishoudelijke ruimte is niet voorzien van aangepaste kalibreerelementen (Boek1: 5.3.5.5).
Opmerking: Oa bord 1

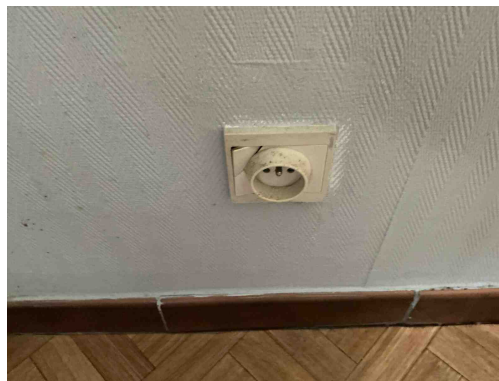
Inbreuk(en):

T09 - Bepaalde contactdozen en/of schakelaars zijn beschadigd (Boek 1: 1.4.1.3).
Opmerking: Oa slaapkamer en tuinhuis

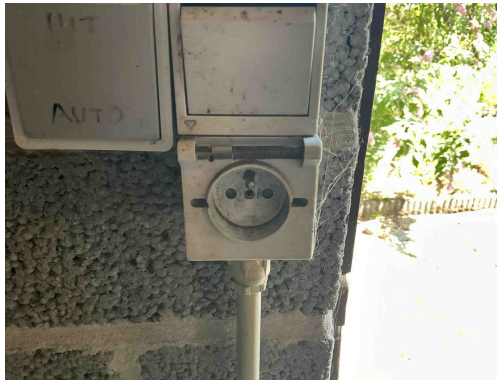
Inbreuk(en):

T09 - Bepaalde contactdozen en/of schakelaars zijn beschadigd (Boek 1: 1.4.1.3).
Opmerking: Oa slaapkamer en tuinhuis

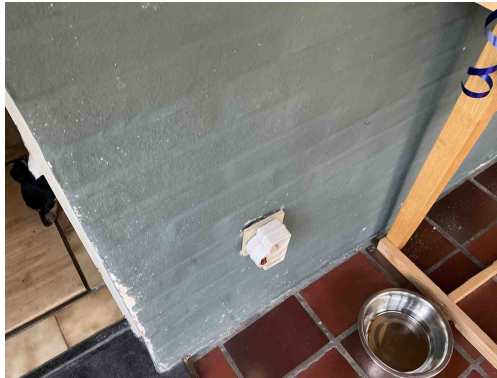
Inbreuk(en):

T10 - Bepaalde contactdozen en/of schakelaars zijn niet degelijk bevestigd (Boek 1: 1.4.1.3).
Opmerking: oa badkamer , living , veranda , . .

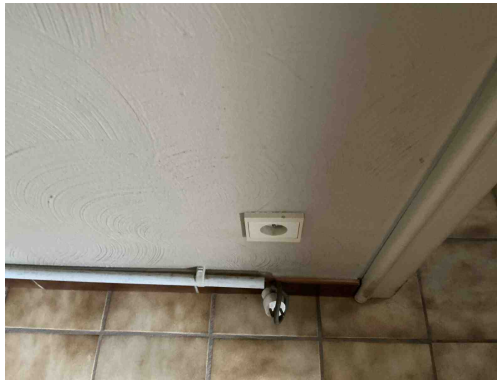
Inbreuk(en):

T10 - Bepaalde contactdozen en/of schakelaars zijn niet degelijk bevestigd (Boek 1: 1.4.1.3).
Opmerking: oa badkamer , living , veranda , . .

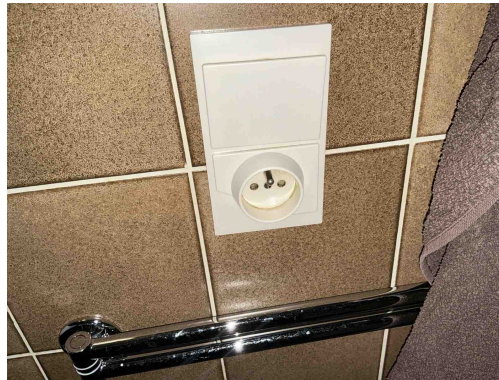
Inbreuk(en):

T10 - Bepaalde contactdozen en/of schakelaars zijn niet degelijk bevestigd (Boek 1: 1.4.1.3).

Opmerking: oa badkamer , living , veranda , . .

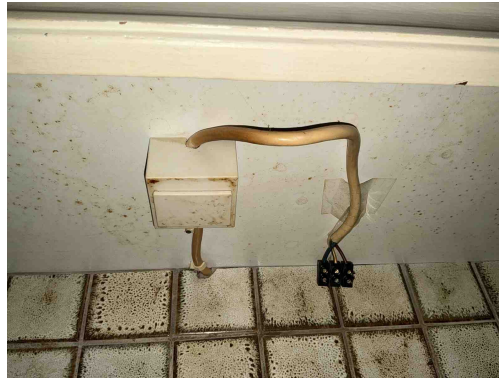
Inbreuk(en):

C26 - De verbindingen zijn niet gebeurd in borden, in aftakdozen, aan de klemmen van contactdozen, schakelaars of in de verlichtingstoestellen (Boek 1: 5.2.6.1).

Opmerking: Oa keuken

T13 - Opbouwcontactdozen en/of -schakelaars zonder achterplaatje mogen niet rechtstreeks op een brandbare ondergrond bevestigd worden (Boek 1: 4.3.3.5).

C21 - Het gebruik van geleiders van het type VOB, zonder bijkomende afscherming is niet toegestaan (Boek 1: 5.2.9.6).

Opmerking: Oa tuin en keuken

C38 - Het gebruikte kabeltype (snoerkabel) voldoet niet aan de specificaties die van toepassing zijn op voedingsleidingen voor vaste installatie (Boek 1: 1.4.2.1, 5.2.6.2).
