# Asbestinventarisatetest

Boomstraat 79, 2880 Bornem

Attestnummer : 20241210-000282.000

Uitgegeven op : 10.12.2024

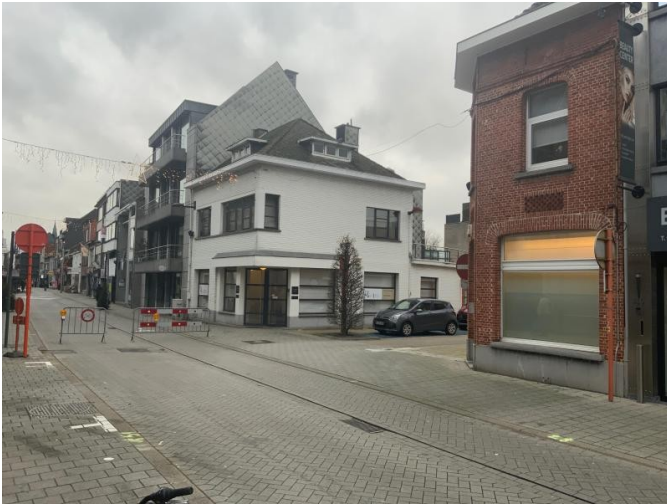
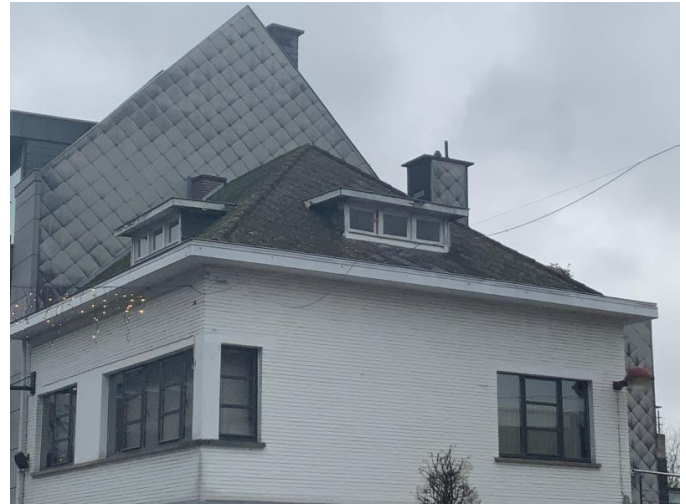
| Fiche 1: Asbestleien dak..... | 11 |

Overzichtsfoto

Detailfoto

| Eindbeoordeling materiaalrisico | Verhoogd materiaalrisico en/of verhoogde kans op vezelvrijgave |

| Asbestsoort (vezeltype) | Crocidoliet aanwezig |
| Toestand van het materiaal | Matig beschadigd, matig verweerd |

| Beschrijving | Asbestleien dak |
| Asbestmateriaal | Dak- en gevelbekleding - Lei, shingle |
| Hoeveelheid (oppervlakte - aantal) | <ul style="list-style-type: none"><li>• 110,00 m<sup>2</sup> - 1 stuk</li></ul> |

Het asbestmateriaal valt onder de mijlpaal van 2034.

Verwijderen

- Hemelwater dat afspoelt van asbestcement daken of gevels kan asbestdeeltjes bevatten. Gebruik het enkel voor gesloten circuits (bv. spoelen toiletten). Reinig na het vervangen van het dak of de gevel de dakgoten en regenwaterput of -ton om asbesthoudend sediment of slib te verwijderen

- Eenvoudige handelingen: mag via doe-het-zelf of door werknemer(s) met opleidingsattest eenvoudige handelingen  
Een dak laat je best verwijderen door een aannemer dakwerken die over het opleidingsattest eenvoudige handelingen beschikt. Mag je in principe ook zelf verwijderen, gebruik pbm, vermijd stofvorming en voer af in gesloten verpakking.

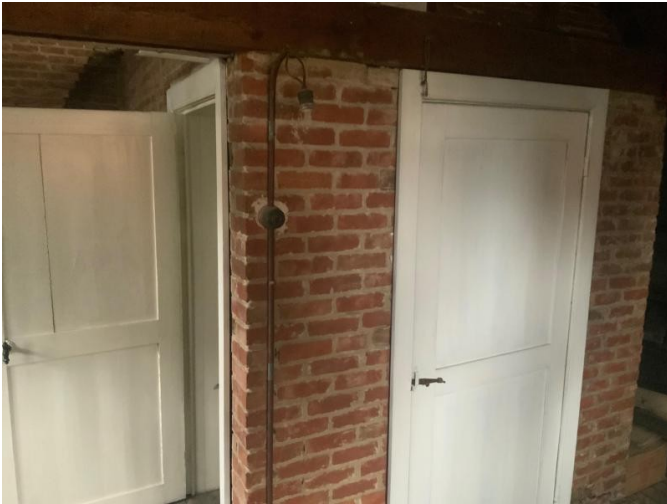
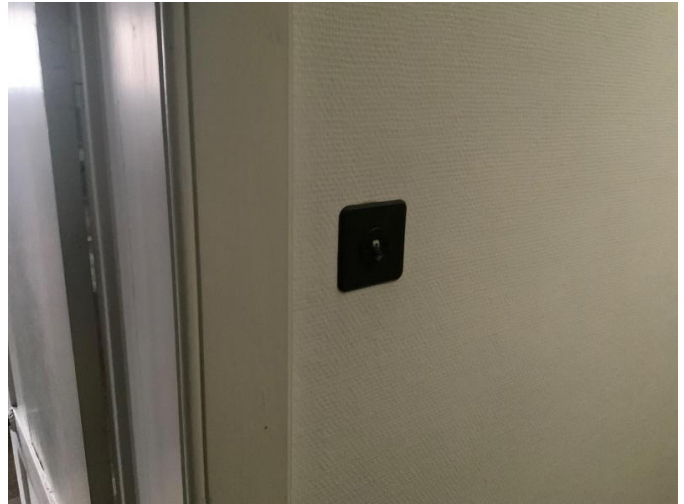
| Fiche 2: Bakeliet..... | 14 |

Overzichtsfoto

Detailfoto

| Eindbeoordeling materiaalisico | Laag materiaalisico en/of verlaagde kans op vezelvrijgave |

| Asbestsoort (vezeltype) | Crocidoliet aanwezig |
| Toestand van het materiaal | Onbeschadigd, niet verweerd |

| Beschrijving | Bakeliet |
| Opmerking | 2 bakelieten schakelaars op zolder |

Het asbestmateriaal valt onder de mijlpaal van 2040.

Zorgvuldig beheren

- Zorg voor een veilig beheer. Vermijd het beschadigen van het asbestmateriaal. Controleer de toestand jaarlijks op wijzigingen.

- Eenvoudige handelingen: mag via doe-het-zelf of door werknemer(s) met opleidingsattest eenvoudige handelingen  
Kan je makkelijk zelf verwijderen zonder risico op vrijgave asbestvezels. Voer af in gesloten verpakking.

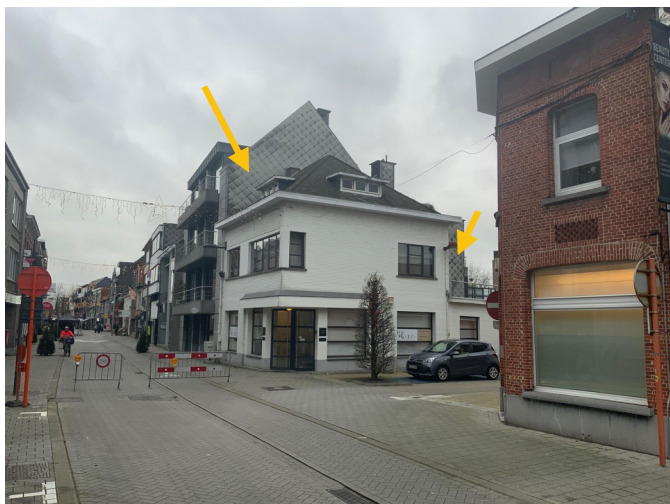
| Fiche 3: Leien aanpalend eigendom..... | 18 |

Vrije foto

De leien van de aanpalende buur zijn zo goed als zeker asbesthoudend. Gezien deze aan het bij deze geïnspecteerde gebouw grenzen, dienen die mee opgenomen te worden in de inventaris als adviesfiche.

| Identificatiemethode | Redelijk vermoeden |
| (Asbest)materiaal | Dak- en gevelbekleding - Lei, shingle |

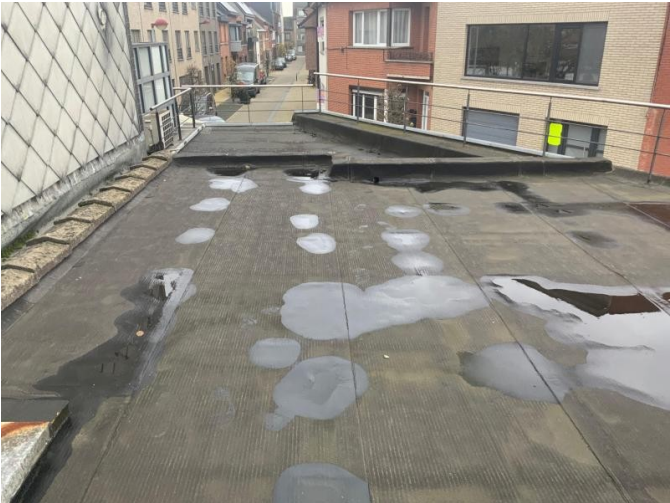
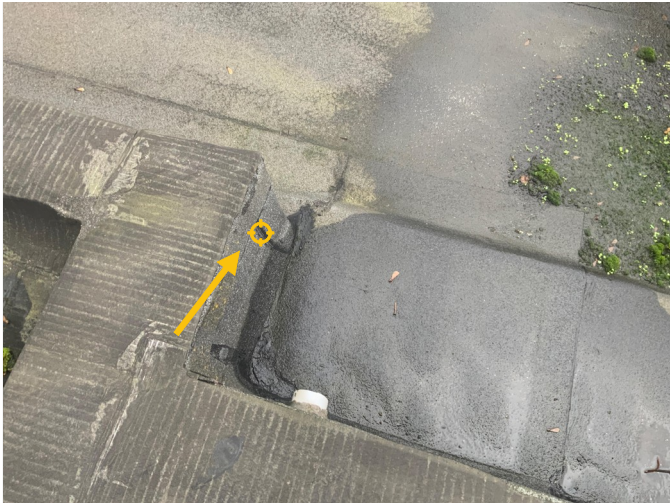
# Fiche 4: Roofing

Overzichtsfoto

Detailfoto

Geen asbest

| # | Type | Referentie | Resultaat |
|---|---|---|---|
| 4.1 | Puntmonster | MM2 | Geen asbest |

| Beschrijving | Roofing |

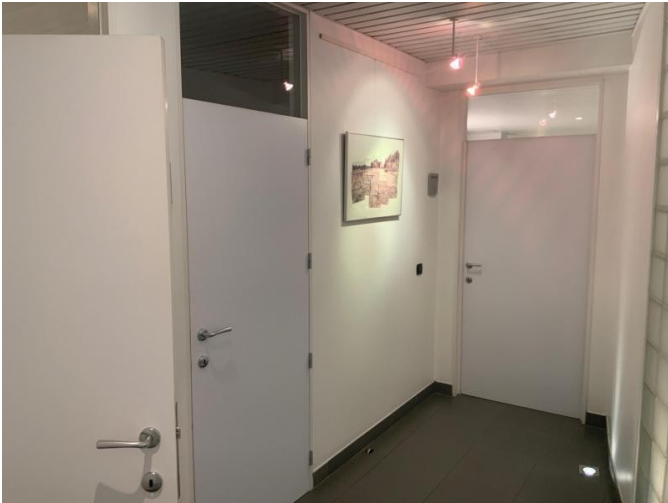
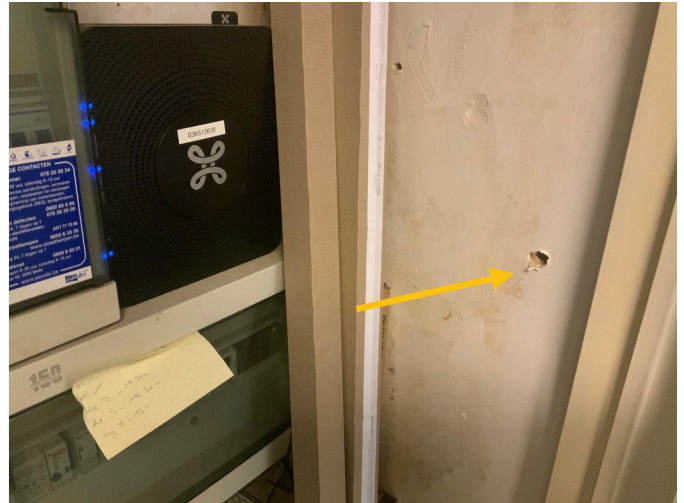
## Fiche 5: Pleisterwerk muur

Overzichtsfoto

Detailfoto

Geen asbest

| # | Type | Referentie | Resultaat |
|---|---|---|---|
| 5.1 | Mengmonster | MM1 | Geen asbest |

| Beschrijving | Pleisterwerk muur |
