Rapport de contrôle d'installations électriques à basse et à très basse tension

RÉF. 44/2026/73884/D01:1

DATE DU CONTRÔLE 25/06/2026 (10:50 - 11:40) AGENT VISITEUR Jean François Nibus
 ADRESSE DU CONTRÔLE Rue de Fayenster 1 - 4020 Liège TYPE DE CONTRÔLE Visite de contrôle vente ancienne installation (8.4.2)

CONCLUSION : NON CONFORME

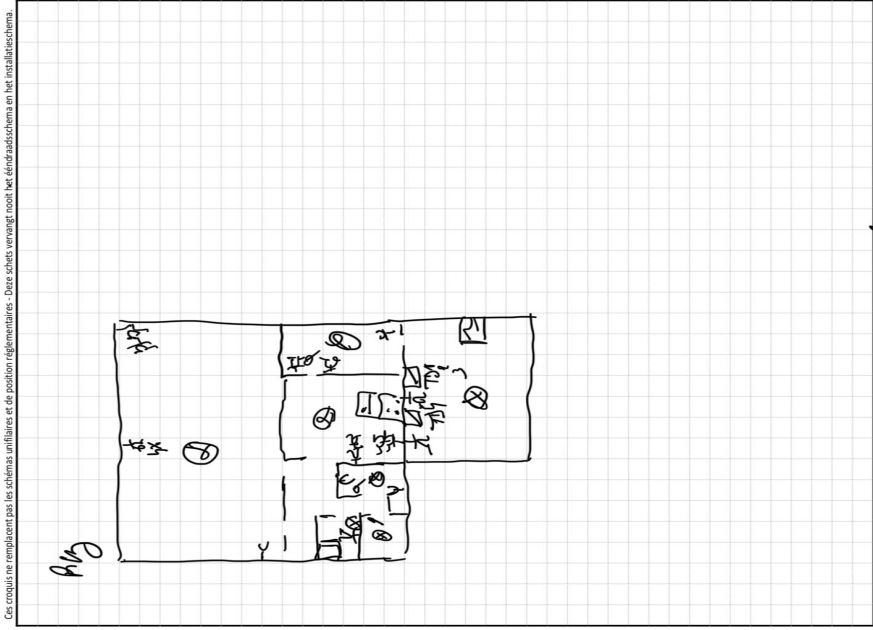
Croquis de position élémentaire et descriptif sommaire des tableaux
Schets elektrische installatie en beschrijvende opsomming elektriciteitsborden
 Sur base de ce qui est visible et accessible lors du contrôle - Gebaseerd op wat zichtbaar en toegankelijk is tijdens de keuring

Ces croquis ne remplacent pas les schémas unifilaires et de position réglementaires. Deze schets vervangt nooit het ééndraadstelschema en het installatieschema.
 Ces croquis ne remplacent pas les schémas unifilaires et de position réglementaires. Deze schets vervangt nooit het ééndraadstelschema en het installatieschema.
MU de Remouchée 1
J. J. J.
