**Verslag huishoudelijke elektrische installatie op laagspanning en zeer lage spanning****Algemeen:**

| Referentie: <b>004-20260605-01</b> | Datum controle: <b>05/06/2026</b> |

| Adres installatie: <b>Horizontlaan 1, 3090 - Overijse</b> | | EAN-code: <b>541448820053399229</b> |

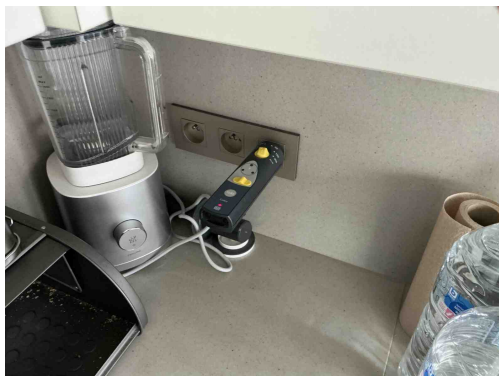
**A16** - Er is geen continuïteit van de beschermingsgeleider van de contactdoos (Boek 1: 5.4.3.4).

*Opmerking: Oa keuken*

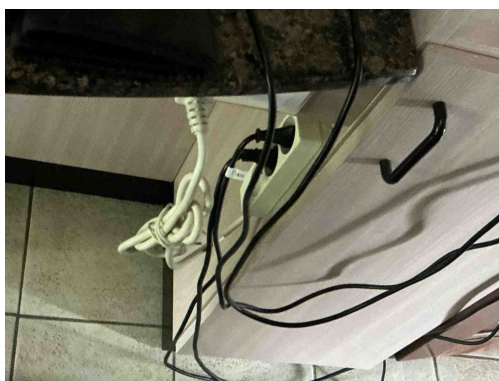
**T21** - Het elektrisch materieel is niet geplaatst volgens de voorschriften van de fabrikant/ regels van goed vakmanschap . (Boek 1: 1.4.1.3)

*Opmerking: Oa slaapkamer 2*

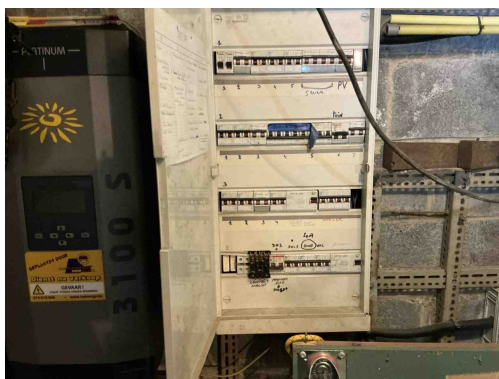
**B06** - Het elektrisch verdeelbord heeft niet de minimale beschermingsgraad IPXX-B in een gewone ruimte (Boek 1: 4.2.2.3).  
*Opmerking: Oa bord 1*

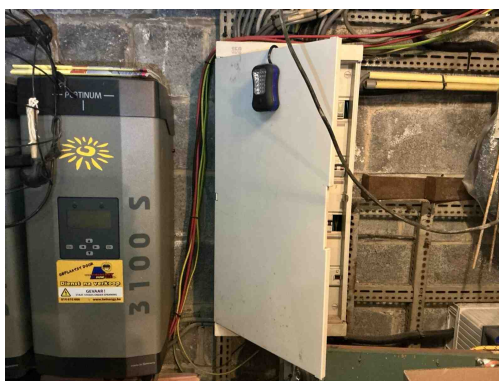
**B17** - De voedingsspanning is niet op elk bord vermeld (Boek 1: 3.1.3.3).  
*Opmerking: Oa bord 1*

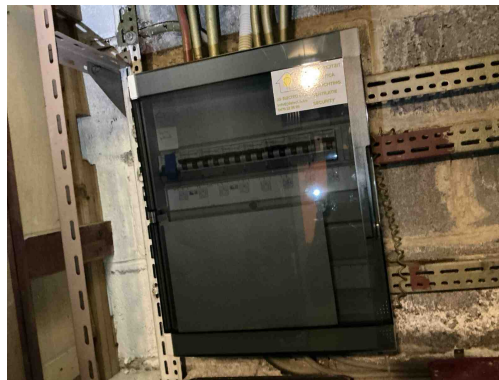
**B17** - De voedingsspanning is niet op elk bord vermeld (Boek 1: 3.1.3.3).

*Opmerking: Oa bord 1*

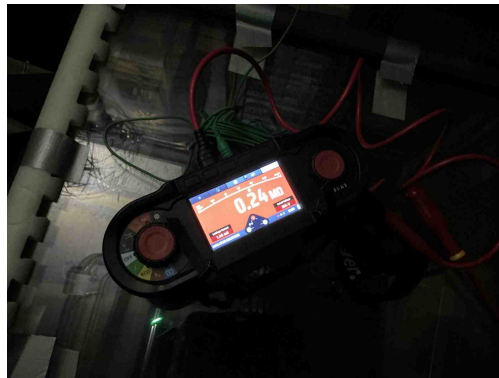
**I01** - De waarde van de isolatieweerstand per kring dient tenminste 0,50 Mohm ( $1000 \times U_{\text{test}}$ ) te zijn (Boek 1: 6.4.5.1).

*Opmerking: Oa 3de rij 10A*

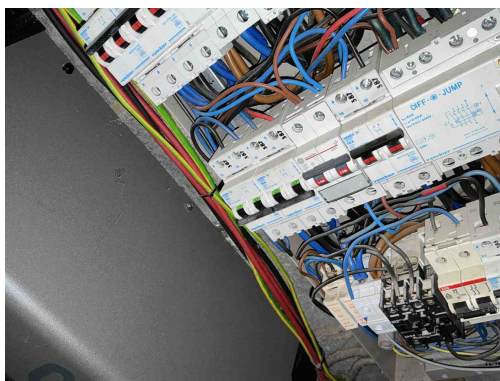
**I01** - De waarde van de isolatieweerstand per kring dient tenminste 0,50 Mohm (1000 x Utest) te zijn (Boek 1: 6.4.5.1).  
*Opmerking: Oa 3de rij 10A*

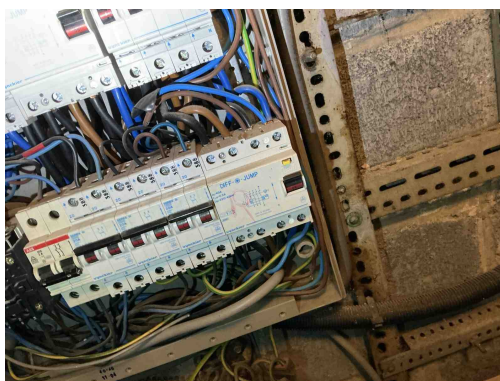
**D04** - De hoofddifferentieelstroominrichting is niet verzegelbaar (Boek 1: 4.2.4.3).  
*Opmerking: Oa bord 1*

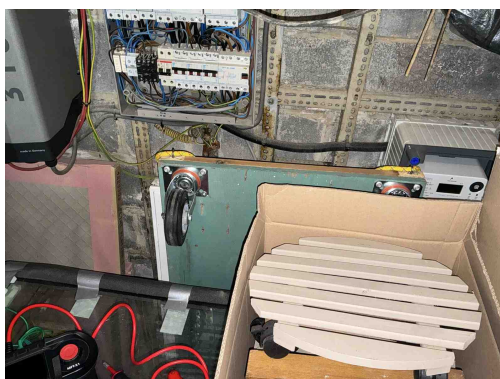
**A11** - De aardingsonderbreker is niet op een normale manier bereikbaar (Boek 1: 5.4.3.5).

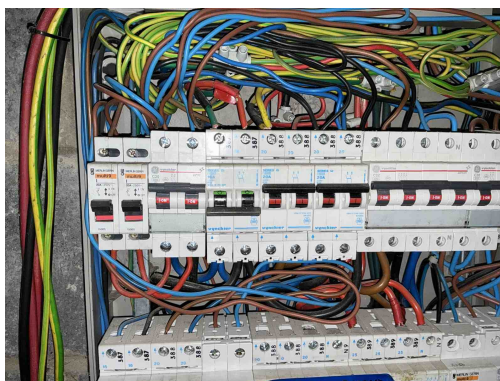
**D08** - De nodige markeringen op de beveiligingstoestellen ontbreken of zijn onleesbaar (Boek 1: 5.3.5.5).  
*Opmerking: Oa bord 1*

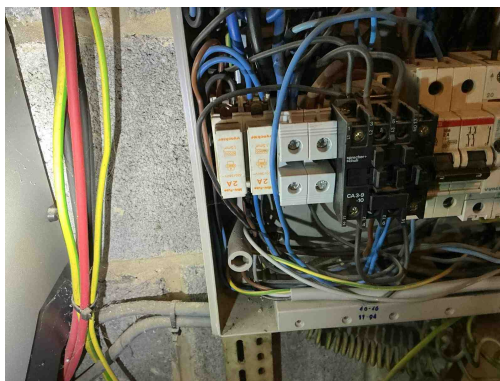
**D08** - De nodige markeringen op de beveiligingstoestellen ontbreken of zijn onleesbaar (Boek 1: 5.3.5.5).  
*Opmerking: Oa bord 1*

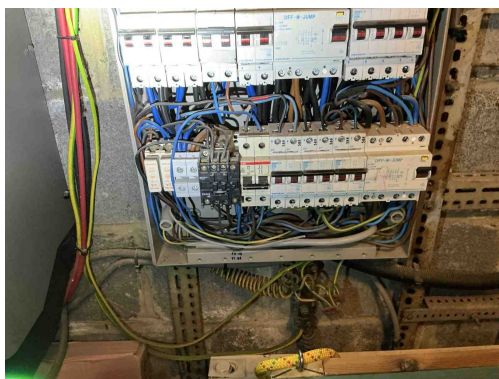
**D08** - De nodige markeringen op de beveiligingstoestellen ontbreken of zijn onleesbaar (Boek 1: 5.3.5.5).  
*Opmerking: Oa bord 1*

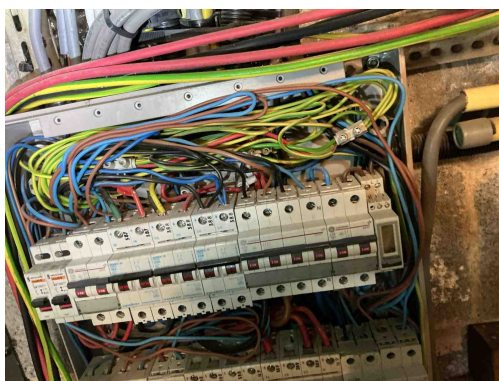
**B24** - De sectie van de interne bekabeling van het elektrisch bord is niet aangepast aan de te verwachten stroom (Boek 1: 4.4.1.1/4.4.1.2).  
*Opmerking: Oa sectie 2,5 bij 32 A*

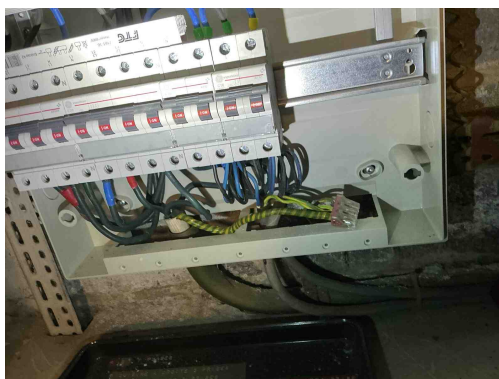
**C20** - De kleurencombinatie voor de PE of PEN geleider is niet geel/groen (Boek 1: 5.1.6.2).  
*Opmerking: Oa bord 2*

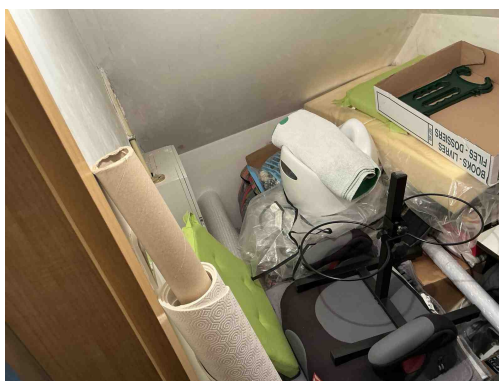
**B02** - Het elektrisch verdeelbord is onvoldoende bereikbaar (Boek 1: 5.3.5.1).  
*Opmerking: Oa bord 3*
