# Asbestinventarisatetest

13452N0161/00E002

Attestnummer : 20250727-000005.000

# Zone 1: GARAGE

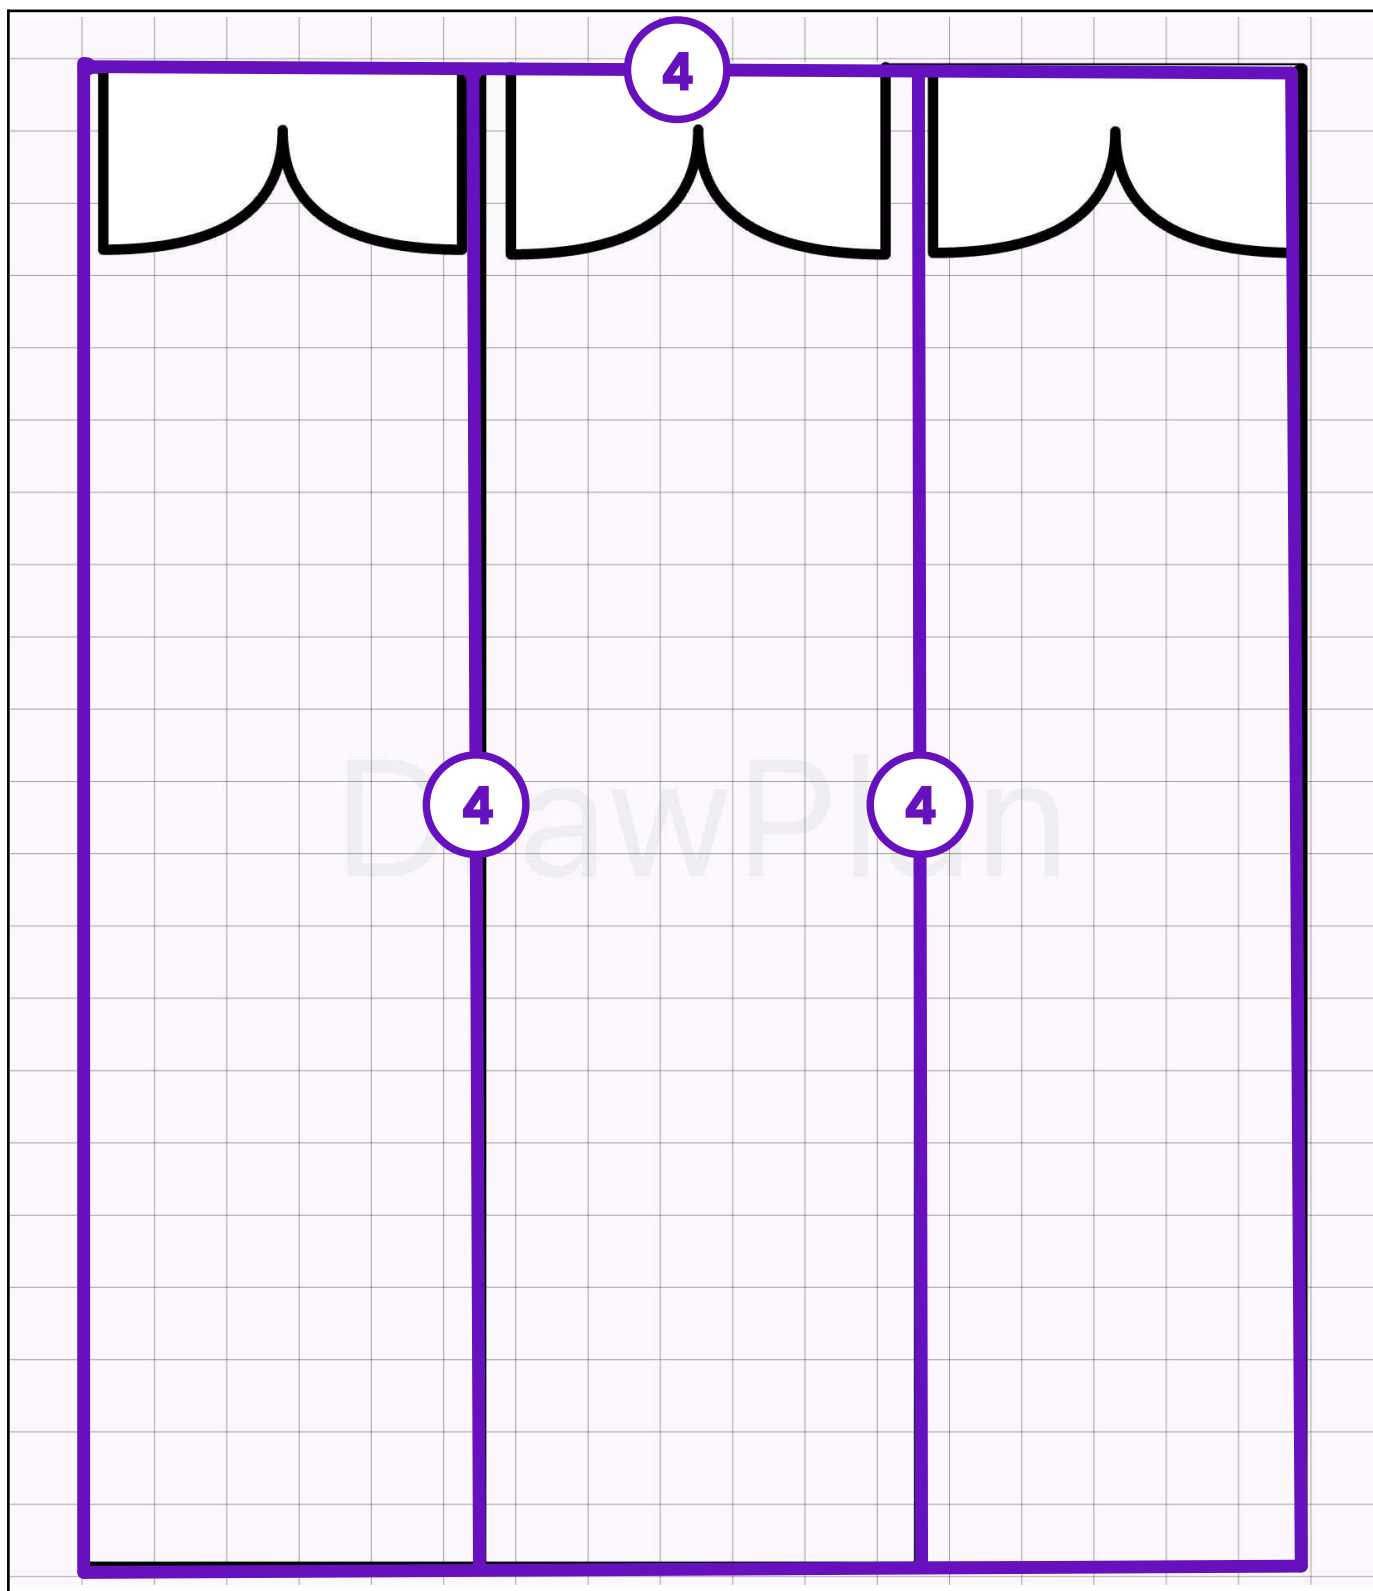
## Plan 1.1: GARAGE

4. wanden garage	Advies	-
------------------	--------	---

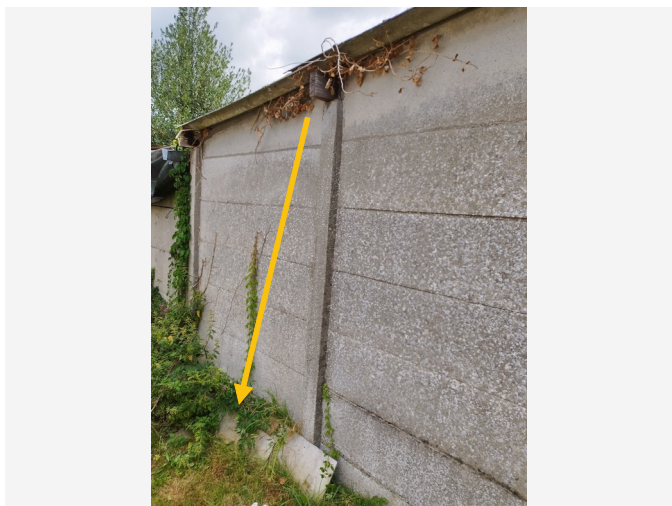
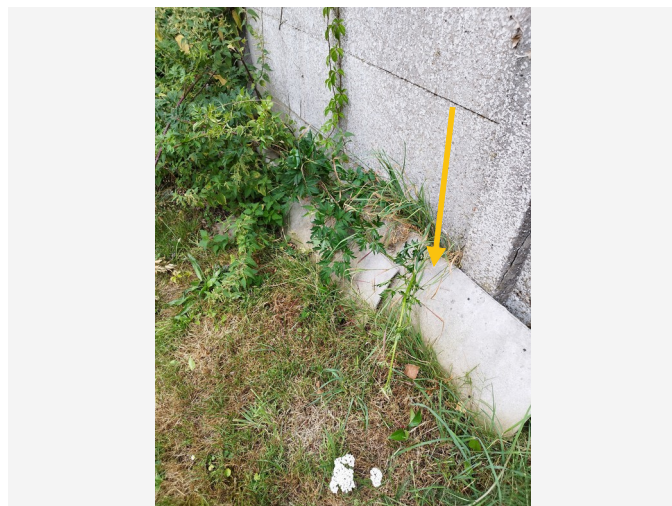
Het asbestmateriaal valt onder de mijlpaal van 2040.

Beschrijving	afval tuin (asbestcement)
Type afvalstof	Betreft resten (contaminatie) van verwerking of beschadiging
Type resten (contaminatie)	<ul style="list-style-type: none"><li>• Stukken, fragmenten (los, opliggend)</li></ul>
Besmette materialen	<ul style="list-style-type: none"><li>• Bodem</li></ul>
Bron van de resten	Golfplaten en boeiboorden schuin dak garage.
Omgeving	Buiten
Primaire drager	Bodem
Gebondenheid resten	Hecht
Hoeveelheid (gewicht - aantal)	<ul style="list-style-type: none"><li>• 12,00 kg - 1 stuk</li></ul>
Totaal gewicht	12,00 kg
Eenvoudig bereikbaar	Ja
Identificatiemethode	Vaststelling zonder monstername
Opmerking	De vermelde hoeveelheid betreft een beredeneerde schatting. Er worden geen rechten verleend aan deze hoeveelheid.

- Verwijder het asbestafval.

- Eenvoudige handelingen: mag via doe-het-zelf of door werknemer(s) met opleidingsattest eenvoudige handelingen  
Bij de gemeente of het plaatselijk containerpark kan je afsluitzakken opvragen om het afval dubbel te verpakken en het af te voeren als hechtgebonden materiaal naar het containerpark. Bescherm jezelf voldoende met de nodige PBM's  
Standaard dragen van de nodige wegwerp beschermingsmiddelen FFP 3 masker , handschoenen en tyvec CAT III type 5-6, afwasbaar schoeisel

Voor hechtgebonden toepassingen: Bij verwijdering door doe-het-zelf moet men dit afval dubbel en luchtdicht verpakt aandielen bij het gemeentelijk recyclagepark. Men raadpleegt best op voorhand de voorwaarden van het recyclagepark.

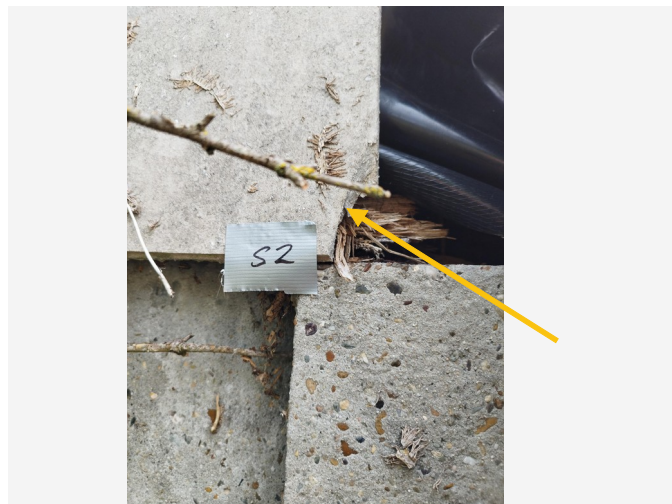
Het asbestmateriaal valt onder de mijlpaal van 2034.

Eindbeoordeling materiaalrisico	Verhoogd materiaalrisico en/of verhoogde kans op vezelvrijgave
---------------------------------	----------------------------------------------------------------

Gebondenheid	Categorie 1: hechtgebonden in oorsprong
Asbestsoort (vezeltype)	Alleen chrysotiel
Asbestconcentratie	Laag (< 50%)
Afschermingsgraad van het gehele materiaal	Geheel of deels vrij aan de buitenlucht
Toestand van het materiaal	Matig beschadigd, matig verweerd

#	Type	Referentie	Resultaat
2.1	Puntmonster	S2.	Chrysotiel

Beschrijving	boeiboorden linker kant schuin dak garage
Omgeving	Buiten
Primaire drager	Schuin dak
Asbestmateriaal	Dak- en gevelbekleding - Nok, windveer, boeiboord
Bindmiddel van asbestmateriaal	Cement
Gebondenheid op basis van bindmiddel	Hecht
Hoeveelheid (oppervlakte - aantal)	<ul style="list-style-type: none"><li>• 1,80 m<sup>2</sup> - 1 stuk</li></ul>
Totale oppervlakte	1,80 m <sup>2</sup>
Eenvoudig bereikbaar	Ja
Bevestigingswijze	<ul style="list-style-type: none"><li>• Geschroefd</li></ul>
Identificatiemethode	Vaststelling met monstername
Destructieve handeling voor identificatie	Nee
Opmerking	De vermelde oppervlaktes en volumes betreffen een beredeneerde schatting. Er worden geen rechten verleend aan deze oppervlaktes/volumes.

- Verwijder dit asbestmateriaal zo snel mogelijk. Volg de toestand goed op.

- Eenvoudige handelingen: mag via doe-het-zelf of door werknemer(s) met opleidingsattest eenvoudige handelingen  
Standaard dragen van de nodige wegwerp beschermingsmiddelen FFP 3 masker , handschoenen en tyvec CAT III type 5-6 , afwasbaar schoeisel

Indien mogelijk de ondervloer afdekken , de boeiboorden voorzichtig verwijderen, extra fixeren, niet breken , niet gooien, onmiddellijk dubbel verpakken , luchtdicht afsluiten of voorzichtig in container met asbest bag plaatsen. Voldoende benevelen/bevochtigen tijdens de duur van de werken. Indien golfplaten in slechte staat zijn en kans bestaat op breken : Eenvoudige handeling opgeleid personeel , alle werknemer(s) moeten wel beschikken over een opleidingsattest eenvoudige handelingen 8u

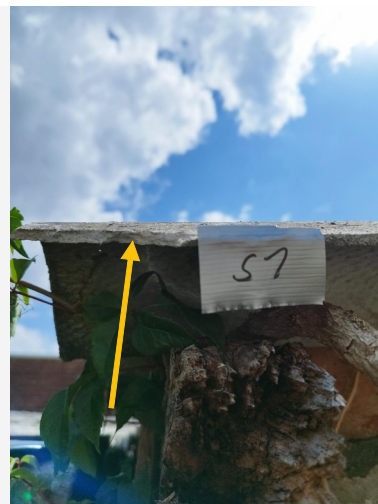
Het asbestmateriaal valt onder de mijlpaal van 2034.

Eindbeoordeling materiaalrisico	Verhoogd materiaalrisico en/of verhoogde kans op vezelvrijgave
---------------------------------	----------------------------------------------------------------

Gebondenheid	Categorie 1: hechtgebonden in oorsprong
Asbestsoort (vezeltype)	Alleen chrysotiel
Asbestconcentratie	Laag (< 50%)
Afschermingsgraad van het gehele materiaal	Geheel of deels (ook) vrij aan de binnenlucht
Toestand van het materiaal	Matig beschadigd, matig verweerd

#	Type	Referentie	Resultaat
3.1	Puntmonster	S1.	Chrysotiel

Beschrijving	golfplaten schuin dak garage
Omgeving	Grenst aan binnen- en buitenlucht
Primaire drager	Schuin dak
Asbestmateriaal	Dak- en gevelbekleding - Golfplaat
Bindmiddel van asbestmateriaal	Cement
Gebondenheid op basis van bindmiddel	Hecht
Hoeveelheid (oppervlakte - aantal)	<ul style="list-style-type: none"><li>• 115,60 m<sup>2</sup> - 1 stuk</li></ul>
Totale oppervlakte	115,60 m <sup>2</sup>
Eenvoudig bereikbaar	Ja
Bevestigingswijze	<ul style="list-style-type: none"><li>• Geschroefd</li></ul>
Identificatiemethode	Vaststelling met monstername
Destructieve handeling voor identificatie	Nee
Opmerking	<p>Er werd een staal genomen aan een uitstekend stuk waardoor de waterdichtheid van de dakbedekking niet in het gedrang komt.</p> <p>De vermelde oppervlaktes, diktes en volumes betreffen een beredeneerde schatting. Er worden geen rechten verleend aan deze oppervlaktes/diktes/volumes.</p>

- Verwijder dit asbestmateriaal zo snel mogelijk. Volg de toestand goed op.

- Eenvoudige handelingen: mag via doe-het-zelf of door werknemer(s) met opleidingsattest eenvoudige handelingen  
Standaard dragen van de nodige wegwerp beschermingsmiddelen FFP 3 masker , handschoenen en tyvec CAT III type 5-6 , afwasbaar schoeisel

Indien mogelijk de ondervloer afdekken , golfplaten voorzichtig verwijderen, extra fixeren, niet breken , niet gooien, onmiddellijk dubbel verpakken , luchtdicht afsluiten of voorzichtig in container met asbest bag plaatsen. Voldoende benevelen/bevochtigen tijdens de duur van de werken. Indien golfplaten in slechte staat zijn en kans bestaat op breken : Eenvoudige handeling opgeleid personeel , alle werknemer(s) moeten wel beschikken over een opleidingsattest eenvoudige handelingen 8u

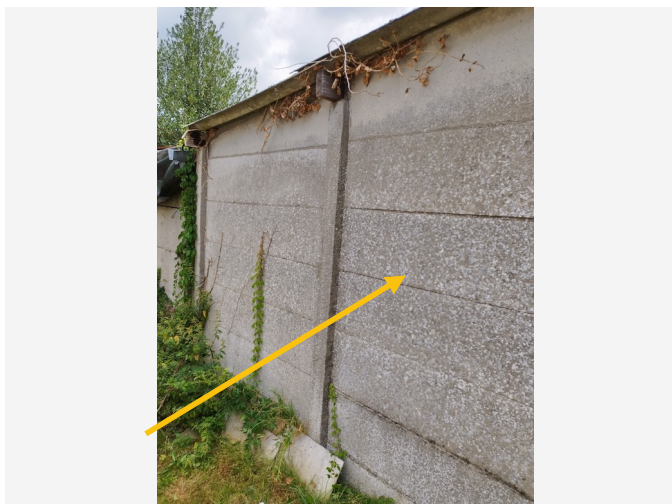
Vrije foto

De wanden van de garage bestaan uit betonplaten (niet verdacht).
