# Asbestinventarisatetest

11342A0254/00F002

Attestnummer : **20260619-000114.000**

## Zone 1: Bijgebouw

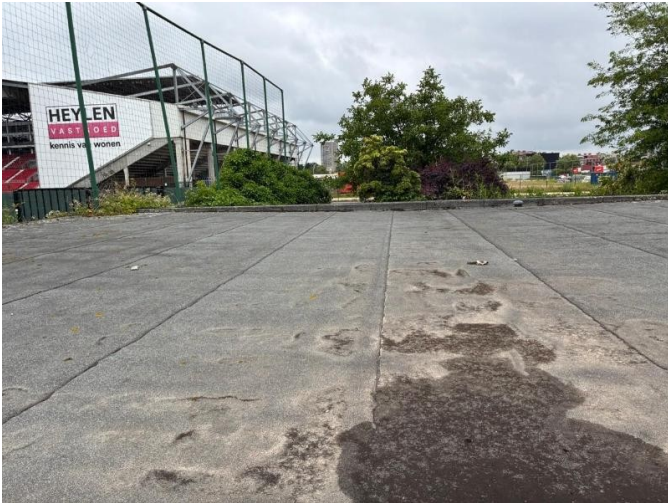
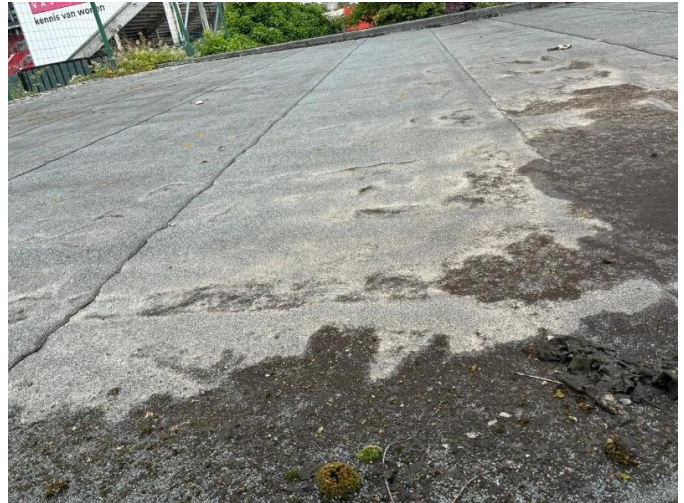
## Fiche 1: Roofing

Geen asbest

Overzichtsfoto

Detailfoto

| Primaire drager | Plat dak |
| Bindmiddel van materiaal | Bitumen (roofing, teer, asfalt) |
| Opmerking | Staalname tot op de eventuele onderliggende lagen is niet mogelijk zonder uitbreiding naar een destructief onderzoek. Factuur als bewijs dat dit van 2019 is. |
