# Asbestinventarisatetest

Mechelsesteenweg 74/O000, 1800 Vilvoorde

Attestnummer : 20241107-000043.000

Uitgegeven op : 07.11.2024

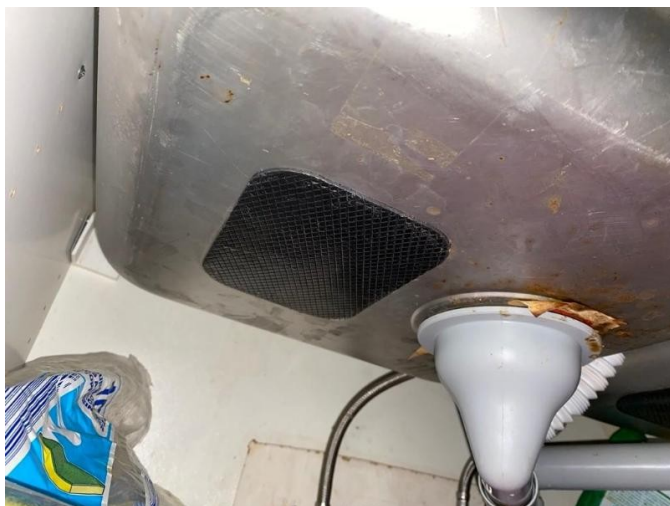
Vrije foto

De keuken is van een recent bouwjaar, de ontdreuningsplaat spoelbak keuken werd gecontroleerd en is niet verdacht

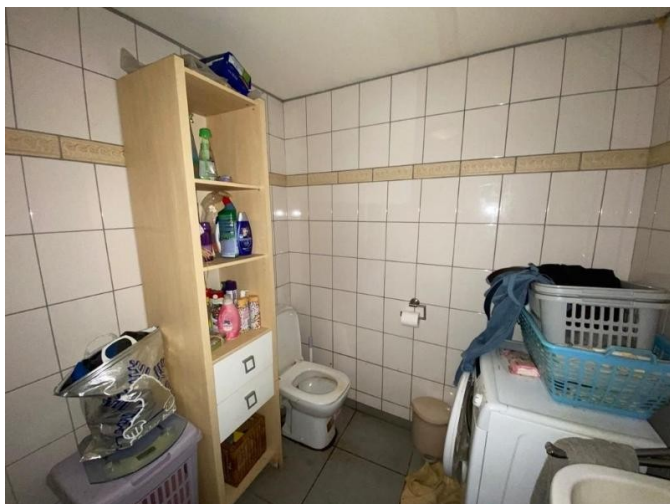
Vrije foto

In het inspectieprotocol is een monstername van tegellijm verplicht om dit te identificeren als niet-asbesthoudend. Er waren geen facturen ter beschikking die bevestigen dat de tegels na 2001 waren geplaatst. Er waren geen bestaande beschadigingen aan de wandtegels om de lijm voldoende te kunnen inspecteren. Om dit af te toetsen is het aangewezen om bij eventuele renovatiewerken aan de tegels verder onderzoek/staalname te laten uitvoeren ter controle.

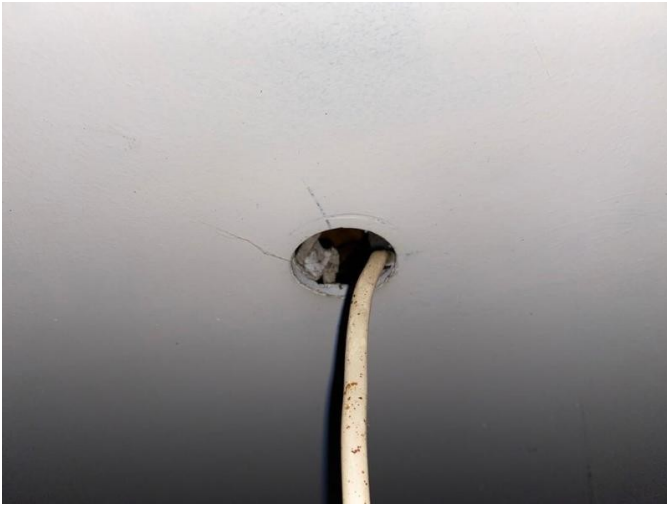
Vrije foto

Er zijn plafonds afgewerkt in plaatmateriaal. Het is niet duidelijk of er pleisterwerk of verdacht materiaal aanwezig is achter deze valse plafonds, het is aangewezen om bijkomend onderzoek uit te voeren bij werken.

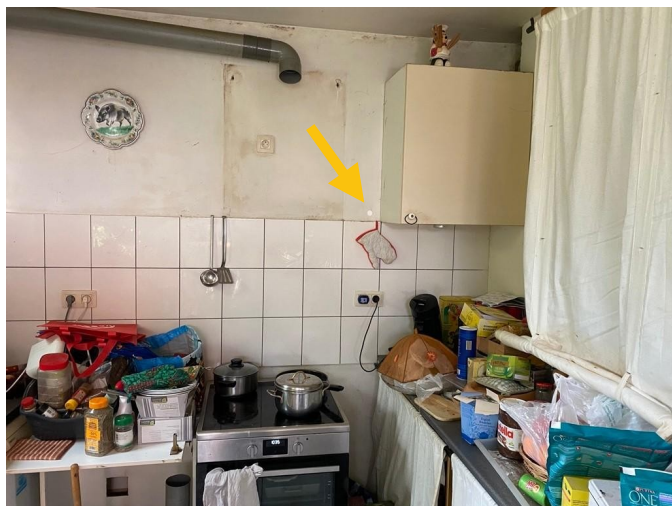
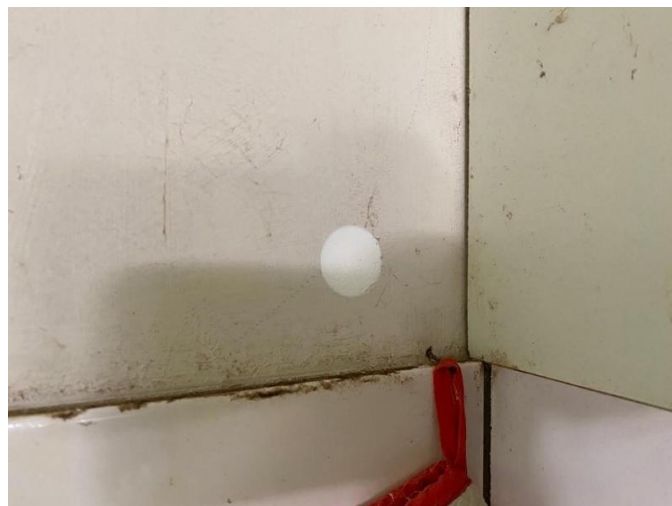
## Fiche 4: Muurpleister

Geen asbest

#	Type	Referentie	Resultaat
4.1	Mengmonster	1 - Pleisterwerk muren	Geen asbest

Beschrijving	Muurpleister
Omgeving	Binnen
Primaire drager	Binnenwand
Bindmiddel van materiaal	Gips - kalk
Gebondenheid op basis van bindmiddel	Niet-hechtgebonden
Hoeveelheid (oppervlakte - dikte - aantal)	• 171,00 m <sup>2</sup> - 1,00 cm - 1 stuk
Totaal volume	1,71 m <sup>3</sup>
Identificatiemethode	Vaststelling met monstername
Destructieve handeling voor identificatie	Nee
Opmerking	<p>Volgens het inspectieprotocol is een monstername van het pleisterwerk verplicht om dit te identificeren als niet-asbesthoudend.</p> <p>Locatie staalnames: individuele ruimte: / natte ruimte: / stookplaats: / traphal:</p> <p>De vermelde oppervlaktes en volumes betreffen een beredeneerde schatting. Er worden geen rechten verleend aan deze oppervlaktes/volumes. De dikte is een schatting die voorkomt uit de monsterplaatsen en is daarom niet altijd representatief.</p>
