**Verslag huishoudelijke elektrische installatie op laagspanning en zeer lage spanning****Algemeen:**

Referentie: <b>009-20260702-01</b>	Datum controle: <b>02/07/2026</b>
Keurder: <b>009</b>

Eigenaar: <b>Onbekend</b>	EAN-code: <b>541448320058219971</b>
Adres installatie: <b>Kraanweg 31, 2880 - Bornem</b>	Nummer teller(s): <b>1sag1200153413</b>
	Distributienetbeheerder installatie: <b>Fluvius</b>
Datum uitvoering installatie: <input checked="" type="checkbox"/> Vóór 01/10/1981 <input type="checkbox"/> Tussen 01/10/1981 en 01/06/2020 <input type="checkbox"/> Vanaf 01/06/2020	
Type: <input checked="" type="checkbox"/> Wooneenheid <input type="checkbox"/> Niet-huishoudelijk <input type="checkbox"/> PV <input type="checkbox"/> Batterij <input type="checkbox"/> Laadpaal

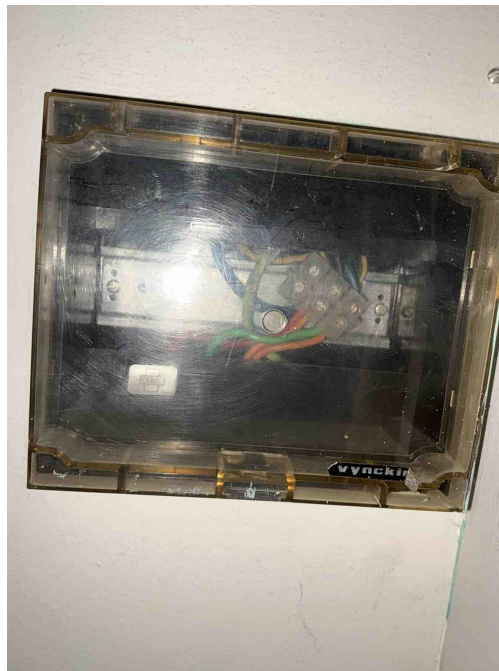
**C35** - Er zijn doorverbindingen gemaakt met lusterklemmen; er kon niet aangetoond worden dat deze klemmen geschikt zijn voor de aanwezige spanning, stroom en draadsectie en dat ze "CE" zijn (Boek 1: 1.4.2.1.).

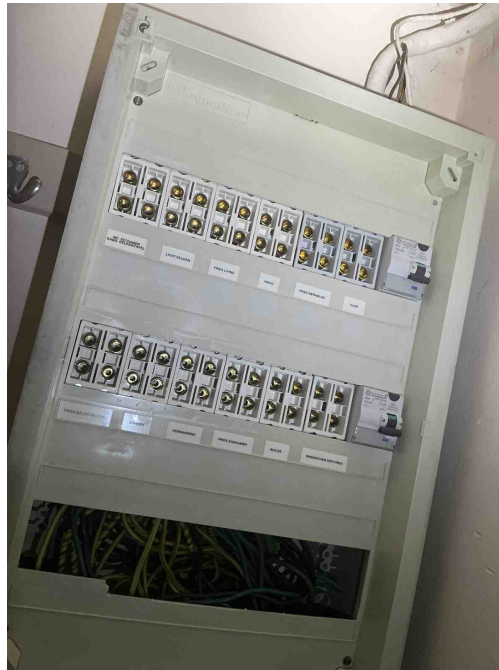
**B30** - De houder van de beveiliging in een huishoudelijke ruimte is niet voorzien van aangepaste kalibreerelementen (Boek1: 5.3.5.5).

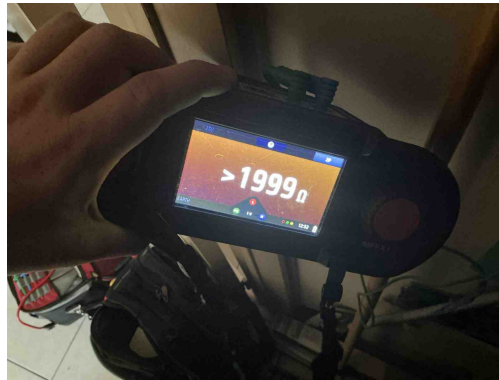
Spreidingsweerstand van de aardverbinding:	<b>1999 Ω</b>	Meetmethode:	<b>ZE</b>
Algemene isolatieweerstand:	<b>200 MΩ</b>	Meetspanning:	<b>500V</b>
Test differentieelstroominrichting(en):	<input checked="" type="checkbox"/> OK <input type="checkbox"/> NOK <input type="checkbox"/> Niet uitgevoerd	Foutlus:	<input checked="" type="checkbox"/> OK <input type="checkbox"/> NOK <input type="checkbox"/> Niet uitgevoerd
Continuïteit van de beschermingsgeleiders:	<input checked="" type="checkbox"/> OK <input type="checkbox"/> NOK	Continuïteit van de equipotentiale verbindingen:	<input checked="" type="checkbox"/> OK <input type="checkbox"/> NOK
Bescherming tegen onrechtstreekse aanraking:	<input type="checkbox"/> OK <input checked="" type="checkbox"/> NOK	Bescherming tegen rechtstreekse aanraking:	<input type="checkbox"/> OK <input checked="" type="checkbox"/> NOK
Staat van het vast materiaal:	<input checked="" type="checkbox"/> OK <input type="checkbox"/> NOK	Staat van het verplaatsbare materiaal:	<input checked="" type="checkbox"/> OK <input type="checkbox"/> NOK

**A05** - De waarde van de spreidingsweerstand van de aardverbinding is te hoog (Boek 1: 5.4.2).
