Asbestinventarisatetest

Kasteelstraat 15, 1700 Dilbeek

Attestnummer : 20230313-000289.000

Niet-asbestveilig

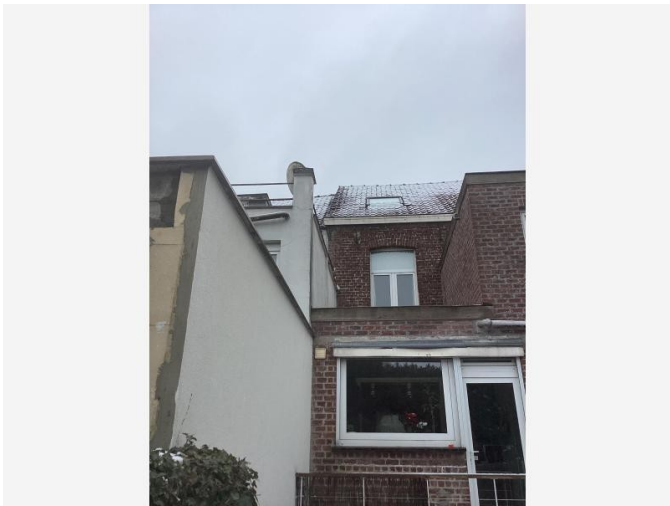
Het asbestmateriaal valt onder de mijlpaal van 2040.

Eindbeoordeling materiaalrisico	Verhoogd materiaalrisico en/of verhoogde kans op vezelvrijgave
---------------------------------	--

Gebondenheid	Categorie 1: hechtgebonden in oorsprong
Asbestsoort (vezeltype)	Alleen chrysotiel
Asbestconcentratie	Laag (< 50%)
Afschermingsgraad van het gehele materiaal	Geheel of deels vrij aan de buitenlucht
Toestand van het materiaal	Matig beschadigd, matig verweerd

Beschrijving	Deksteen
Omgeving	Buiten
Primaire drager	Wand vrijstaand (scheidingsmuur, ...)
Asbestmateriaal	Plaat, paneel, tablet - Hol
Bindmiddel van asbestmateriaal	Cement
Gebondenheid op basis van bindmiddel	Hecht
Hoeveelheid (oppervlakte - dikte - aantal)	• 3,00 m ² - 2,00 cm - 1 stuk
Totaal volume	0,06 m ³
Eenvoudig bereikbaar	Ja
Bevestigingswijze	• Verlijmd, ingegoten, versmeerd
Identificatiemethode	Vaststelling zonder monsternamen

[Verwijderen](#)

- Zorg voor een veilig beheer. Vermijd het beschadigen van het asbestmateriaal. Controleer de toestand jaarlijks op wijzigingen.

- Eenvoudige handelingen: enkel door erkend asbestverwijderaar
De toepassing kan breken bij verwijdering.

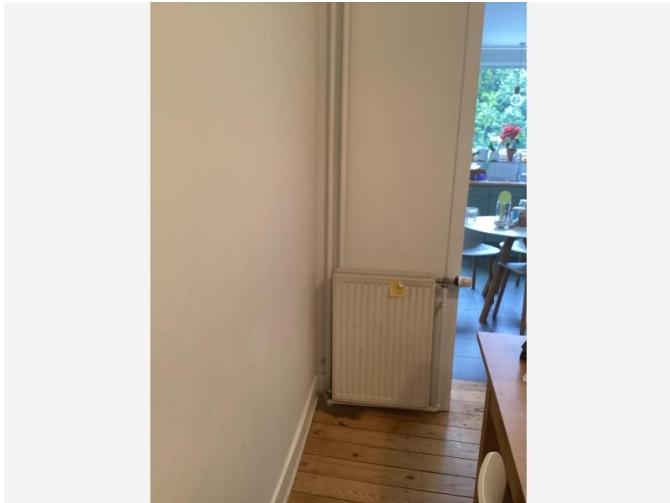
Geen asbest

#	Type	Referentie	Resultaat
3.1	Mengmonster	21180/1	Geen asbest

Beschrijving	Pleisterwerk muren
Omgeving	Binnen
Primaire drager	Binnenwand

Bindmiddel van materiaal	Gips - kalk
Gebondenheid op basis van bindmiddel	Niet-hechtgebonden
Hoeveelheid (oppervlakte - dikte - aantal)	• 225,00 m ² - 1,00 cm - 1 stuk
Totaal volume	2,25 m ³
Identificatiemethode	Vaststelling met monstername
Destructieve handeling voor identificatie	Nee

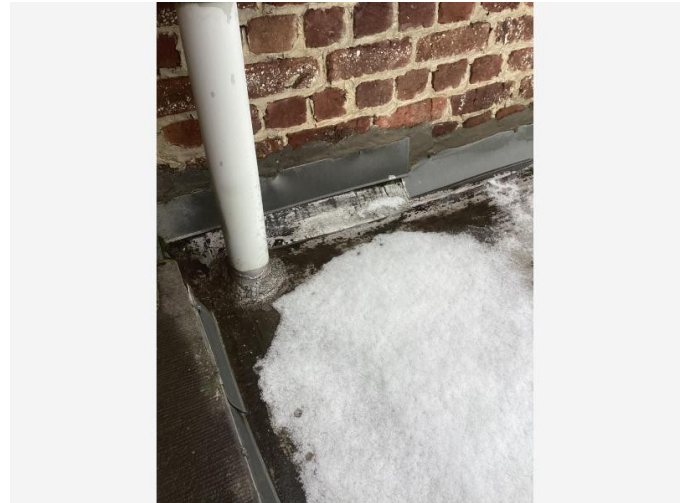
Fiche 4: Bitumen dakbedekking

Geen asbest

#	Type	Referentie	Resultaat
4.1	Puntmonster	21180/3	Geen asbest

Beschrijving	Bitumen dakbedekking
Omgeving	Buiten
Primaire drager	Plat dak
Bindmiddel van materiaal	Bitumen (roofing, teer, asfalt)

Gebondenheid op basis van bindmiddel	Hecht
Hoeveelheid (oppervlakte - aantal)	• 6,00 m ² - 1 stuk
Totale oppervlakte	6,00 m ²
Identificatiemethode	Vaststelling met monstername
Destructieve handeling voor identificatie	Nee
