**Verslag huishoudelijke elektrische installatie op laagspanning en zeer lage spanning****Algemeen:**

| Referentie: <b>007-20260625-02</b> | Datum controle: <b>25/06/2026</b> |

| Adres installatie: <b>Maasheide 32, 3580 - Beringen</b> | Nummer teller(s): <b>1sag3200084501</b> |

| <input checked="" type="checkbox"/> 8.4.2 (Controlebezoek van een oude installatie bij verkoop) |

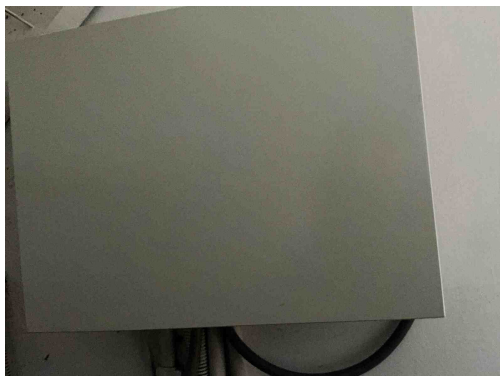
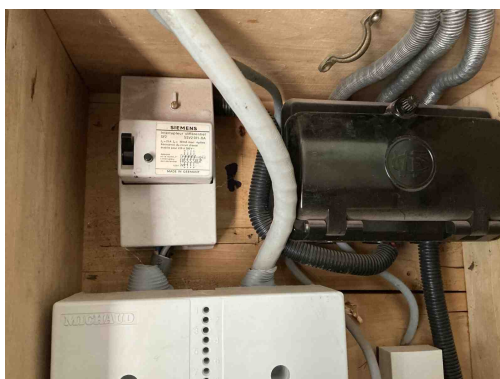
| Aarding | |
|---|---|
| <b>B17</b> | De voedingsspanning is niet op elk bord vermeld (Boek 1: 3.1.3.3). |
| <b>B18</b> | Het volgnummer is niet op elk bord vermeld (Boek 1: 3.1.3.3).<br><i>Opmerking: Elk bord</i> |

**B17** - De voedingsspanning is niet op elk bord vermeld (Boek 1: 3.1.3.3).

**B18** - Het volgnummer is niet op elk bord vermeld (Boek 1: 3.1.3.3).

*Opmerking: Elk bord*

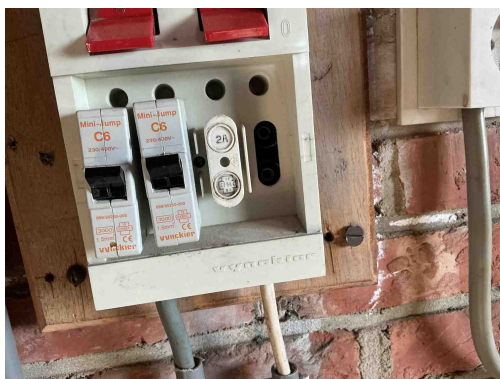
**B30** - De houder van de beveiliging in een huishoudelijke ruimte is niet voorzien van aangepaste kalibreerelementen (Boek1: 5.3.5.5).

*Opmerking: Oa elk bord*

**B18** - Het volgnummer is niet op elk bord vermeld (Boek 1: 3.1.3.3).

*Opmerking: Elk bord*

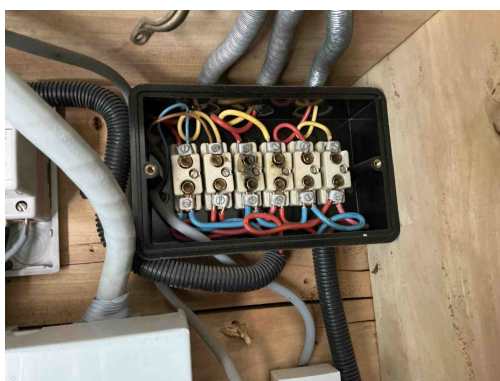
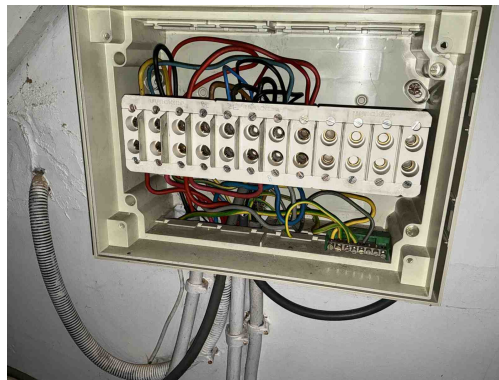
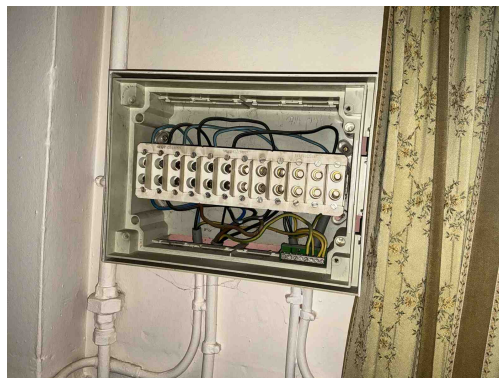
| Aarding | |
|---|---|
| <b>B30</b> | De houder van de beveiliging in een huishoudelijke ruimte is niet voorzien van aangepaste kalibreerelementen (Boek1: 5.3.5.5).<br><i>Opmerking: Oa elk bord</i> |

**B30** - De houder van de beveiliging in een huishoudelijke ruimte is niet voorzien van aangepaste kalibreerelementen (Boek1: 5.3.5.5).

*Opmerking: Oa elk bord*

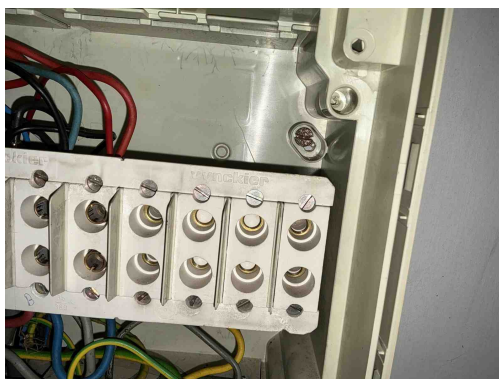
**B30** - De houder van de beveiliging in een huishoudelijke ruimte is niet voorzien van aangepaste kalibreerelementen (Boek1: 5.3.5.5).

*Opmerking: Oa elk bord*

**T21** - Het elektrisch materieel is niet geplaatst volgens de voorschriften van de fabrikant/ regels van goed vakmanschap . (Boek 1: 1.4.1.3)

*Opmerking: Ophangwijzen*

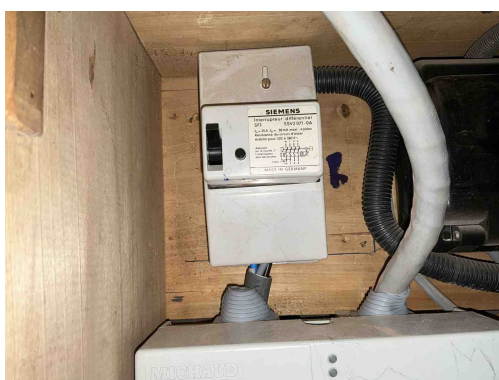
| Aarding | |
|---|---|
| <b>D24</b> | De differentieelstroombeschermingsinrichtingen die worden geplaatst in huishoudelijke installaties dienen tenminste van het type A te zijn (Boek 1: 5.3.5.3). |

**D24** - De differentieelstroombeschermingsinrichtingen die worden geplaatst in huishoudelijke installaties dienen tenminste van het type A te zijn (Boek 1: 5.3.5.3).

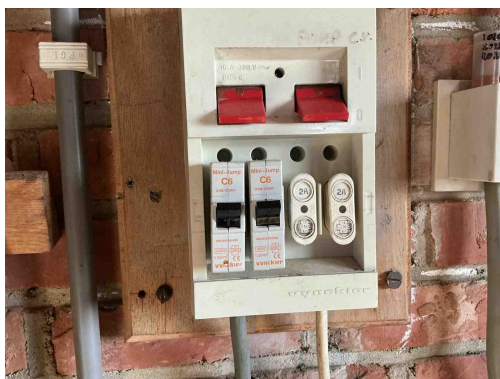
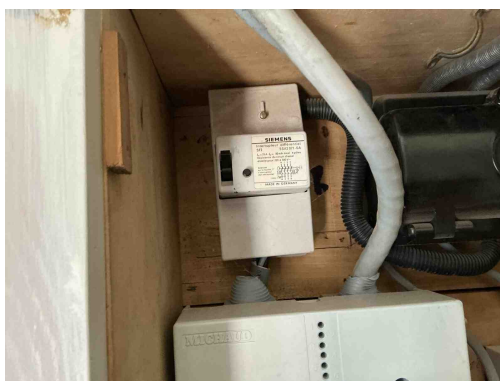
| Aarding | |
|---|---|
| <b>B29</b> | Het elektrisch verdeelbord in een huishoudelijke ruimte is niet voorzien van een deur (Boek1: 5.3.5.1).<br><i>Opmerking: Bord 1 en bord 5</i> |

**B29** - Het elektrisch verdeelbord in een huishoudelijke ruimte is niet voorzien van een deur (Boek1: 5.3.5.1).  
*Opmerking: Bord 1 en bord 5*

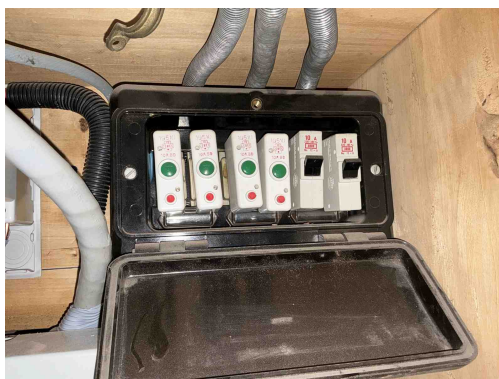
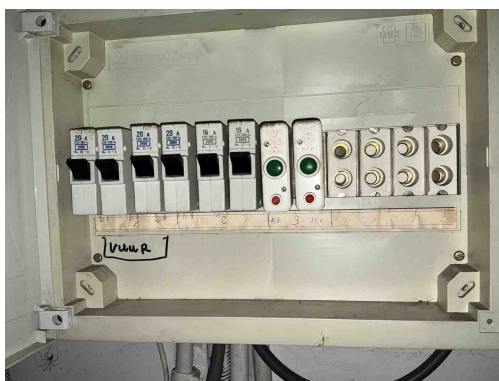
| Aarding | |
|---|---|
| <b>D08</b> | De nodige markeringen op de beveiligingstoestellen ontbreken of zijn onleesbaar (Boek 1: 5.3.5.5).<br><i>Opmerking: Bord 2, bord 3 en bord 5</i> |

**D08** - De nodige markeringen op de beveiligingstoestellen ontbreken of zijn onleesbaar (Boek 1: 5.3.5.5).  
*Opmerking: Bord 2, bord 3 en bord 5*

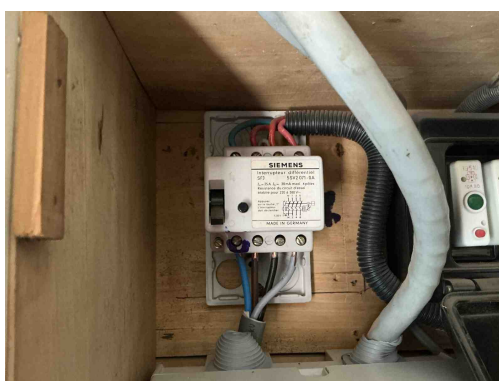
| Aarding | |
|---|---|
| <b>D04</b> | De hoofddifferentieelstroominrichting is niet verzegelbaar (Boek 1: 4.2.4.3). |

**D04** - De hoofddifferentieelstroominrichting is niet verzegelbaar (Boek 1: 4.2.4.3).

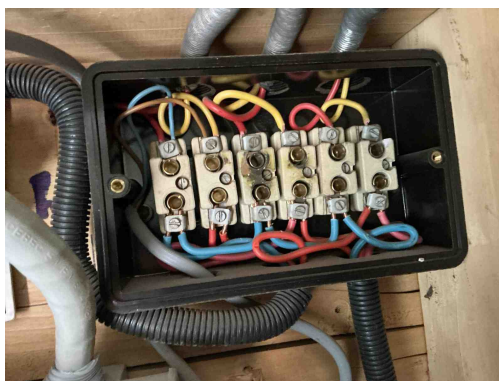
| Aarding | |
|---|---|
| <b>B14</b> | Abnormale opwarming van de beveiligingen, schakelapparatuur, aansluitklemmen (Boek 1: 4.4.1.1).<br><i>Opmerking: Bord 2</i> |

**B14** - Abnormale opwarming van de beveiligingen, schakelapparatuur, aansluitklemmen (Boek 1: 4.4.1.1).  
*Opmerking: Bord 2*

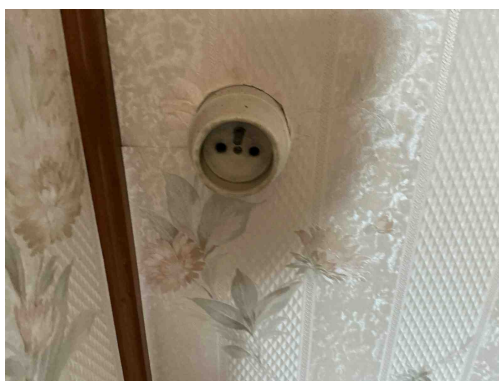
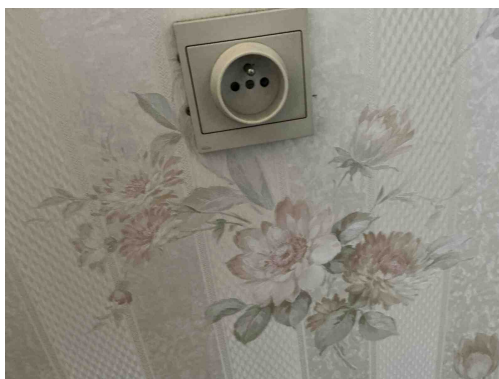
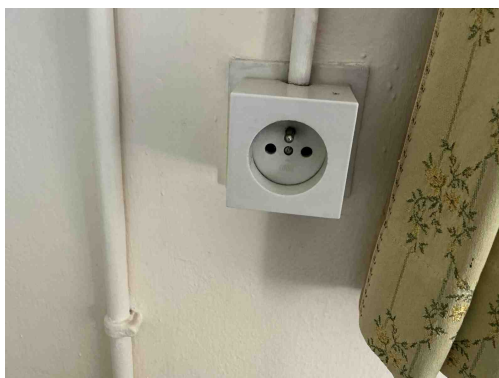
| Aarding | |
|---|---|
| <b>T11</b> | De contactdozen waarvan de toegekende stroomsterkte maximaal 16A en de toegekende spanning maximaal 250V bedraagt en niet bedoeld zijn voor de voeding van een of meerdere verbruikstoestellen voor een specifiek doel en niet geplaatst zijn in of op schakel- en verdeelborden, beschikken niet of IPXX-D (incl. gemeenschappelijke delen residentieel geheel) (Boek 1: 4.2.2.3/5.3.5.2).<br><i>Opmerking: Hal, wasplaats</i> |

**T11** - De contactdozen waarvan de toegekende stroomsterkte maximaal 16A en de toegekende spanning maximaal 250V bedraagt en niet bedoeld zijn voor de voeding van een of meerdere verbruikstoestellen voor een specifiek doel en niet geplaatst zijn in of op schakel- en verdeelborden, beschikken niet of IPXX-D (incl. gemeenschappelijke delen residentieel geheel) (Boek 1: 4.2.2.3/5.3.5.2).  
*Opmerking: Hal, wasplaats*

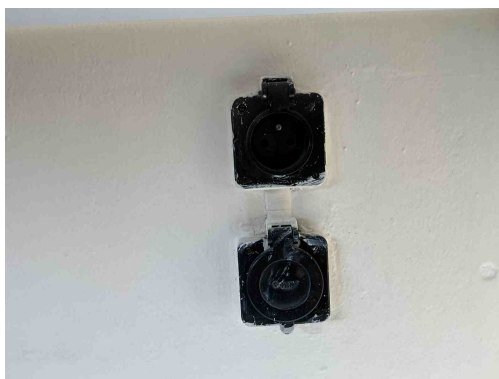
**T11** - De contactdozen waarvan de toegekende stroomsterkte maximaal 16A en de toegekende spanning maximaal 250V bedraagt en niet bedoeld zijn voor de voeding van een of meerdere verbruikstoestellen voor een specifiek doel en niet geplaatst zijn in of op schakel- en verdeelborden, beschikken niet of IPXX-D (incl. gemeenschappelijke delen residentieel geheel) (Boek 1: 4.2.2.3/5.3.5.2).

*Opmerking: Hal, wasplaats*

**T09** - Bepaalde contactdozen en/of schakelaars zijn beschadigd (Boek 1: 1.4.1.3).

*Opmerking: Wasplaats*

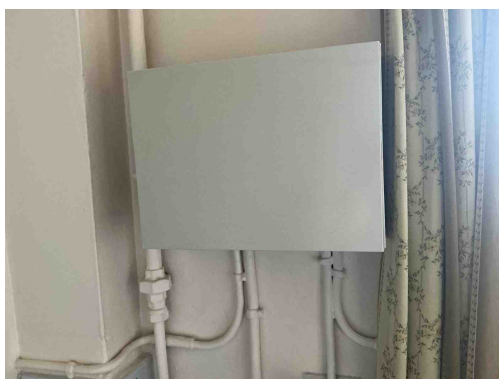
**B18** - Het volgnummer is niet op elk bord vermeld (Boek 1: 3.1.3.3).

*Opmerking: Elk bord*

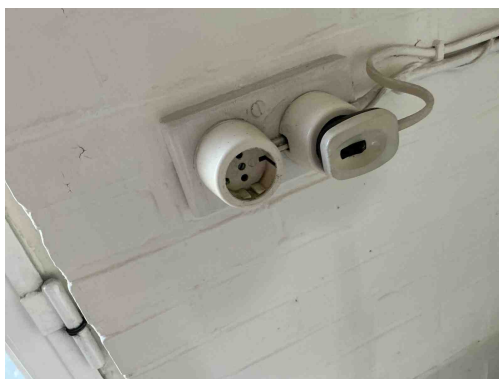
**T03** - Contactdozen met randaarding zijn niet toegelaten in huishoudelijke installaties en in niet huishoudelijke installaties zonder BA4/BA5 personeel (Boek 1: 5.3.5.2).

*Opmerking: Veranda*

**T13** - Opbouwcontactdozen en/of -schakelaars zonder achterplaatje mogen niet rechtstreeks op een brandbare ondergrond bevestigd worden (Boek 1: 4.3.3.5).

*Opmerking: Veranda, cv ruimte*

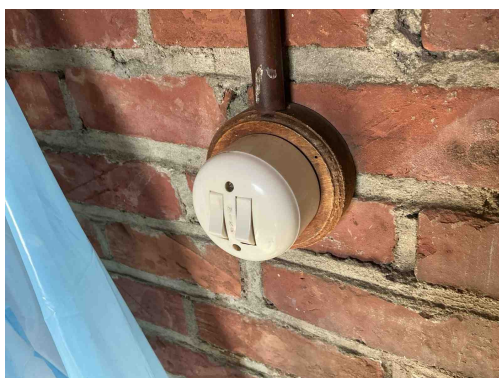
**T13** - Opbouwcontactdozen en/of -schakelaars zonder achterplaatje mogen niet rechtstreeks op een brandbare ondergrond bevestigd worden (Boek 1: 4.3.3.5).

*Opmerking: Veranda, cv ruimte*

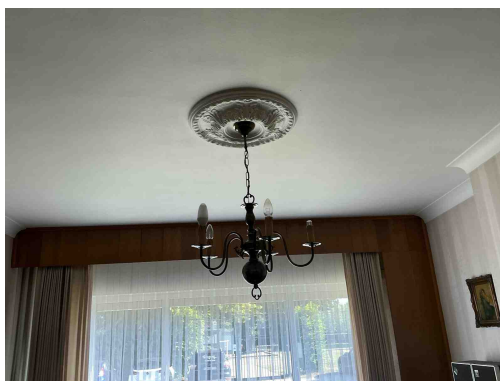
Klasse 0 toestellen
