**Verslag huishoudelijke elektrische installatie op laagspanning en zeer lage spanning****Algemeen:**

| Referentie: <b>008-20260617-04</b> | Datum controle: <b>17/06/2026</b> |

| Adres installatie: | <b>Tiensesteenweg 154, 3211 - Binkom</b> | Nummer teller(s): | <b>1sag1200173159</b> |

| <input checked="" type="checkbox"/> 8.4.2 (Controlebezoek van een oude installatie bij verkoop) |

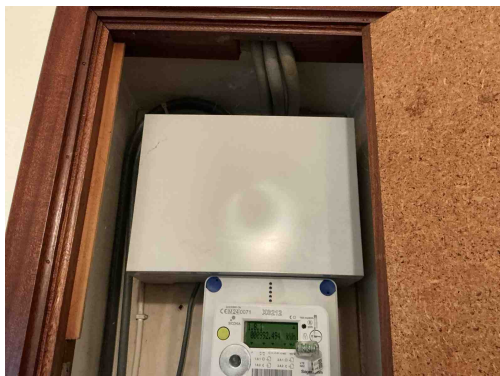
**B17** - De voedingsspanning is niet op elk bord vermeld (Boek 1: 3.1.3.3).  
*Opmerking: Oa bord 1*

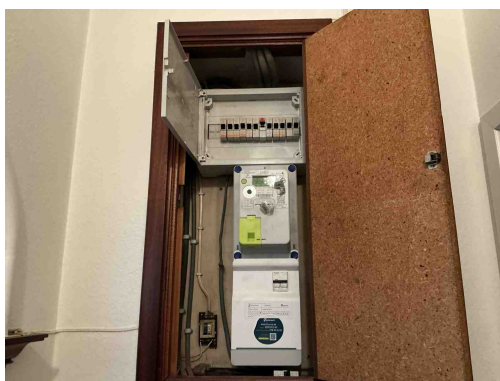
**B26** - Het elektrisch bord kon niet gedemonteerd worden (Boek 1: 5.3.5.1).  
*Opmerking: Oa automaten zeer strak vast, bord op hoogte geplaatst,*

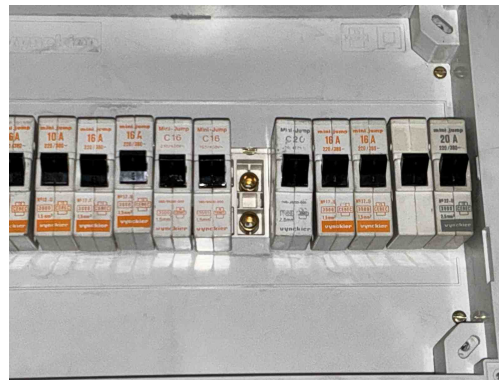
**B30** - De houder van de beveiliging in een huishoudelijke ruimte is niet voorzien van aangepaste kalibreerelementen (Boek1: 5.3.5.5).

*Opmerking: Oa bord 1*

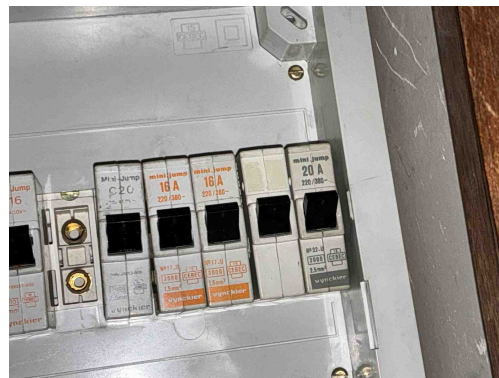
**D08** - De nodige markeringen op de beveiligingstoestellen ontbreken of zijn onleesbaar (Boek 1: 5.3.5.5).

*Opmerking: Oa bord 1*

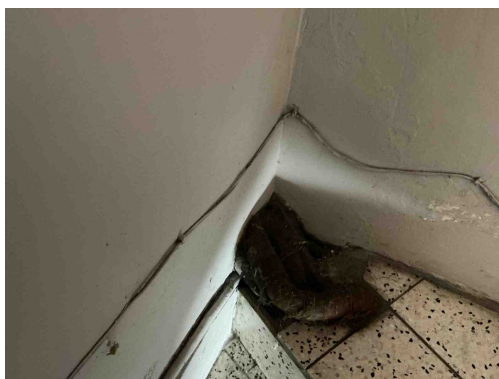
**C21** - Het gebruik van geleiders van het type VOB, zonder bijkomende afscherming is niet toegestaan (Boek 1: 5.2.9.6).  
*Opmerking: Oa inkom, kelder,*

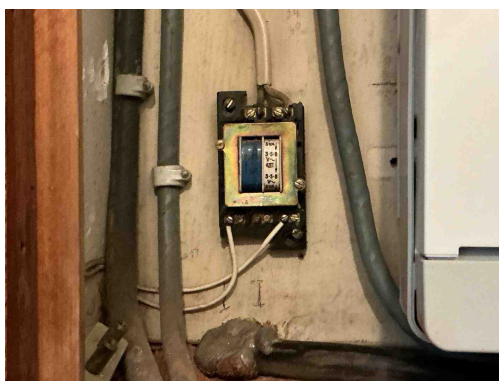
**C21** - Het gebruik van geleiders van het type VOB, zonder bijkomende afscherming is niet toegestaan (Boek 1: 5.2.9.6).  
*Opmerking: Oa inkom, kelder,*

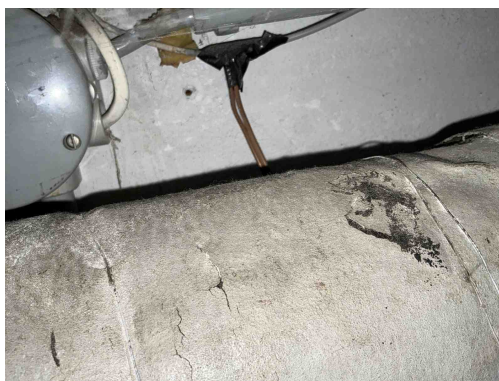
**C21** - Het gebruik van geleiders van het type VOB, zonder bijkomende afscherming is niet toegestaan (Boek 1: 5.2.9.6).  
*Opmerking: Oa inkom, kelder,*

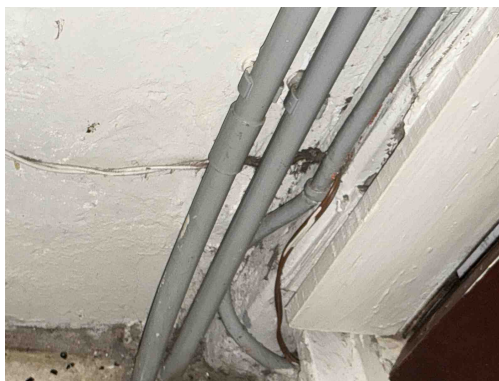
**C21** - Het gebruik van geleiders van het type VOB, zonder bijkomende afscherming is niet toegestaan (Boek 1: 5.2.9.6).  
*Opmerking: Oa inkom, kelder,*

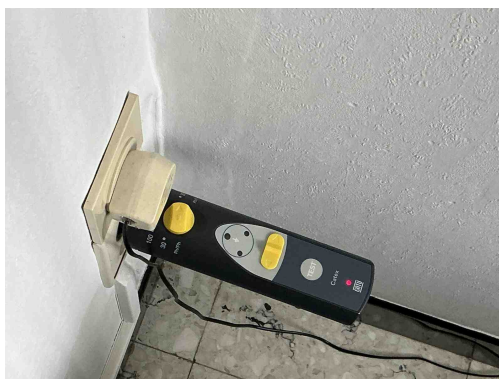
**A16** - Er is geen continuïteit van de beschermingsgeleider van de contactdoos (Boek 1: 5.4.3.4).  
*Opmerking: Oa living, kleine kamer, kelder,...*

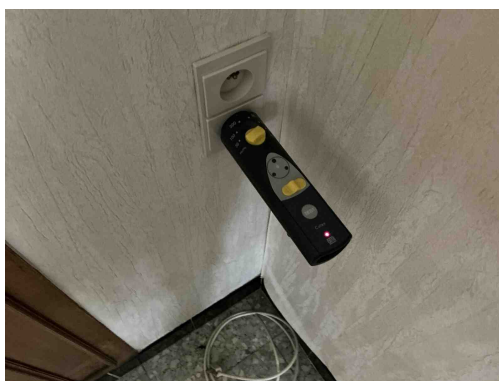
**A16** - Er is geen continuïteit van de beschermingsgeleider van de contactdoos (Boek 1: 5.4.3.4).  
*Opmerking: Oa living, kleine kamer, kelder,...*

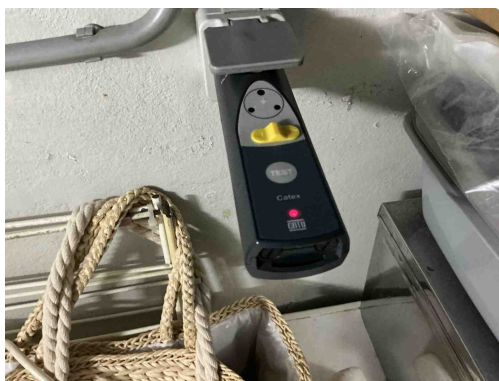
**A16** - Er is geen continuïteit van de beschermingsgeleider van de contactdoos (Boek 1: 5.4.3.4).  
*Opmerking: Oa living, kleine kamer, kelder,...*

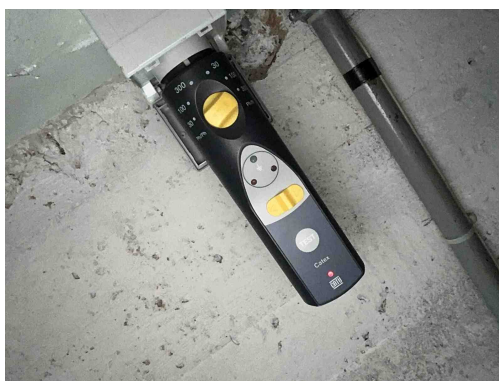
**A16** - Er is geen continuïteit van de beschermingsgeleider van de contactdoos (Boek 1: 5.4.3.4).  
*Opmerking: Oa living, kleine kamer, kelder,...*

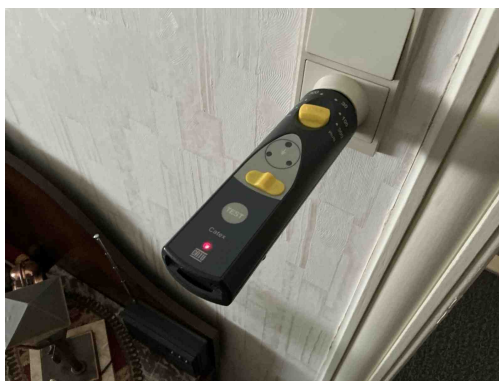
**A16** - Er is geen continuïteit van de beschermingsgeleider van de contactdoos (Boek 1: 5.4.3.4).  
*Opmerking: Oa living, kleine kamer, kelder,...*

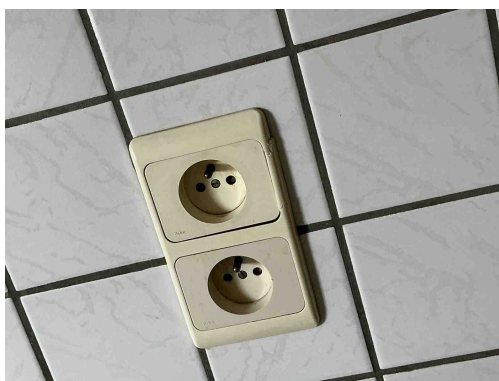
**T09** - Bepaalde contactdozen en/of schakelaars zijn beschadigd (Boek 1: 1.4.1.3).  
*Opmerking: Oa Keuken, dressing*

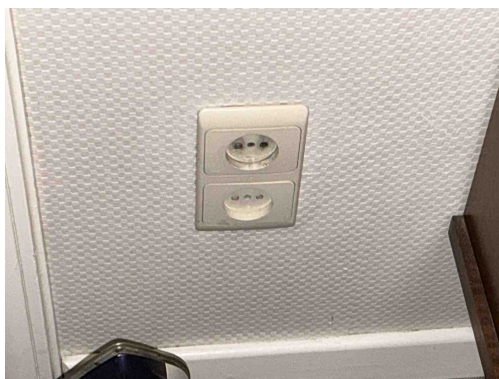
**T09** - Bepaalde contactdozen en/of schakelaars zijn beschadigd (Boek 1: 1.4.1.3).

*Opmerking: Oa Keuken, dressing*

**A20** - Er bevindt zich een contactdoos zonder beschermingsgeleider in de elektrische installatie. Deze is niet geplaatst achter een differentieelstroombeschermingsinrichting met grote (max. 30mA) of zeer grote (max. 10mA) gevoeligheid.

*Opmerking: Oa kleine kamer, dressing,*

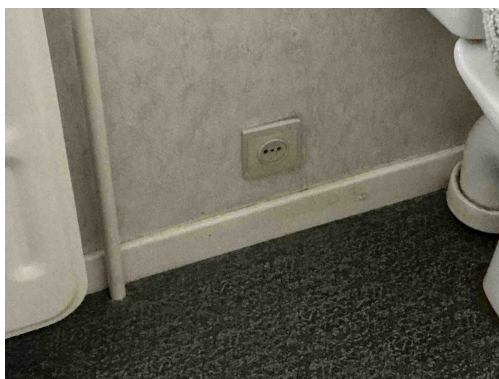
**A20** - Er bevindt zich een contactdoos zonder beschermingsgeleider in de elektrische installatie. Deze is niet geplaatst achter een differentieelstroombeschermingsinrichting met grote (max. 30mA) of zeer grote (max. 10mA) gevoeligheid.

*Opmerking: Oa kleine kamer, dressing,*

**T11** - De contactdozen waarvan de toegekende stroomsterkte maximaal 16A en de toegekende spanning maximaal 250V bedraagt en niet bedoeld zijn voor de voeding van een of meerdere verbruikstoestellen voor een specifiek doel en niet geplaatst zijn in of op schakel- en verdeelborden, beschikken niet of IPXX-D (incl. gemeenschappelijke delen residentieel geheel) (Boek 1: 4.2.2.3/5.3.5.2).

*Opmerking: Oa kleine kamer ,kelder*

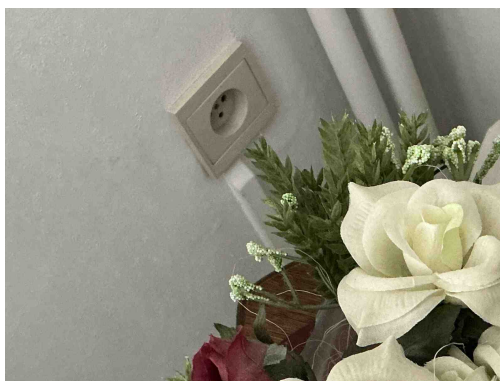
**A20** - Er bevindt zich een contactdoos zonder beschermingsgeleider in de elektrische installatie. Deze is niet geplaatst achter een differentieelstroombeschermingsinrichting met grote (max. 30mA) of zeer grote (max. 10mA) gevoeligheid.

*Opmerking: Oa kleine kamer, dressing,*

**T11** - De contactdozen waarvan de toegekende stroomsterkte maximaal 16A en de toegekende spanning maximaal 250V bedraagt en niet bedoeld zijn voor de voeding van een of meerdere verbruikstoestellen voor een specifiek doel en niet geplaatst zijn in of op schakel- en verdeelborden, beschikken niet of IPXX-D (incl. gemeenschappelijke delen residentieel geheel) (Boek 1: 4.2.2.3/5.3.5.2).

*Opmerking: Oa kleine kamer ,kelder*

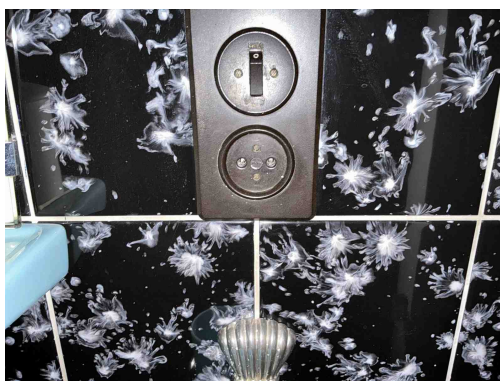
**A20** - Er bevindt zich een contactdoos zonder beschermingsgeleider in de elektrische installatie. Deze is niet geplaatst achter een differentieelstroombeschermingsinrichting met grote (max. 30mA) of zeer grote (max. 10mA) gevoeligheid.

*Opmerking: Oa kleine kamer, dressing,*

**T11** - De contactdozen waarvan de toegekende stroomsterkte maximaal 16A en de toegekende spanning maximaal 250V bedraagt en niet bedoeld zijn voor de voeding van een of meerdere verbruikstoestellen voor een specifiek doel en niet geplaatst zijn in of op schakel- en verdeelborden, beschikken niet of IPXX-D (incl. gemeenschappelijke delen residentieel geheel) (Boek 1: 4.2.2.3/5.3.5.2).

*Opmerking: Oa kleine kamer ,kelder*

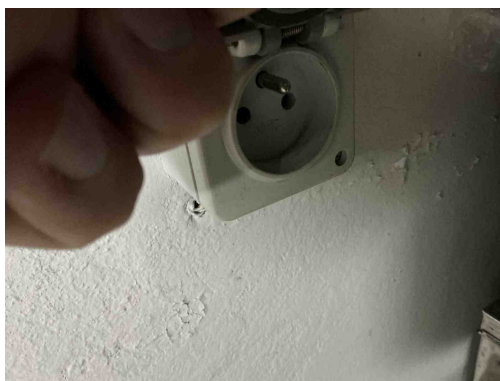
**T11** - De contactdozen waarvan de toegekende stroomsterkte maximaal 16A en de toegekende spanning maximaal 250V bedraagt en niet bedoeld zijn voor de voeding van een of meerdere verbruikstoestellen voor een specifiek doel en niet geplaatst zijn in of op schakel- en verdeelborden, beschikken niet of IPXX-D (incl. gemeenschappelijke delen residentieel geheel) (Boek 1: 4.2.2.3/5.3.5.2).

*Opmerking: Oa kleine kamer ,kelder*
