# Asbestinventarisatetest

Isabellakaai 15, 9000 Gent

Attestnummer : **20260626-000192.000**

Uitgegeven op : **26.06.2026**

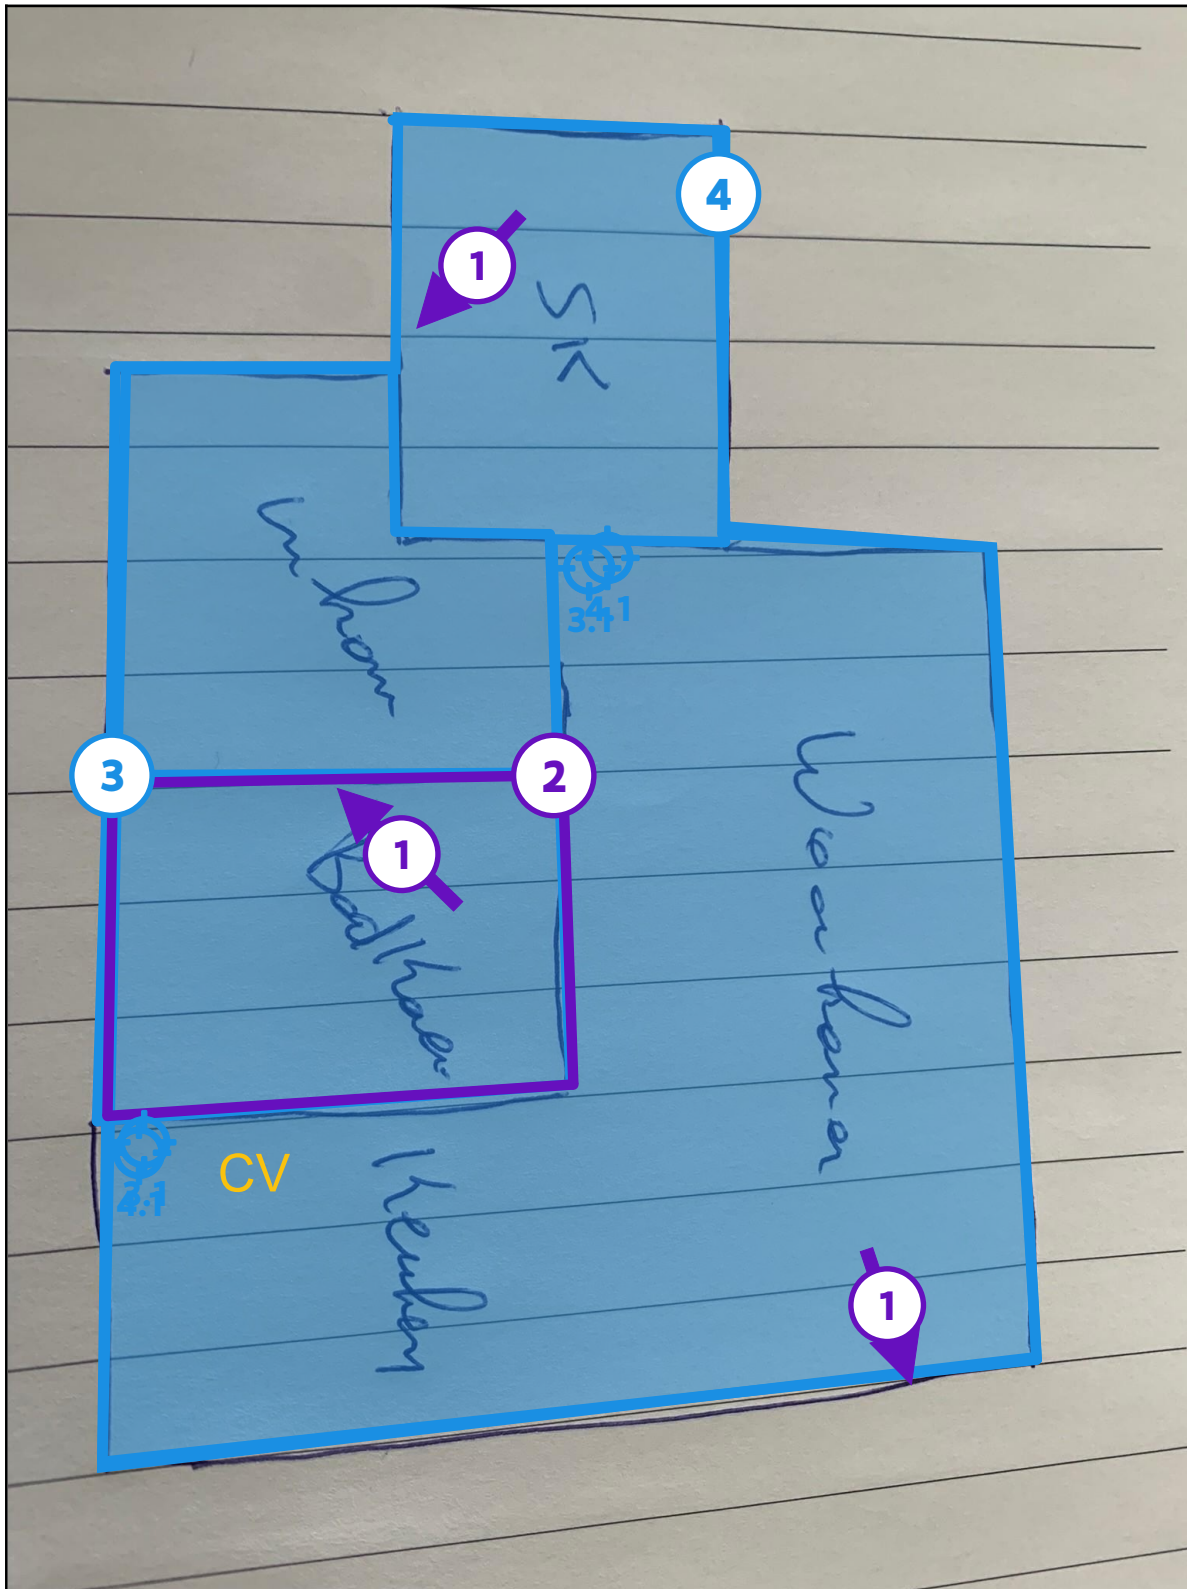
## Plan 1.2: Appartement

1. radiatoren bestaande uit gekoppelde panelen	Advies	-
2. gelijmde intacte tegels in badkamer	Advies	-
3. bepleistering op de muren	Geen asbest	-
3.1 Code: MM1	Mengmonster	-
4. bepleistering op de plafonds	Geen asbest	-
4.1 Code: MM2	Mengmonster	-

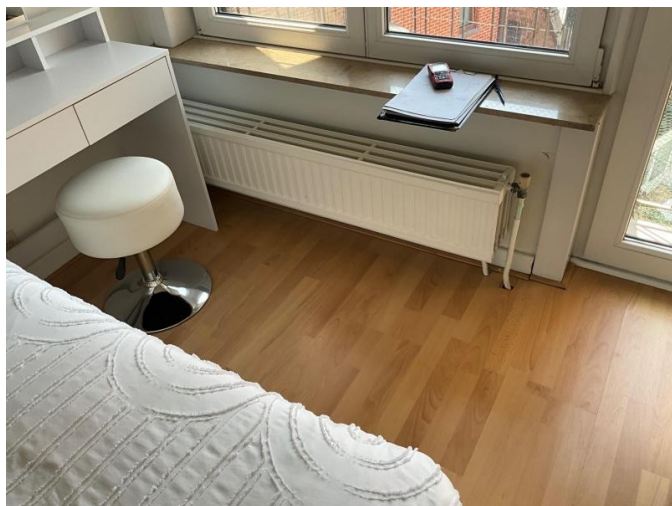
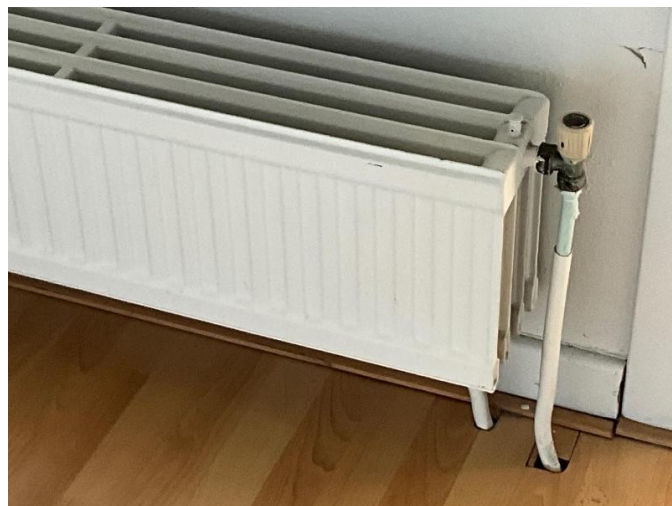
Recente radiatoren

De asbestdeskundige beoordeelt het materiaal als niet-asbestverdacht.

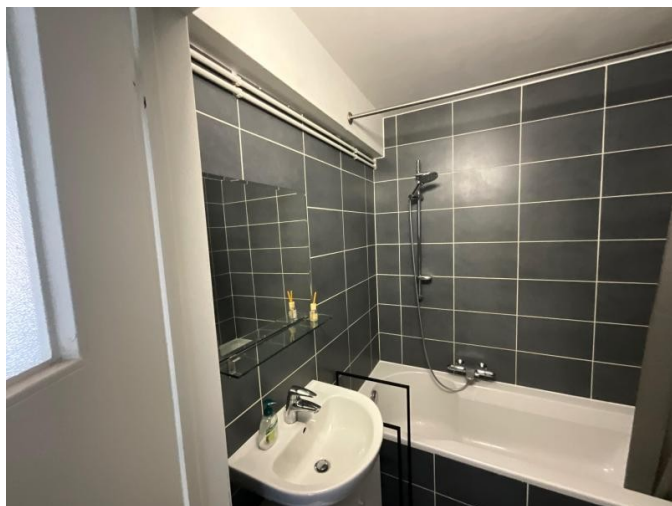
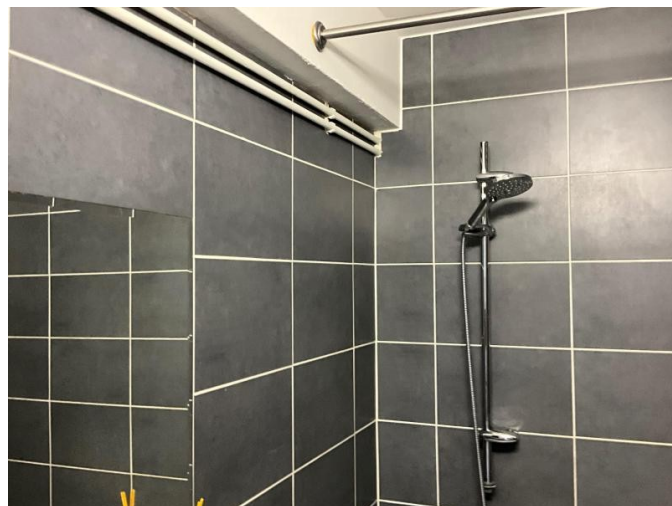
### Informatie over een materiaal dat de asbestdeskundige niet kan waarnemen of vaststellen

Basis voor advies	Beoordeling op basis van expertise met een vaststelling door de asbestdeskundige.
-------------------	---

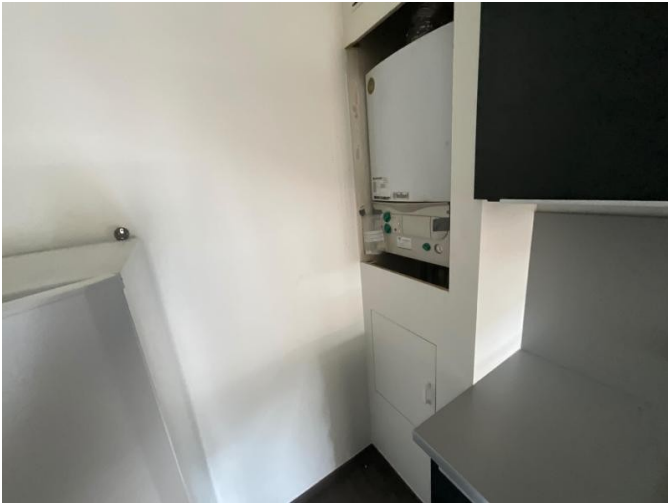
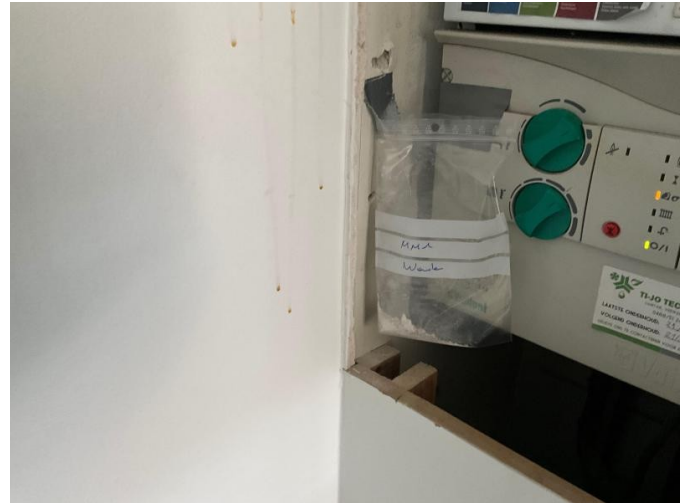
## Fiche 3: bepleistering op de muren

### Conclusie

Geen asbest

#	Type	Referentie	Resultaat
3.1	Mengmonster	MM1	Geen asbest

Beschrijving	beploistering op de muren
Omgeving	Binnen
Primaire drager	Binnenwand
Bindmiddel van materiaal	Gips - kalk
Gebondenheid op basis van bindmiddel	Niet-hechtgebonden
Hoeveelheid (oppervlakte - dikte - aantal)	• 140,00 m <sup>2</sup> - 1,00 cm - 1 stuk
Totaal volume	1,40 m <sup>3</sup>
Identificatiemethode	Een monstername door de asbestdeskundige met laboanalyse door een asbestlabo.
Destructieve handeling voor identificatie	Nee
Opmerking	<p>Deze oppervlakte is een berekende schatting , Er worden geen rechten verleend aan deze oppervlakten. De dikte is een schatting die voorkomt uit de monsterplaatsen en is daarom niet altijd representatief.</p> <p>staalname in</p> <p>Natteruimte : keuken</p> <p>droge ruimte : berging / leefruimte/ slaapkamer</p> <p>trappenhal : Niet van toepassing</p> <p>stookplaats : staal genomen idem als keuken</p>

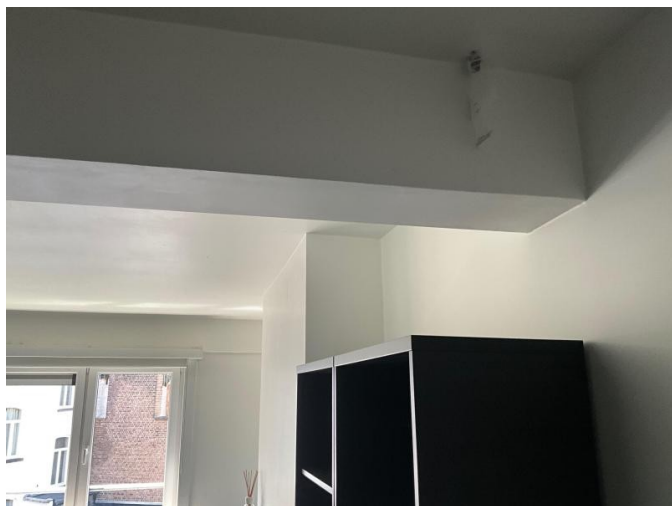
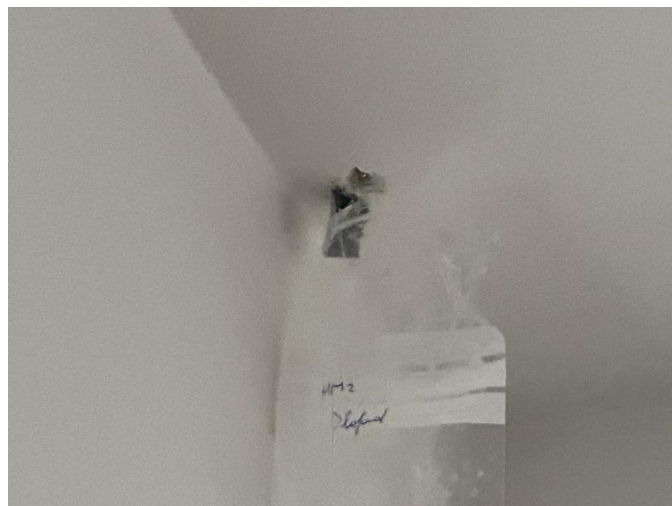
### Conclusie

Geen asbest

#	Type	Referentie	Resultaat
4.1	Mengmonster	MM2	Geen asbest

Beschrijving	beploistering op de plafonds
Omgeving	Binnen
Primaire drager	Plafond
Bindmiddel van materiaal	Gips - kalk
Gebondenheid op basis van bindmiddel	Niet-hechtgebonden
Hoeveelheid (oppervlakte - dikte - aantal)	• 45,00 m <sup>2</sup> - 1,00 cm - 1 stuk
Totaal volume	0,45 m <sup>3</sup>
Identificatiemethode	Een monstername door de asbestdeskundige met laboanalyse door een asbestlabo.
Destructieve handeling voor identificatie	Nee
Opmerking	<p>Deze oppervlakte is een berekende schatting , Er worden geen rechten verleend aan deze oppervlakten. De dikte is een schatting die voorkomt uit de monsterplaatsen en is daarom niet altijd representatief.</p> <p>staalname in</p> <p>Natteruimte : keuken</p> <p>droge ruimte : berging / leefruimte/ slaapkamer</p> <p>trappenhal : Niet van toepassing</p> <p>stookplaats : staal genomen idem als keuken</p>

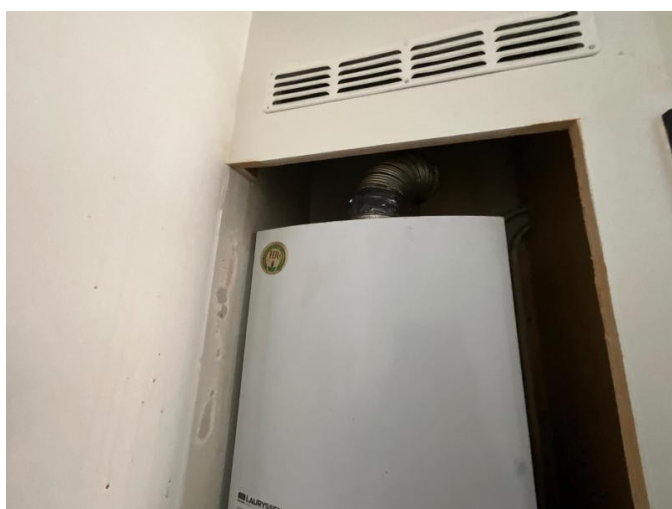
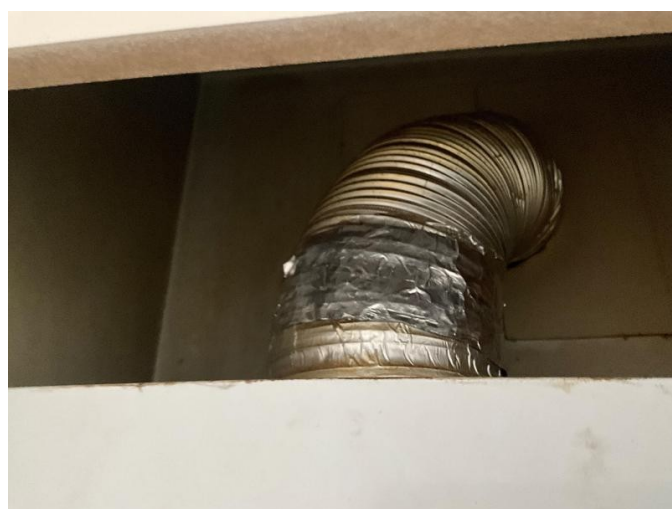
## Fiche 7: Rookgaskanaal

De asbestdeskundige controleert tijdens het onderzoek altijd bepaalde ruimtes en materialen die vaak asbest bevatten. Volgende onderdelen kon de asbestdeskundige echter niet onderzoeken. Het is dus mogelijk dat hier asbesthoudende materialen aanwezig zijn.
