# Asbestinventarisatetest

Silvesterdreef 5/1, 2950 Kapellen

Attestnummer : **20260703-000197.000**

Uitgegeven op : **03.07.2026**

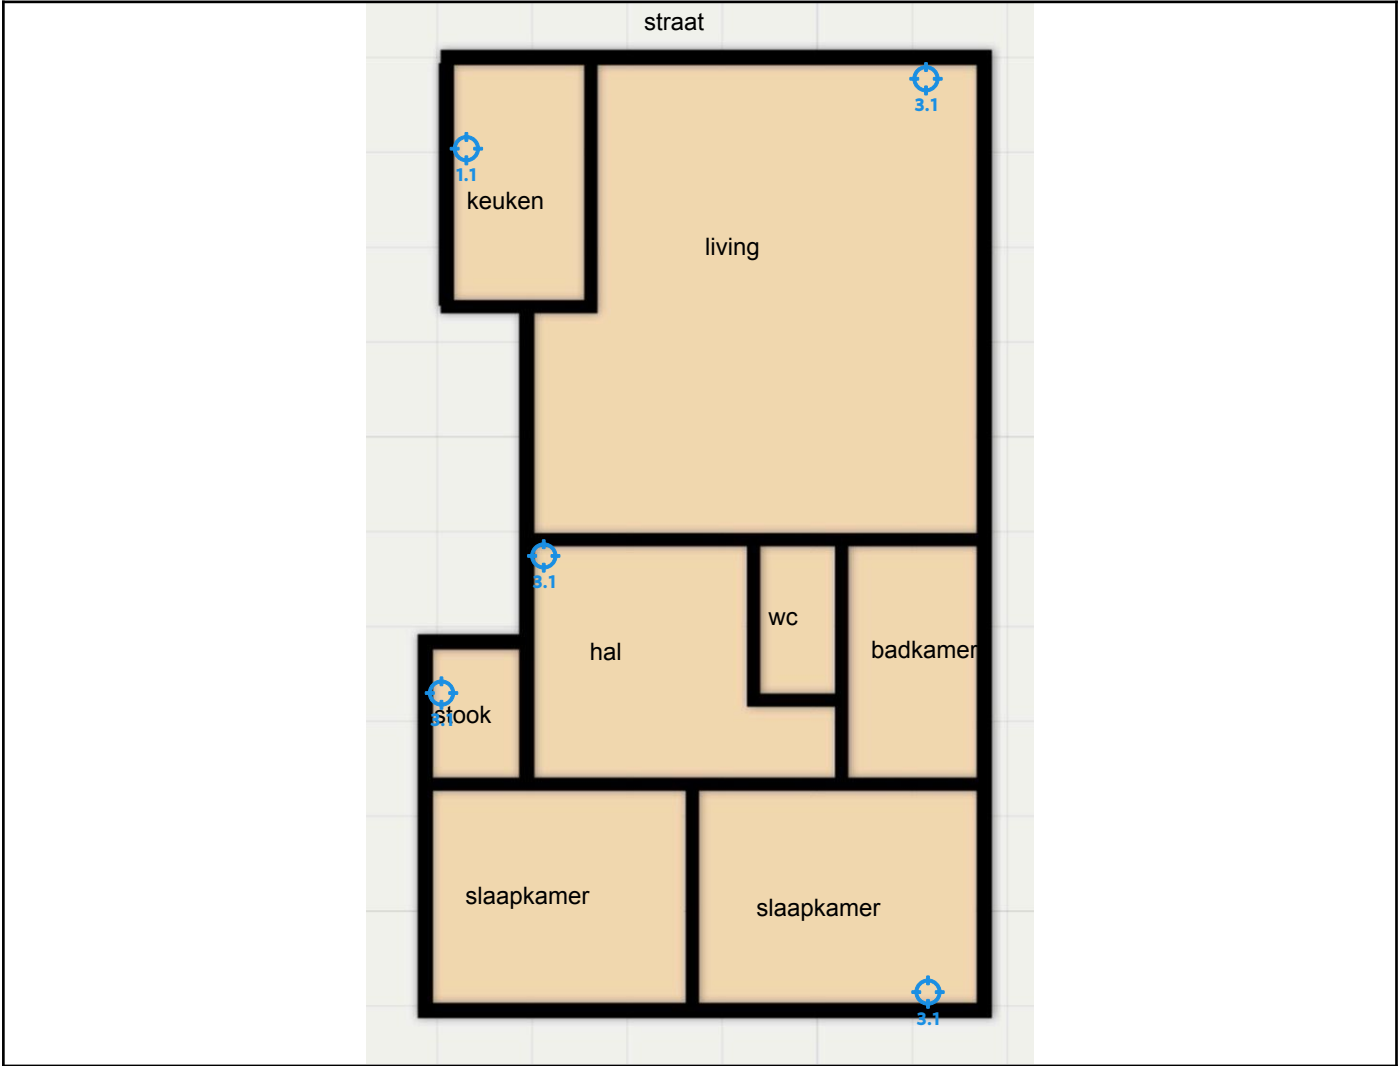
# Plan 1.1: Grondplan

| Beschrijving | Type | Actie |
|---|---|---|
| 1. Dreunplaat | Geen asbest | - |
| 1.1 Code: 6020558388 | Puntmonster | - |
| 3. Pleisterwerk wand | Geen asbest | - |
| 3.1 Code: 6020558386 | Mengmonster | - |

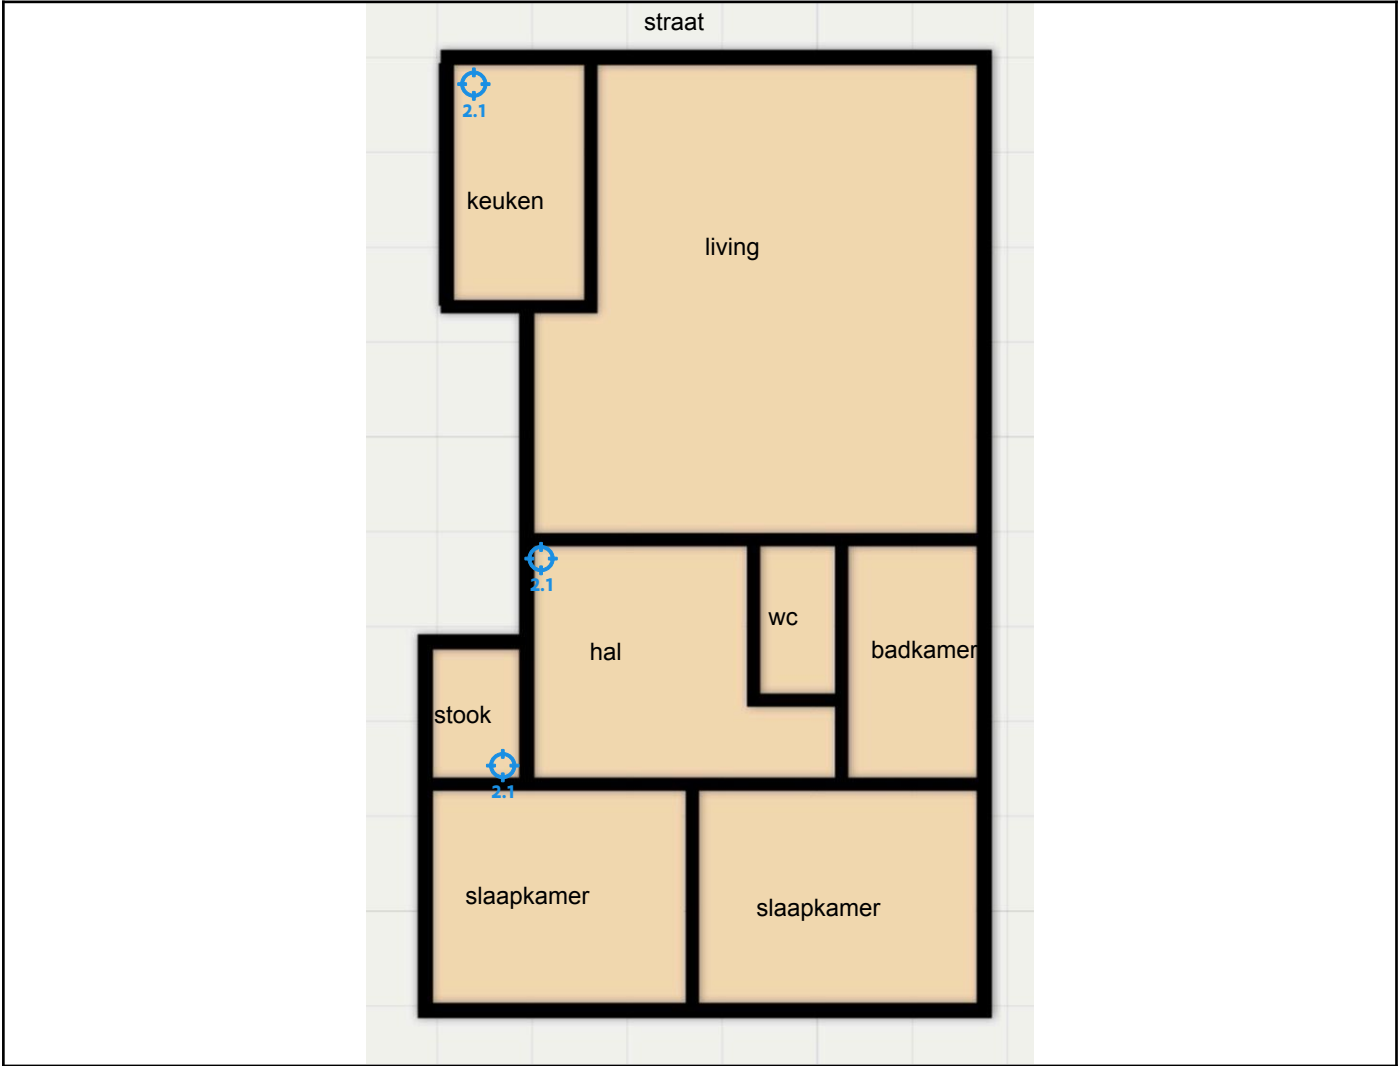
# Plan 1.2: Grondplan kopie

| Beschrijving | Type | Actie |
|---|---|---|
| 2. Pleisterwerk plafond | Geen asbest | - |
| 2.1 Code: 6020558387 | Mengmonster | - |

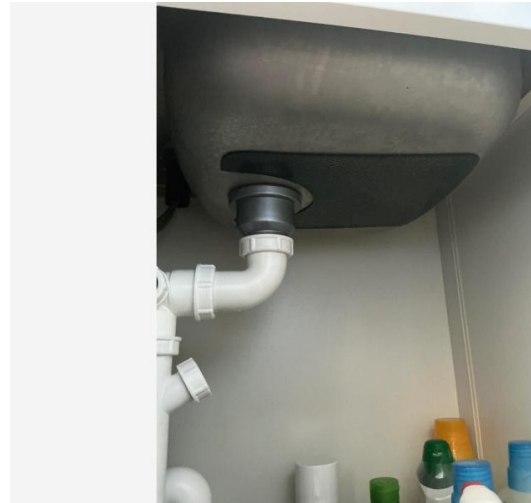
## Fiche 1: Dreunplaat

Geen asbest

| # | Type | Referentie | Resultaat |
|---|---|---|---|
| 1.1 | Puntmonster | 6020558388 | Geen asbest |

| Beschrijving | Dreunplaat |
| Primaire drager | Sanitaire infrastructuur en uitrusting (toe- en afvoer) |
| Bindmiddel van materiaal | Bitumen (roofing, teer, asfalt) |
| Hoeveelheid (lengte - breedte - dikte - aantal) | <ul style="list-style-type: none"><li>• 8,00 cm - 10,00 cm - 0,50 cm - 1 stuk</li></ul> |

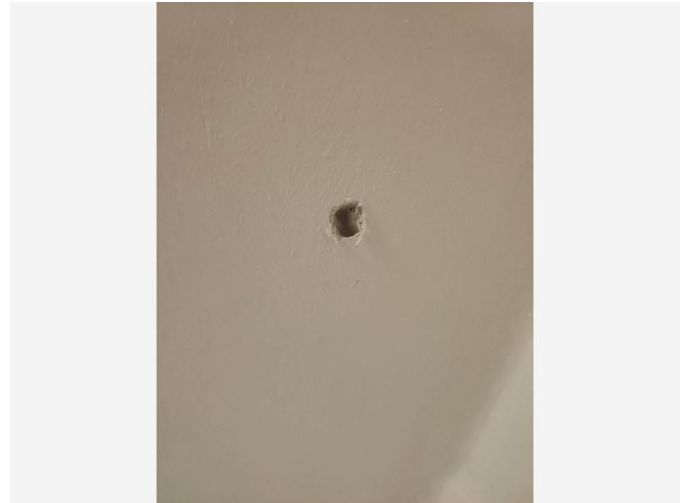
## Fiche 2: Pleisterwerk plafond

Geen asbest

| # | Type | Referentie | Resultaat |
|---|---|---|---|
| 2.1 | Mengmonster | 6020558387 | Geen asbest |

| Beschrijving | Pleisterwerk plafond |
| Primaire drager | Plafond |
| Bindmiddel van materiaal | Gips - kalk |
| Hoeveelheid (oppervlakte - dikte - aantal) | • 107,00 m <sup>2</sup> - 1,00 cm - 1 stuk |

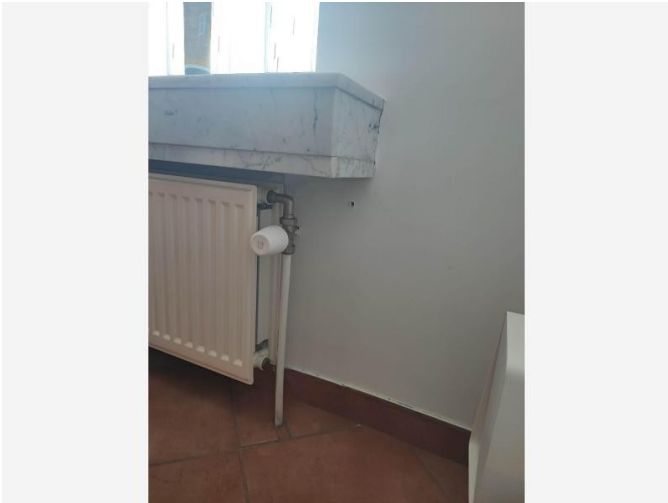
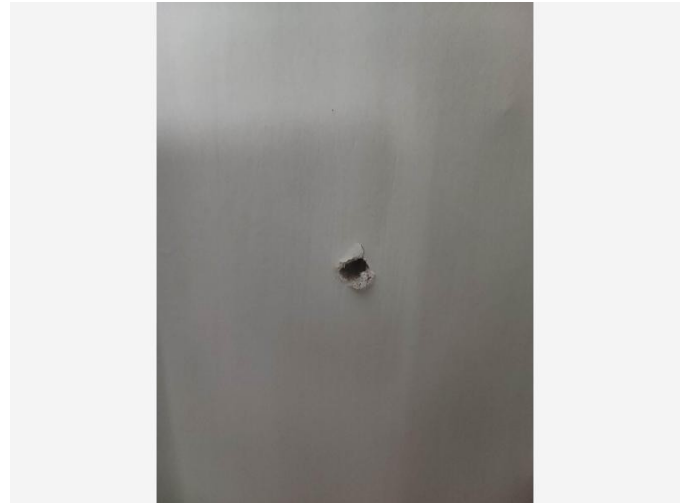
## Fiche 3: Pleisterwerk wand

Geen asbest

| # | Type | Referentie | Resultaat |
|---|---|---|---|
| 3.1 | Mengmonster | 6020558386 | Geen asbest |

| Beschrijving | Pleisterwerk wand |
| Primaire drager | Binnenwand |
| Bindmiddel van materiaal | Gips - kalk |
| Hoeveelheid (oppervlakte - dikte - aantal) | • 230,00 m <sup>2</sup> - 1,00 cm - 1 stuk |
