Asbestinventarisatetest

Tervuursestraat 24/307, 3000 Leuven

Attestnummer : 20230601-000177.000

Zone 1: Hoofdgebouw - appartementsgebouw

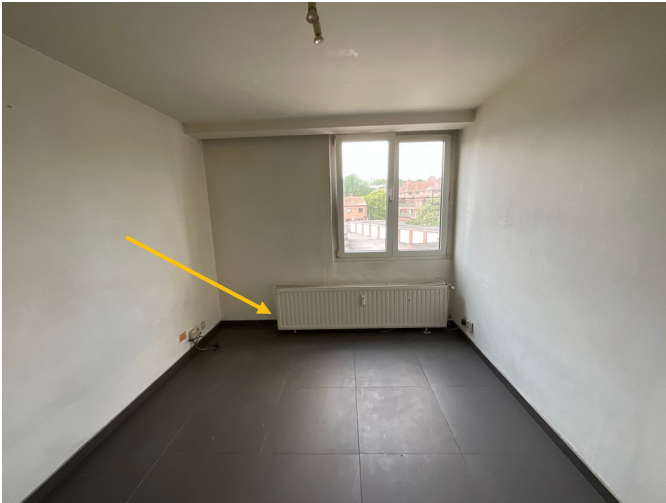
Overzichtsfoto

Fiche 2: Pleisterwerk muren

Geen asbest

Beschrijving	Pleisterwerk muren
Omgeving	Binnen
Primaire drager	Binnenwand
Bindmiddel van materiaal	Gips - kalk

Gebondenheid op basis van bindmiddel	Niet-hechtgebonden
Hoeveelheid (oppervlakte - dikte - aantal)	• 115,00 m ² - 2,00 cm - 1 stuk
Totaal volume	2,30 m ³
Identificatiemethode	Vaststelling met monstername
Destructieve handeling voor identificatie	Nee
