# Asbestinventarisatetest

Oudestraat 129, 2660 Antwerpen

Attestnummer : 20230712-000415.000

Uitgegeven op : 12.07.2023

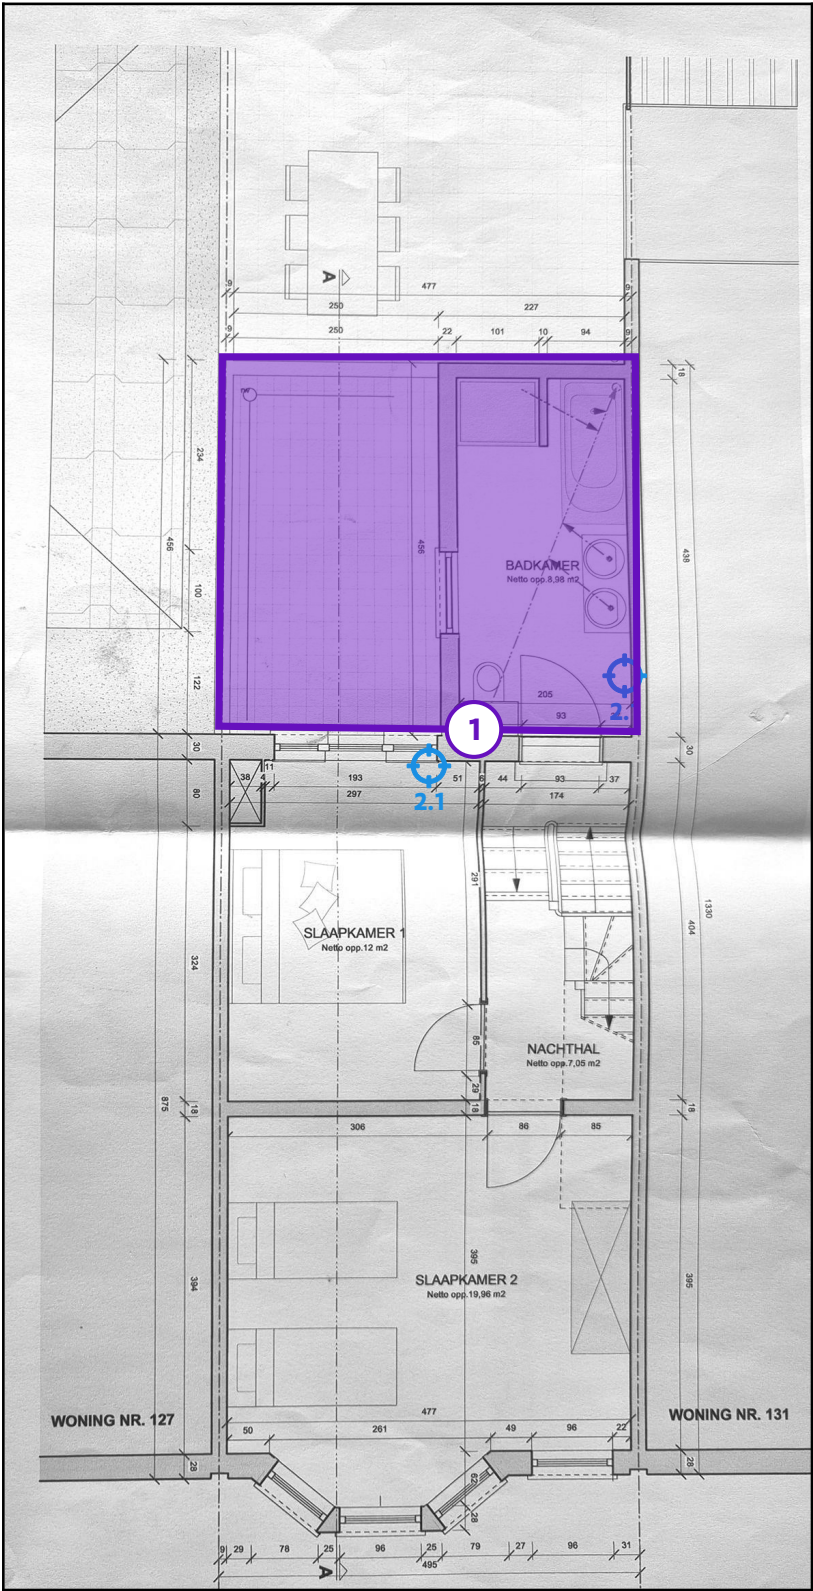
# Plan 1.2: 23301\_Plan VERDIEPING 1

| 1. Roofing plat dak | Advies | - |
| 2. Pleister wand | Geen asbest | - |
| 2.1 Code: M01 | Mengmonster | - |

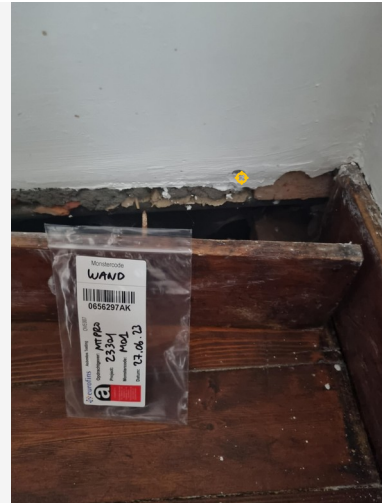
## Fiche 2: Pleister wand

Overzichtsfoto

Detailfoto

Geen asbest

| # | Type | Referentie | Resultaat |
|---|---|---|---|
| 2.1 | Mengmonster | M01 | Geen asbest |

| Beschrijving | Pleister wand |

| <b>Bindmiddel van materiaal</b> | Gips - kalk |
| <b>Gebondenheid op basis van bindmiddel</b> | Niet-hechtgebonden |
| <b>Hoeveelheid (oppervlakte - dikte - aantal)</b> | <ul style="list-style-type: none"> <li>• 250,00 m<sup>2</sup> - 1,00 cm - 1 stuk</li> </ul> |
| <b>Opmerking</b> | <p>Opgegeven gewichten, afmetingen en/of oppervlakten een geschatte hoeveelheid en zijn niet bindend.</p> <p>Staalname plafonds is niet van toepassing: deze bestaan in de ganse woning uit verlaagde gyproc plafonds.</p> |
