# Asbestinventarisatattest

Congresstraat 71/201, 2060 Antwerpen

Attestnummer : 20260703-000097.000

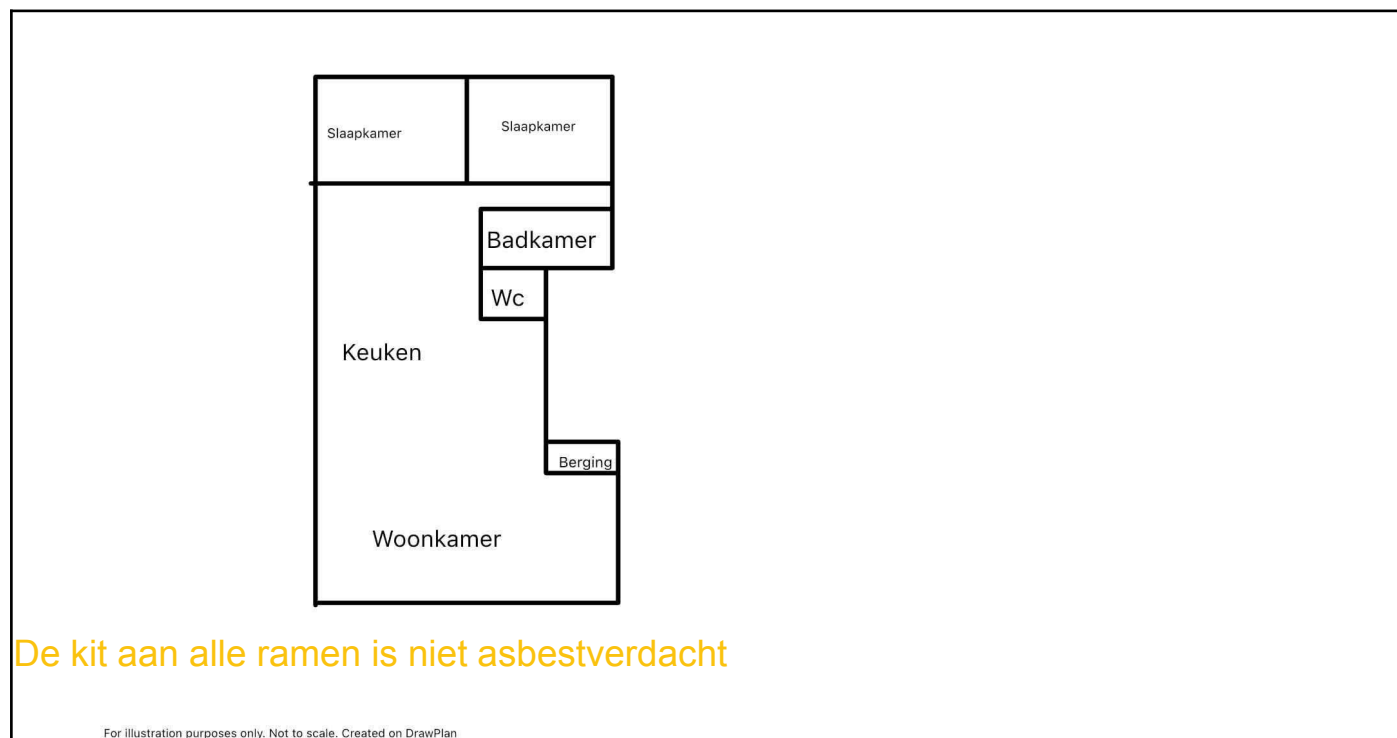
## Plan 1.1: Grondplan appartement

| Beschrijving | Type | Actie |
|---|---|---|
| 5. Kit aan de ramen | Overige ruimte of materiaal | - |

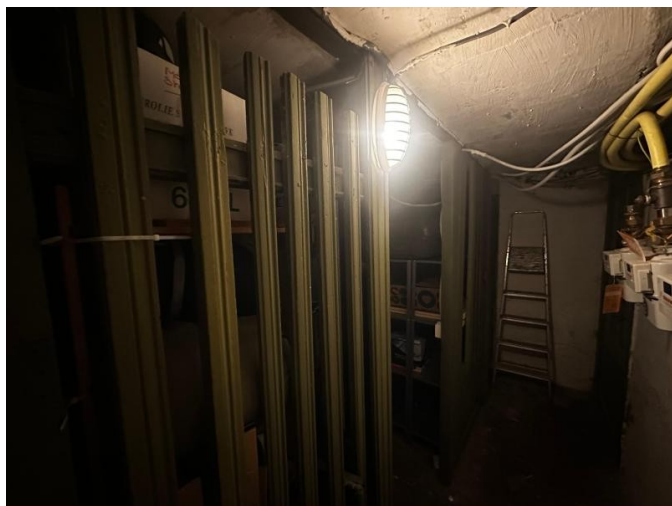
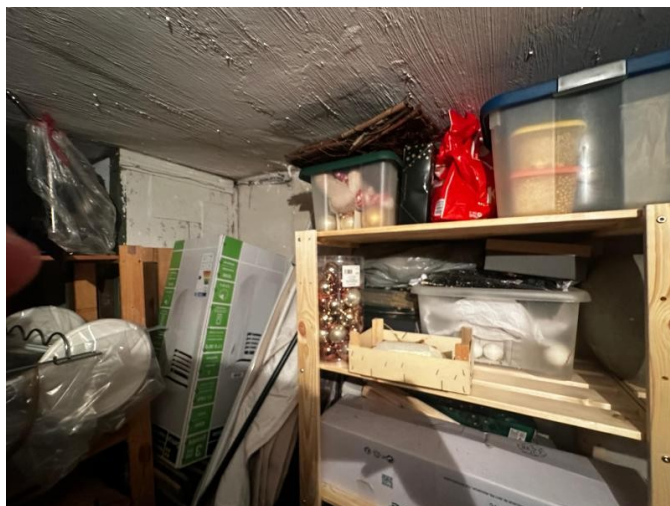
### Informatie over een materiaal dat de asbestdeskundige niet kan waarnemen of vaststellen

| Basis voor advies | Beoordeling op basis van expertise met een vaststelling door de asbestdeskundige. |

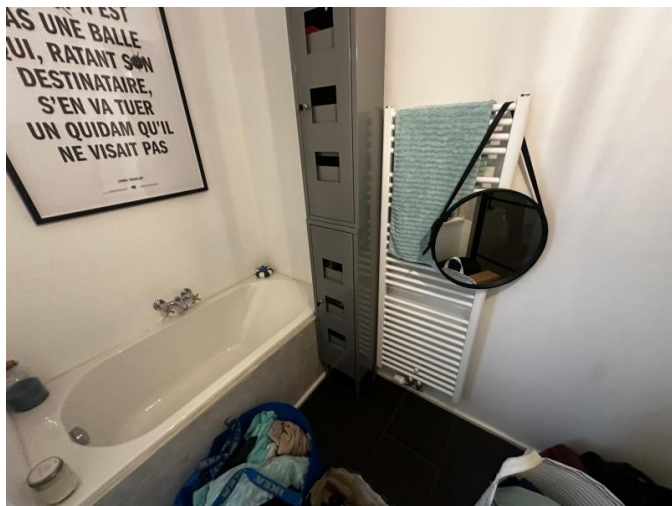
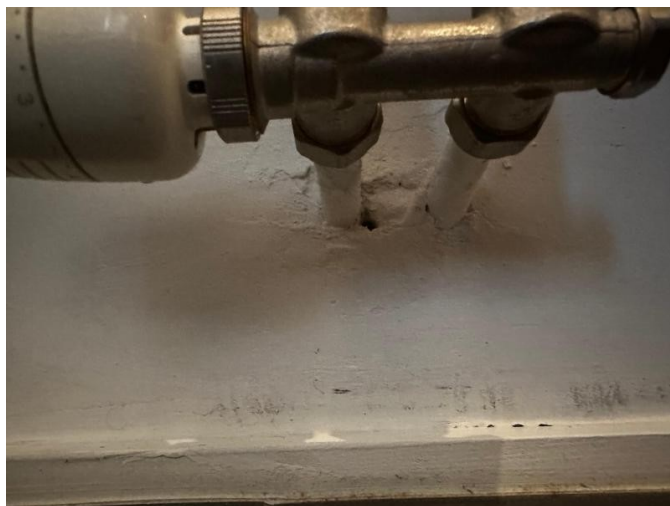
## Fiche 3: Pleisterwerk wanden

Geen asbest

| # | Type | Referentie | Resultaat |
|---|---|---|---|
| 3.1 | Mengmonster | MM01 - Pleisterwerken wanden | Geen asbest |

| Beschrijving | Pleisterwerk wanden |
| Bindmiddel van materiaal | Gips - kalk |
| Hoeveelheid (oppervlakte - dikte - aantal) | • 40,00 m <sup>2</sup> - 1,00 cm - 1 stuk |

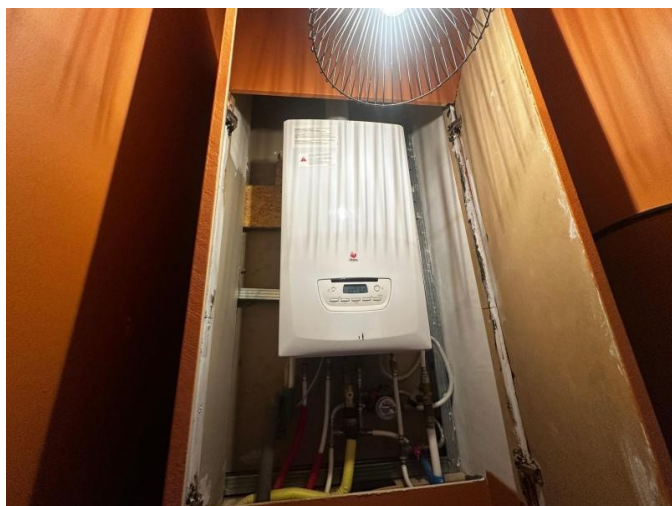
### Fiche 4: CV-ketel (niet verdacht)

| Beschrijving | Notitie | Terug te vinden op plannen |
|---|---|---|
| Fiche 4: CV-ketel (niet verdacht) | De CV-ketel (dichtingen, isolerend materiaal) is niet asbestverdacht. De ketel heeft 2017 als bouwjaar en is bijgevolg niet asbestverdacht. | - |

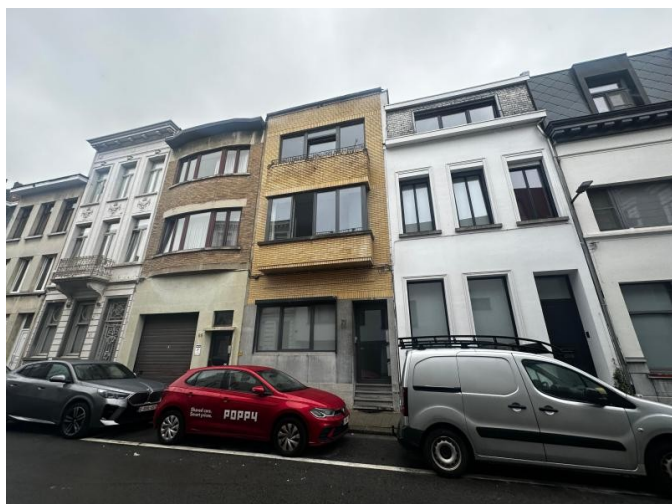
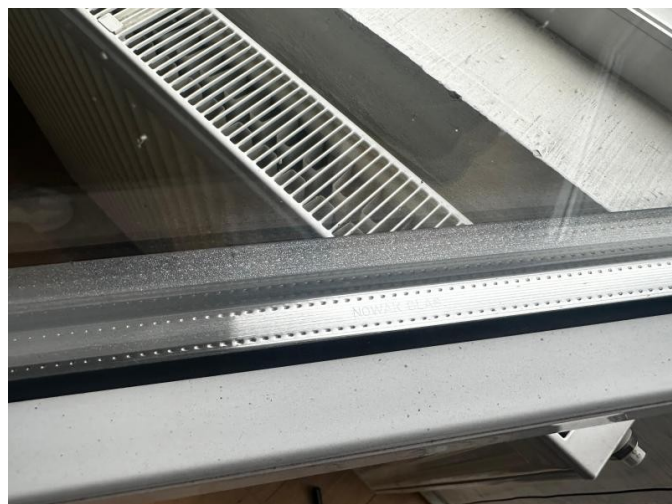
### Fiche 5: Kit aan de ramen

| Beschrijving | Notitie | Terug te vinden op plannen |
|---|---|---|
| Fiche 5: Kit aan de ramen | De kit aan de ramen is niet asbestverdacht. Nieuwe ramen met niet asbestverdachte kit. Het gaat om niet asbestverdachte silicone. | Plan 1.1: Grondplan appartement |
