Keuringsverslag van een elektrische laagspanning- en zeer lage spanningsinstallatie

NIET CONFORM

Plaats van het onderzoek
 Straatnaam Pijnbroekstraat
 Huisnummer 75
 Busnummer -
 Postcode 1600
 Gemeente SINT-PIETERS-LEEUV
 Land België

Aard onderzoek: Controlebezoek van een oude huishoudelijke elektrische installatie van een wooneenheid bij verkoop op vraag van de verkoper volgens (KB 08/09/2019) - AREI Boek 1- 8.4.2. en 8.2.1. en 4.2.4.3.

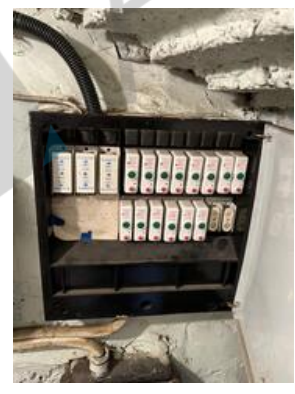
Type : woning
 Afbeelding schakel- en verdeelbord:

I5.10 De genaakbare, naakte onder spanning staande delen zijn onvoldoende afgeschermd. (Boek 1 Afdeling 5.1.4. en 4.2.2.3.)

I5.11 Niet gebruikte invoeringen van het verdeelbord zijn niet correct of onvoldoende afgedicht. (Boek 1 Afdeling 5.1.4. en 4.2.2.3.)

I5.12 De doorsneden van de interne verbindingen en/of van de verdeelrails in het bord zijn onvoldoende. (Boek 1 Onderafdeling 4.4.1.1. en 4.4.1.5.)

I7.01 De smeltzekeringhouders of houders van kleine vermogensschakelaars met pennen met een sectie kleiner dan 10mm² zijn niet voorzien van kalibreerelementen. (Boek 1 Onderafdeling 5.3.5.5.A.)

N22 De elektrische installatie is grondig na te zien en conform te maken volgens de voorschriften van het AREI boek 1.
