Asbestinventarisatetest

Kerkstraat 94/02.01, 2840 Rumst

Attestnummer : 20230401-000082.000

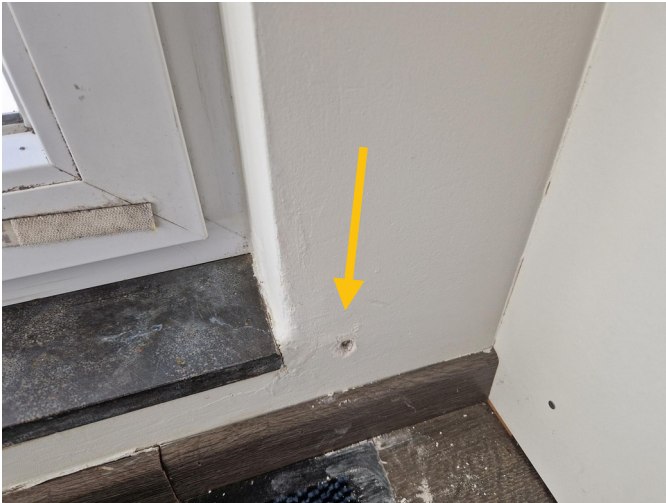
Overzichtsfoto

Fiche 1: Pleisterwerk muren

Geen asbest

#	Type	Referentie	Resultaat
1.1	Mengmonster	MS1	Geen asbest

Beschrijving	Pleisterwerk muren
Omgeving	Binnen
Primaire drager	Binnenwand
Bindmiddel van materiaal	Gips - kalk

Gebondenheid op basis van bindmiddel	Niet-hechtgebonden
Hoeveelheid (oppervlakte - dikte - aantal)	• 170,00 m ² - 1,00 cm - 1 stuk
Totaal volume	1,70 m ³
Identificatiemethode	Vaststelling met monstername
Destructieve handeling voor identificatie	Ja
