Asbestinventarisatetest

Bessenlaan 1/001, 1700 Dilbeek

Attestnummer : 20231011-000467.000

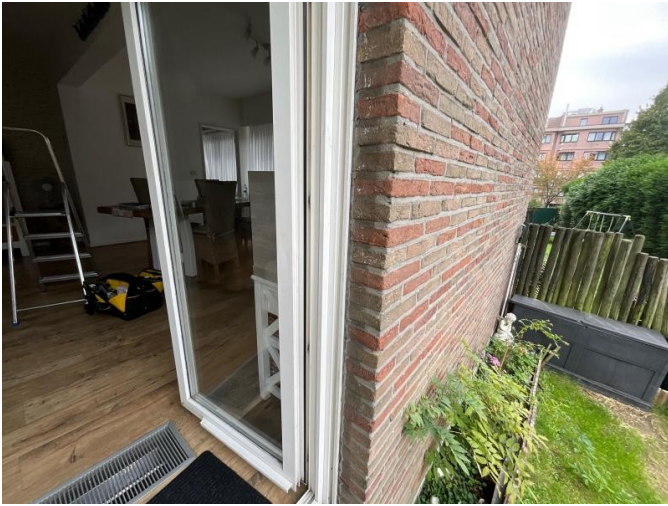
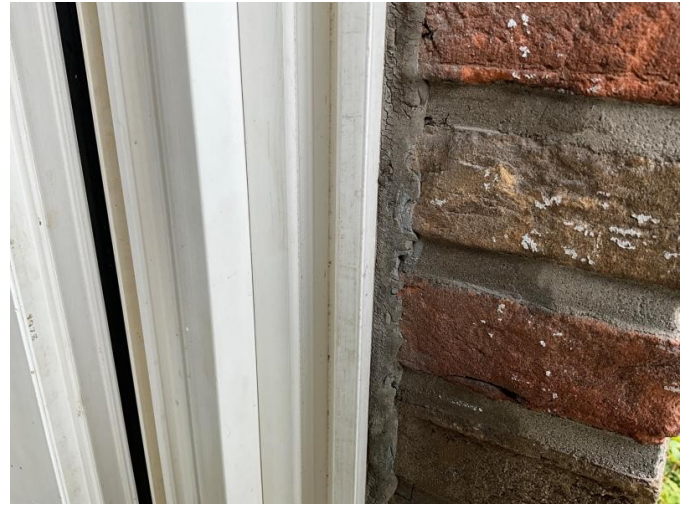
Overzichtsfoto

Detailfoto

Geen asbest

#	Type	Referentie	Resultaat
1.1	Puntmonster	003	Geen asbest

Beschrijving	Mastiek
Omgeving	Buiten
Primaire drager	Wandopening verticaal (raam, deur, ...)
Bindmiddel van materiaal	Kitten, mastiek, pasta

Gebondenheid op basis van bindmiddel	Hecht
Hoeveelheid (gewicht - aantal)	• 30,00 kg - 1 stuk
Totaal gewicht	30,00 kg
Identificatiemethode	Vaststelling met monstername
Destructieve handeling voor identificatie	Nee

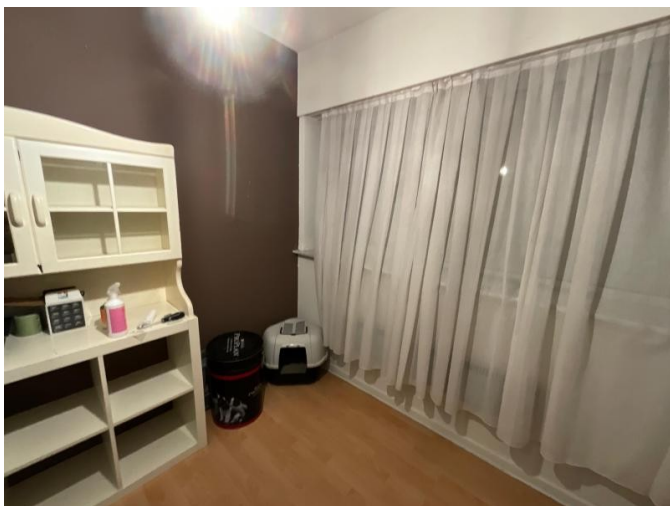
Fiche 2: Pleisterwerk muren/ wanden

Overzichtsfoto

Detailfoto

Geen asbest

#	Type	Referentie	Resultaat
2.1	Mengmonster	001	Geen asbest

Beschrijving	Pleisterwerk muren/ wanden
Omgeving	Binnen
Primaire drager	Binnenwand
Bindmiddel van materiaal	Gips - kalk

Gebondenheid op basis van bindmiddel	Niet-hechtgebonden
Hoeveelheid (oppervlakte - dikte - aantal)	• 224,00 m ² - 0,71 cm - 1 stuk
Totaal volume	1,59 m ³
Identificatiemethode	Vaststelling met monstername
Destructieve handeling voor identificatie	Nee

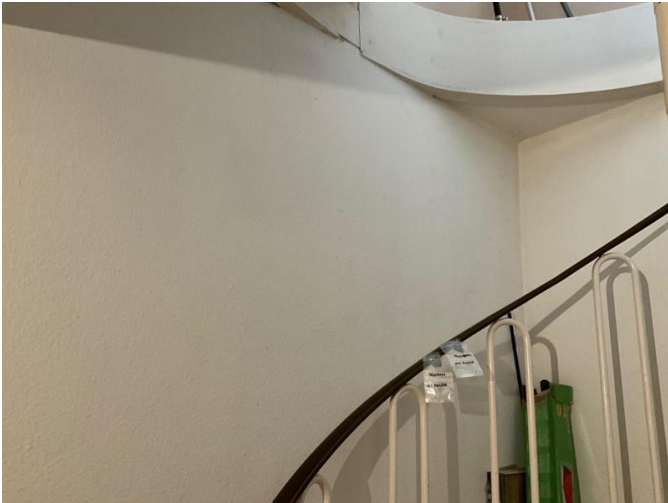
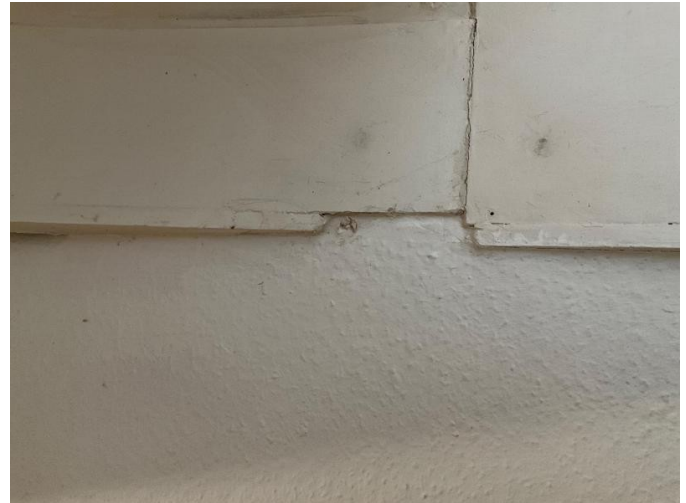
Fiche 3: Pleisterwerk plafond

Overzichtsfoto

Detailfoto

Geen asbest

#	Type	Referentie	Resultaat
3.1	Mengmonster	002	Geen asbest

Beschrijving	Pleisterwerk plafond
Omgeving	Binnen
Primaire drager	Binnenwand
Bindmiddel van materiaal	Gips - kalk

Gebondenheid op basis van bindmiddel	Niet-hechtgebonden
Hoeveelheid (oppervlakte - dikte - aantal)	• 22,00 m ² - 1,00 cm - 1 stuk
Totaal volume	0,22 m ³
Identificatiemethode	Vaststelling met monstername
Destructieve handeling voor identificatie	Nee
