**Verslag huishoudelijke elektrische installatie op laagspanning en zeer lage spanning****Algemeen:**

| Referentie: <b>009-20260603-04</b> | Datum controle: <b>03/06/2026</b> |

| Adres installatie: <b>Annegijsboslaan 30, 3090 - Overijse</b> | Nummer teller(s): <b>1sag1105503181</b> |

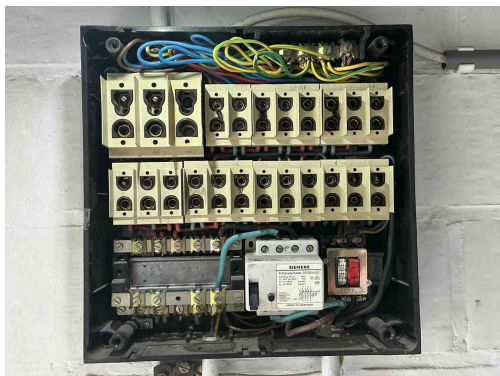
**D26** - Er is geen ondergeschikte differentieelstroominrichting van maximum 30 mA geplaatst voor de beveiliging van wasmachine/afwasmachine/droogkast (Boek 1: 4.2.4.3.b).

**B30** - De houder van de beveiliging in een huishoudelijke ruimte is niet voorzien van aangepaste kalibreerelementen (Boek1: 5.3.5.5).

| <b>Aarding</b> | |
|---|---|
| <b>B30</b> | De houder van de beveiliging in een huishoudelijke ruimte is niet voorzien van aangepaste kalibreerelementen (Boek1: 5.3.5.5). |
| <b>D26</b> | Er is geen ondergeschikte differentieelstroominrichting van maximum 30 mA geplaatst voor de beveiliging van wasmachine/afwasmachine/droogkast (Boek 1: 4.2.4.3.b). |

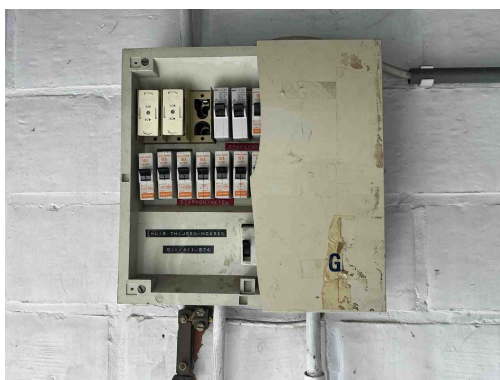
**B32** - Het elektrisch verdeelbord in een huishoudelijke ruimte voldoet niet aan de materiaal vereiste, o.a onbrandbaar, niet-hygroscopisch materiaal gemaakt zijn dat een voldoende mechanische weerstand biedt (Boek1: 5.3.5.1).

| <b>Aarding</b> | |
|---|---|
| <b>B32</b> | Het elektrisch verdeelbord in een huishoudelijke ruimte voldoet niet aan de materiaal vereiste, oa onbrandbaar, niet-hygroscopisch materiaal gemaakt zijn dat een voldoende mechanische weerstand biedt (Boek1: 5.3.5.1). |

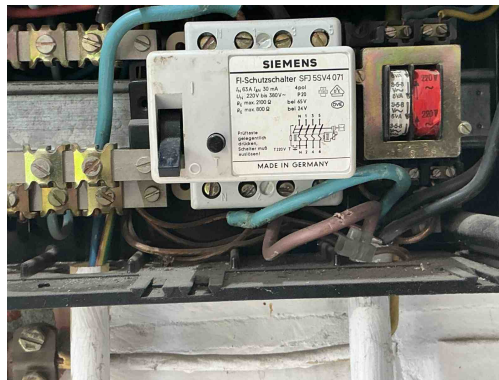
**D24** - De differentieelstroombeschermingsinrichtingen die worden geplaatst in huishoudelijke installaties dienen tenminste van het type A te zijn (Boek 1: 5.3.5.3).

**D04** - De hoofddifferentieelstroominrichting is niet verzegelbaar (Boek 1: 4.2.4.3).

| <b>Aarding</b> | |
|---|---|
| <b>D04</b> | De hoofddifferentieelstroominrichting is niet verzegelbaar (Boek 1: 4.2.4.3). |
| <b>D24</b> | De differentieelstroombeschermingsinrichtingen die worden geplaatst in huishoudelijke installaties dienen tenminste van het type A te zijn (Boek 1: 5.3.5.3). |

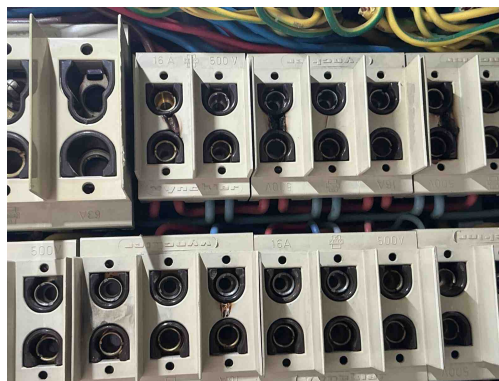
**B14** - Abnormale opwarming van de beveiligingen, schakelapparatuur, aansluitklemmen (Boek 1: 4.4.1.1).

| <b>Aarding</b> | |
|---|---|
| <b>B14</b> | Abnormale opwarming van de beveiligingen, schakelapparatuur, aansluitklemmen (Boek 1: 4.4.1.1). |

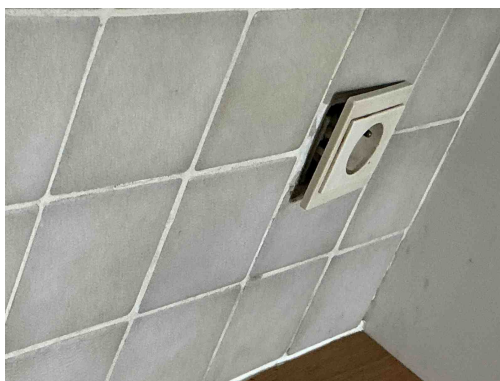
**T10** - Bepaalde contactdozen en/of schakelaars zijn niet degelijk bevestigd (Boek 1: 1.4.1.3).

| <b>Aarding</b> | |
|---|---|
| <b>T10</b> | Bepaalde contactdozen en/of schakelaars zijn niet degelijk bevestigd (Boek 1: 1.4.1.3). |

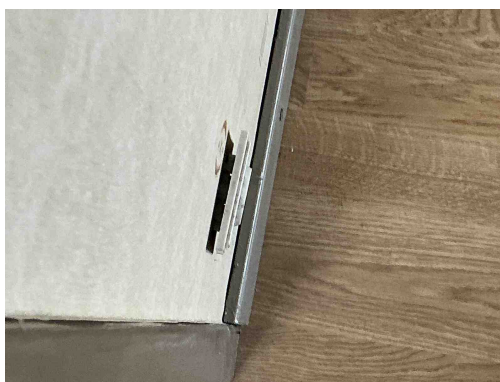
**T10** - Bepaalde contactdozen en/of schakelaars zijn niet degelijk bevestigd (Boek 1: 1.4.1.3).

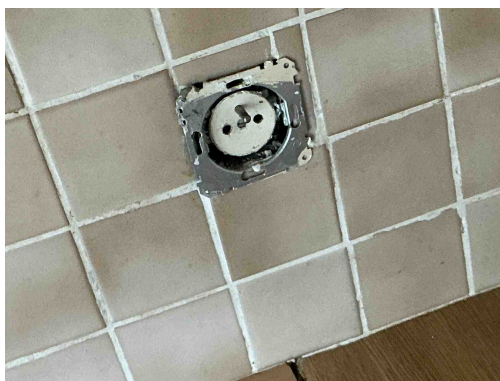
**T23** - Het elektrisch materiaal is beschadigd. (Boek 1: 1.4.1.3).

| <b>Aarding</b> | |
|---|---|
| <b>T23</b> | Het elektrisch materiaal is beschadigd. (Boek 1: 1.4.1.3). |

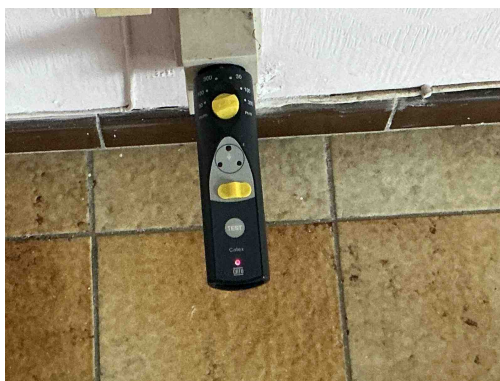
**A16** - Er is geen continuïteit van de beschermingsgeleider van de contactdoos (Boek 1: 5.4.3.4).

| <b>Aarding</b> | |
|---|---|
| <b>A16</b> | Er is geen continuïteit van de beschermingsgeleider van de contactdoos (Boek 1: 5.4.3.4). |

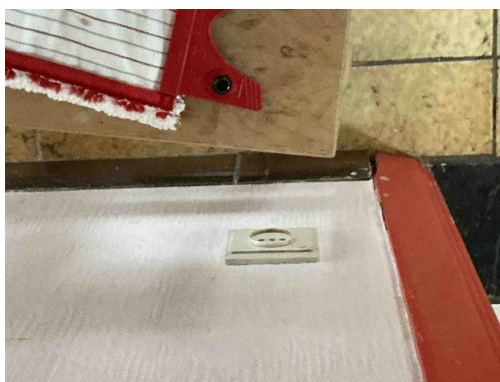
**A20** - Er bevindt zich een contactdoos zonder beschermingsgeleider in de elektrische installatie. Deze is niet geplaatst achter een differentieelstroombeschermingsinrichting met grote (max. 30mA) of zeer grote (max. 10mA) gevoeligheid.

*Opmerking: Algemeen,*

| <b>Aarding</b> | |
|---|---|
| <b>A20</b> | Er bevindt zich een contactdoos zonder beschermingsgeleider in de elektrische installatie. Deze is niet geplaatst achter een differentieelstroombeschermingsinrichting met grote (max. 30mA) of zeer grote (max. 10mA) gevoeligheid.<br><i>Opmerking: Algemeen,</i> |

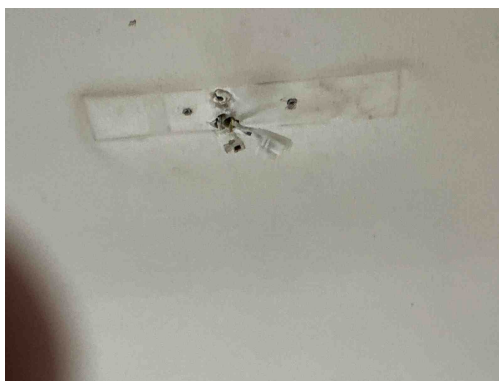
**C35** - Er zijn doorverbindingen gemaakt met lusterklemmen; er kon niet aangetoond worden dat deze klemmen geschikt zijn voor de aanwezige spanning, stroom en draadsectie en dat ze "CE" zijn (Boek 1: 1.4.2.1.).

**C28** - Niet gebruikte leidingen onder spanning zijn niet op een degelijke manier geïsoleerd of verwijderd (Boek 1: 4.2.1.1).

| <b>Aarding</b> | |
|---|---|
| <b>C28</b> | Niet gebruikte leidingen onder spanning zijn niet op een degelijke manier geïsoleerd of verwijderd (Boek 1: 4.2.1.1). |
| <b>C35</b> | Er zijn doorverbindingen gemaakt met lusterklemmen; er kon niet aangetoond worden dat deze klemmen geschikt zijn voor de aanwezige spanning, stroom en draadsectie en dat ze "CE" zijn (Boek 1: 1.4.2.1.). |

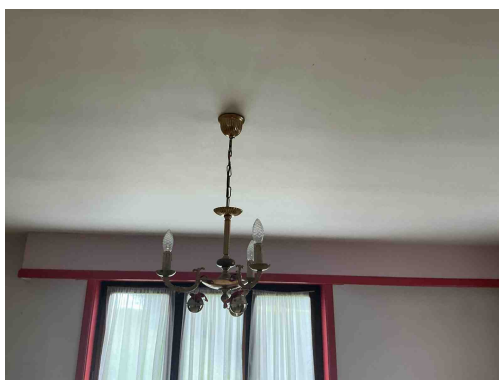
Klasse 0 is verboden

| <b>Aarding</b> | |
|---|---|
| Klasse 0 is verboden | |

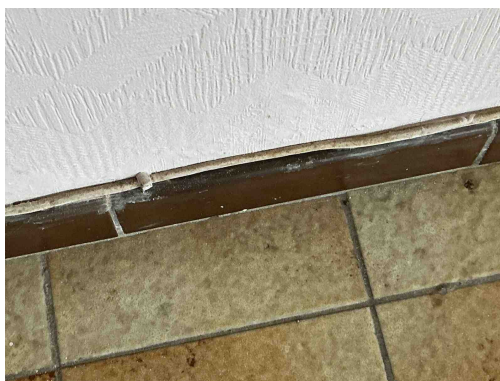
**C27** - Het gebruik van geleiders van het type VTLMB (côte-à-côte) is niet toegestaan (Boek 1: 1.4.2.1).

| <b>Aarding</b> | |
|---|---|
| <b>C27</b> | Het gebruik van geleiders van het type VTLMB (côte-à-côte) is niet toegestaan (Boek 1: 1.4.2.1). |
