**Verslag huishoudelijke elektrische installatie op laagspanning en zeer lage spanning****Algemeen:**

| Referentie: <b>006-20260316-01</b> | Datum controle: <b>16/03/2026</b> |

| Adres installatie: <b>Wenen 45, 2470 - Retie</b> | Nummer teller(s): <b>1sag3205067982</b> |

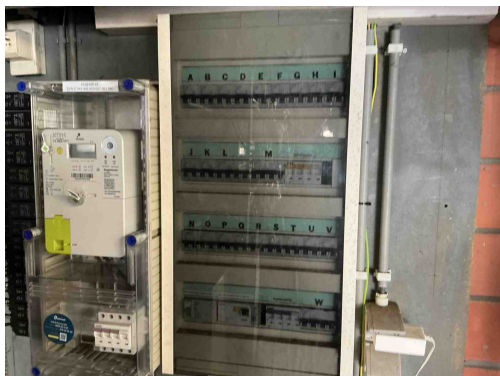
**B17** - De voedingsspanning is niet op elk bord vermeld (Boek 1: 3.1.3.3).  
*Opmerking: Bord1 en bord2*

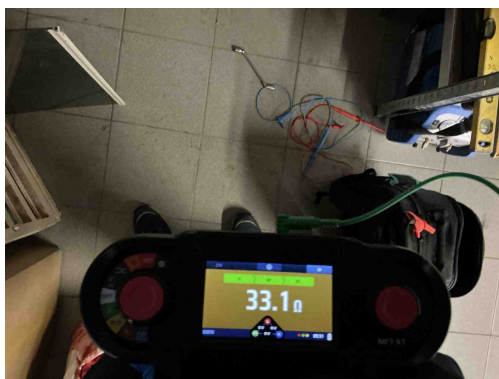
| Spreidingsweerstand van de aardverbinding: | <b>33,1 Ω</b> | Meetmethode: | <b>RE</b> |

**A01** - Een aardverbinding overeenkomstig de voorschriften ontbreekt (Boek 1: 5.4.2.1).  
*Opmerking: Te hoog voor de huidige installatie:33,1*

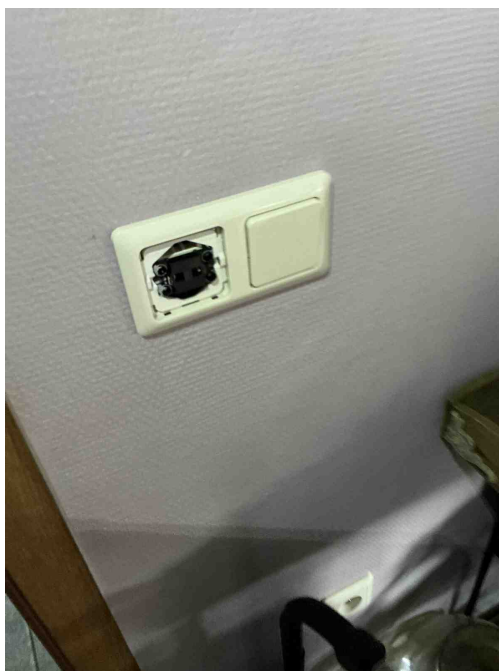
**T09** - Bepaalde contactdozen en/of schakelaars zijn beschadigd (Boek 1: 1.4.1.3).  
*Opmerking: Schakelaar bureau*

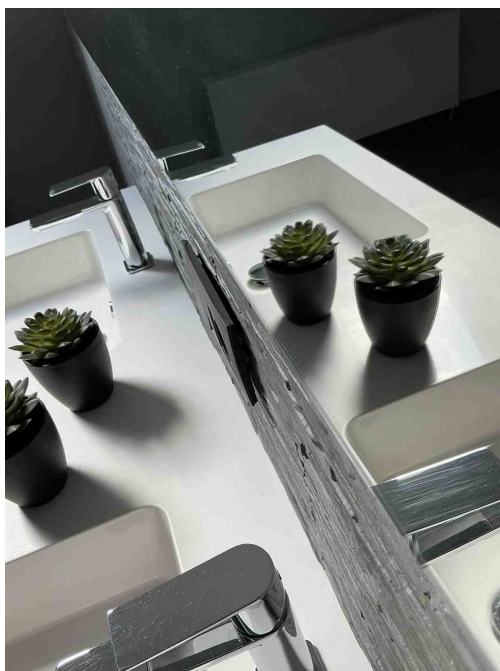
**T10** - Bepaalde contactdozen en/of schakelaars zijn niet degelijk bevestigd (Boek 1: 1.4.1.3).  
*Opmerking: Badkamer v1, gang v1*
