## Keuringsverslag van een elektrische laagspanning- en zeer lage spanningsinstallatie

### NIET CONFORM

#### Plaats van het onderzoek

Straatnaam Reigerstraat  
Huisnummer 13  
Busnummer  
Postcode 1840  
Gemeente LONDERZEEL  
Land België

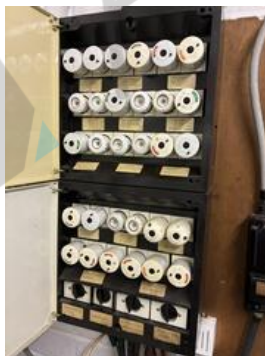
Afbeelding schakel- en verdeelbord:

| Aantal kringen | Curve | Bescherming IN (A) | (andere) | P | Sectie (mm²) |
|---|---|---|---|---|---|
| Visueel nazicht (algemeen) | NOK | Directe aanraking | NOK | Indirecte aanraking | NOK |

- I5.04 Verdeelbord is niet van klasse I of II. (Boek 1 Onderafdeling 5.3.5.1.A.)
- I5.10 De genaakbare, naakte onder spanning staande delen zijn onvoldoende afgeschermd. (Boek 1 Afdeling 5.1.4. en 4.2.2.3.)

- I5.11 Niet gebruikte invoeringen van het verdeelbord zijn niet correct of onvoldoende afgedicht. (Boek 1 Afdeling 5.1.4. en 4.2.2.3.)
- I5.14 De nominale spanning dient duidelijk vermeld te worden op een oordeelkundig gekozen plaats. (Boek 1 Onderafdeling 3.1.3.3.)

- I5.15 Een alpolige scheidingsschakelaar is te voorzien om bord volledig spanningsloos te kunnen zetten. (Boek 1 Onderafdeling 5.3.5.1.B. en nota)
- I6.02 Een algemene differentieelstroombeschermingsinrichting met een nominale stroom (In) van minstens 40A en een gevoeligheid van maximum 300mA is niet geplaatst. (Boek 1 Onderafdeling 4.2.4.3. en 5.3.5.3.a.)

- I6.06 De differentieelstroombeschermingsinrichtingen die worden geplaatst in huishoudelijke installaties zijn ten minste van het type A. Een differentieelstroombeschermingsinrichtingen van het type AC is niet toegelaten. (Boek 1 Onderafdeling 5.3.5.3.)

- 19.13 Elektrisch materieel zonder bodem mag niet rechtstreeks op brandbaar materiaal geplaatst worden. (Boek 1 Onderafdeling 5.1.1.2.)
- N22 De elektrische installatie is grondig na te zien en conform te maken volgens de voorschriften van het AREI boek 1.
