# Asbestinventarisatetest

August Marcelstraat 1/11, 9300 Aalst

Attestnummer : 20230811-000290.000

## Zone 1: Hoofdgebouw

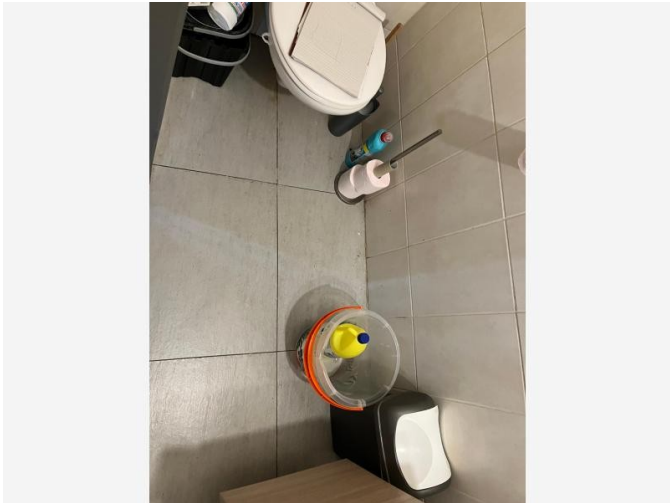
Vrije foto

Er kon geen bewijs van de tegellijm worden aangeleverd. Deze kan dus mogelijks asbest bevatten.

| (Asbest)materiaal | In-situ afwerkingslagen - Lijm laag |

Er wordt aangeraden om dit te onderzoeken bij grondige renovatiewerken. Dit kon niet worden bemonsterd zonder destructief onderzoek.

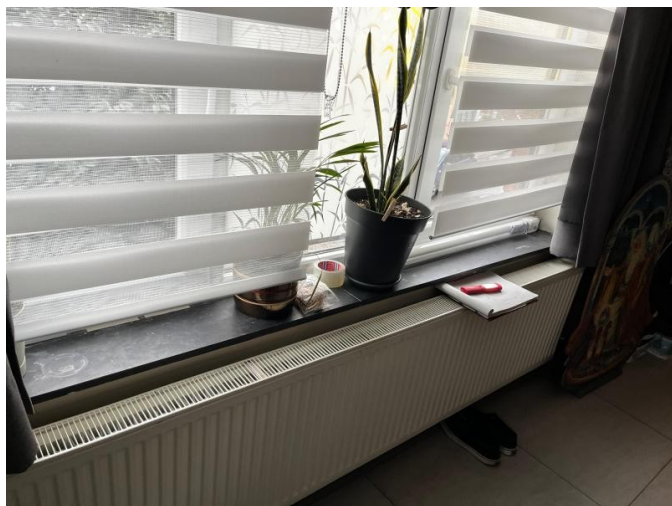
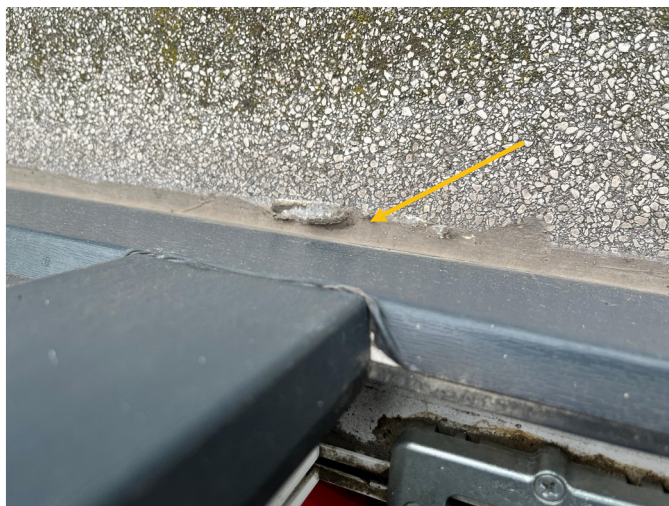
## Fiche 2: Mastiek ramen buitenkant

Geen asbest

| # | Type | Referentie | Resultaat |
|---|---|---|---|
| 2.1 | Mengmonster | Aug M 1.2 mastiek | Geen asbest |

| Bindmiddel van materiaal | Kitten, mastiek, pasta |
