# Asbestinventarisatetest

Kerkebosstraat 46/0002, 3550 Heusden-Zolder

Attestnummer : 20221206-000114.000

Uitgegeven op : 06.12.2022

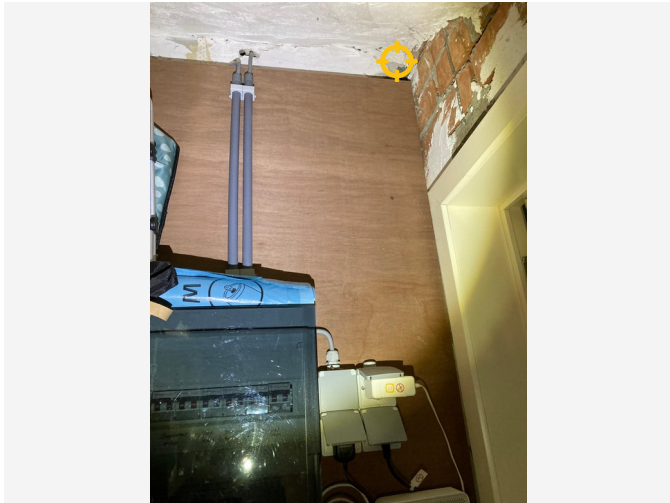
## Fiche 1: pleister plafond

Geen asbest

| # | Type | Referentie | Resultaat |
|---|---|---|---|
| 1.1 | Puntmonster | 20220773- 31_002 | Geen asbest |

| Bindmiddel van materiaal | Gips - kalk |

| Gebondenheid op basis van bindmiddel | Niet-hechtgebonden |
| Hoeveelheid (oppervlakte - dikte - aantal) | <ul style="list-style-type: none"> <li>• 9,00 m<sup>2</sup> - 1,00 cm - 1 stuk</li> </ul> |
