# Asbestinventarisatetest

Heidedreef 8B, 2243 Zandhoven

Attestnummer : **20250616-000549.000**

Uitgegeven op : **16.06.2025**

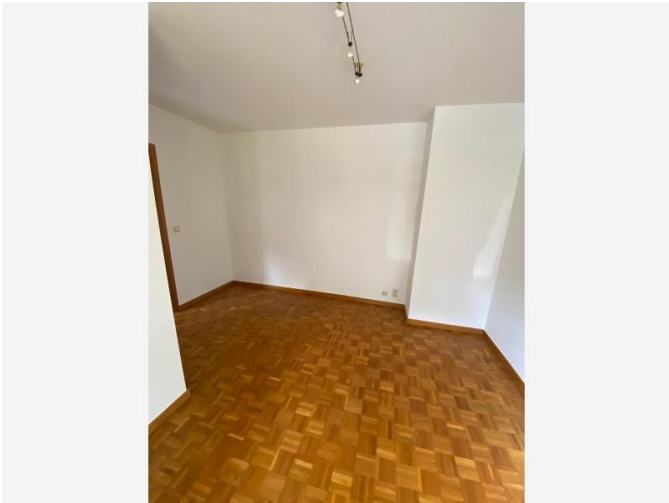
Vrije foto

Er werd geen asbest gebruikt in het pleisterwerk. (bewijsdocument lastenboek)

Zone 1: Woning 8b

- Plan 1.2: Gelijkvloers
- Plan 1.3: Verdiep 1

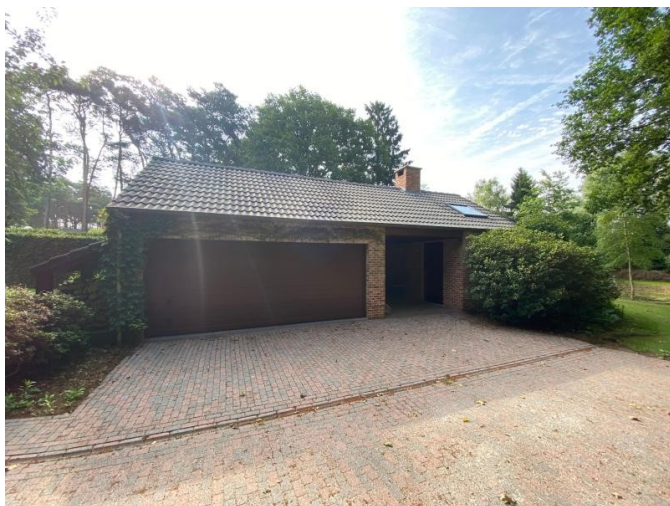
Vrije foto

Het tuinhuis met garage en bergruimte werden onderzocht. Er werden geen asbesttoepassingen vastgesteld.

- Plan 2.1: Garage en tuinhuis

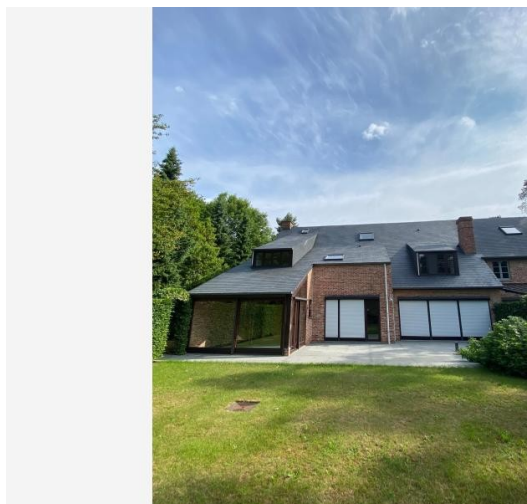
Overzichtsfoto

## Fiche 4: Leien

Geen asbest

| # | Type | Referentie | Resultaat |
|---|---|---|---|
| 4.1 | Puntmonster | M1 | Geen asbest |

| Bindmiddel van materiaal | Cement |
| Hoeveelheid (oppervlakte - aantal) | • 165,00 m <sup>2</sup> - 1 stuk |
