**Verlag huishoudelijke elektrische installatie op laagspanning en zeer lage spanning****Algemeen:**

Referentie: 009-20260326-01	Datum controle: 26/03/2026
Keurder: 009

Eigenaar: Onbekend	EAN-code: 541448820059664244
Adres installatie: Groenstraat 241, 3001 - Heverlee	Nummer teller(s): 1sag1200322196
	Distributienetbeheerder installatie: Fluvius
Datum uitvoering installatie:	<input type="checkbox"/> Vóór 01/10/1981 <input checked="" type="checkbox"/> Tussen 01/10/1981 en 01/06/2020 <input type="checkbox"/> Vanaf 01/06/2020
Type:	<input checked="" type="checkbox"/> Woonenheid <input type="checkbox"/> Niet-huishoudelijk <input type="checkbox"/> PV <input type="checkbox"/> Batterij <input type="checkbox"/> Laadpaal

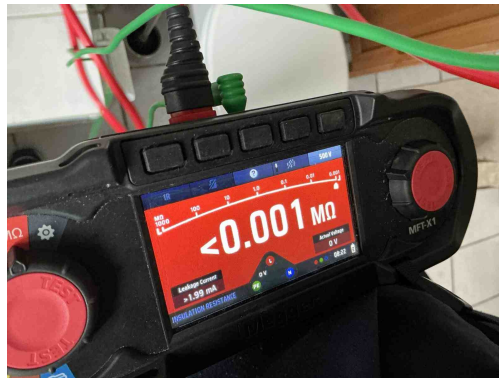
Inbreuk(en):

I01 - De waarde van de isolatieweerstand per kring dient tenminste 0,50 Mohm (1000 x Utest) te zijn (Boek 1: 6.4.5.1).
Opmerking: Bord badkamer c32

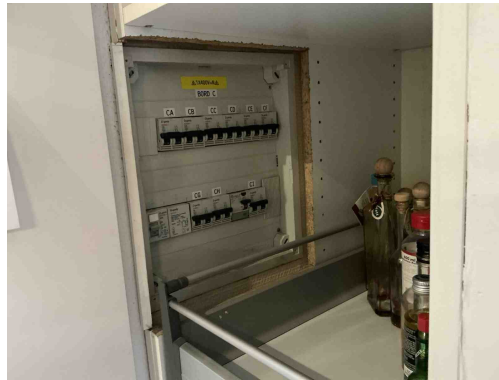
Inbreuk(en):

B29 - Het elektrisch verdeelbord in een huishoudelijke ruimte is niet voorzien van een deur (Boek1: 5.3.5.1).
Opmerking: Bord c

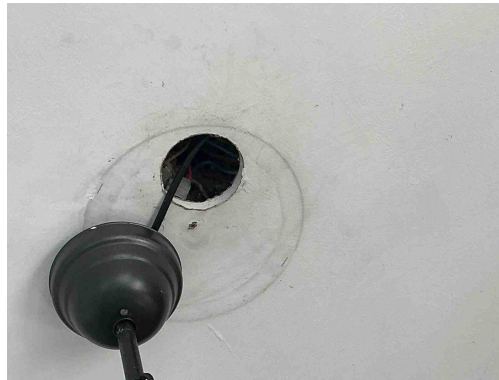
Inbreuk(en):

C35 - Er zijn doorverbindingen gemaakt met lusterklemmen; er kon niet aangetoond worden dat deze klemmen geschikt zijn voor de aanwezige spanning, stroom en draadsectie en dat ze "CE" zijn (Boek 1: 1.4.2.1.).

Opmerking: Lamp 1 ,2verdiep

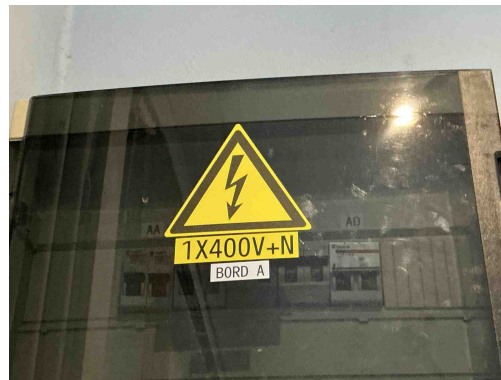
Inbreuk(en):

Niet correcte voeding spanning weergeven
Opmerking: Oa op bord dient mono 230V te zijn

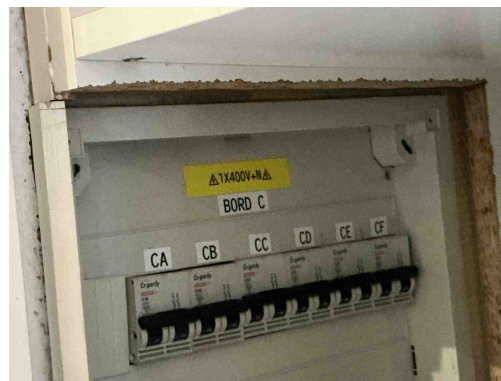
Inbreuk(en):

Niet correcte voeding spanning weergeven
Opmerking: Oa op bord dient mono 230V te zijn
